# **“Hospital Emilio Civit”**

## **-Rehabilitación Casa de Monjas-**

Facultad Regional Mendoza  
Universidad Tecnológica Nacional  
Departamento Ing. Civil  
Cátedra: Proyecto Final

## Resumen

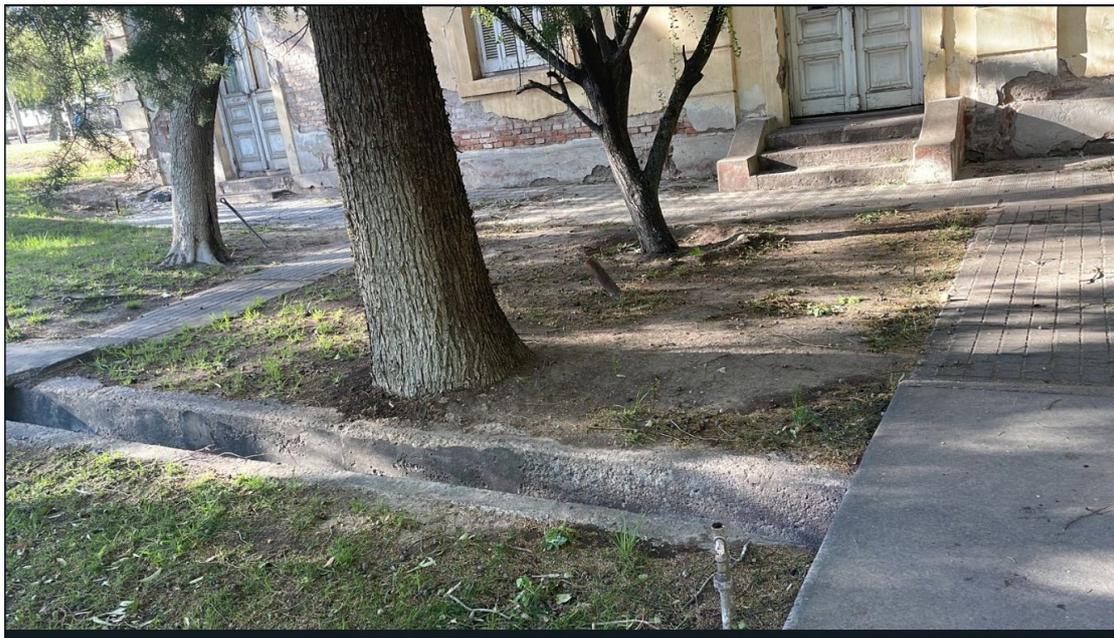
Actualmente, se han identificado dificultades en el sistema de drenaje pluvial del patio central, que es responsable de canalizar y evacuar las precipitaciones procedentes del techo. Como solución a esta problemática, proponemos la instalación de cuatro canaletas, una para cada pendiente del techo, cada una de ellas equipada con sus correspondientes bajadas, con el fin de recolectar eficazmente el agua. Además, tenemos la ventaja de poder aprovechar la cercanía de una cuneta ubicada próxima a la entrada principal del edificio, la cual desemboca sobre calle Padre Contreras, permitiendo un desagüe directo a ese punto.

Fig. 3 Cuneta en sentido Oeste-Este que deriva sobre calle Padre Contreras.

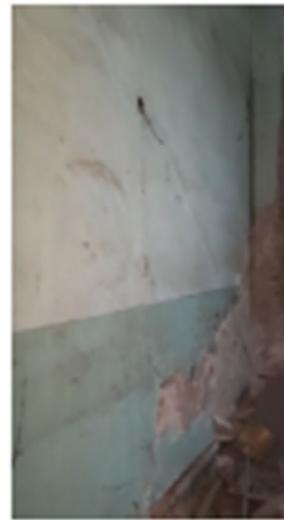
Humedad en muros ,  
desprendimiento de revoque

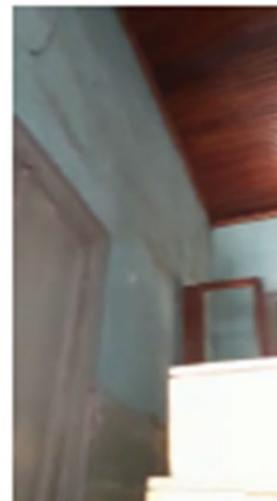
Humedad en muros ,  
desprendimiento de revoque

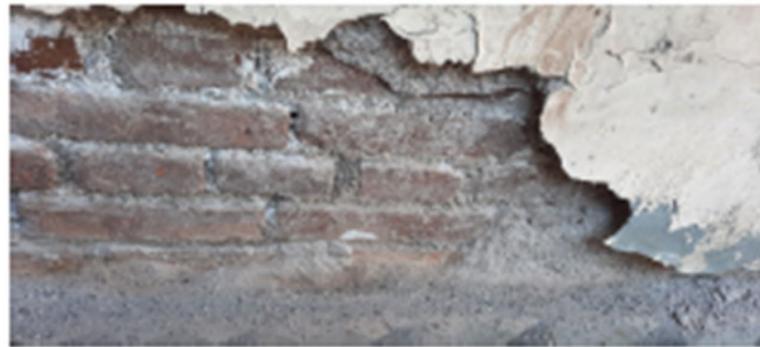
Humedad en muros ,  
desprendimiento de revoque

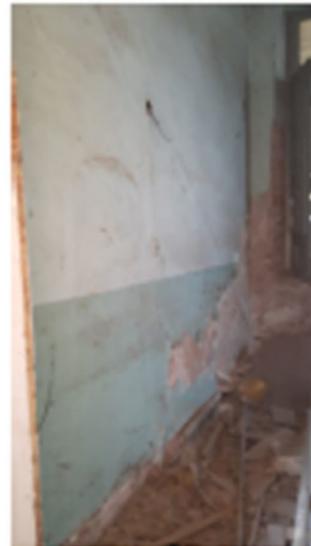
Humedad en muros ,  
desprendimiento de revoque

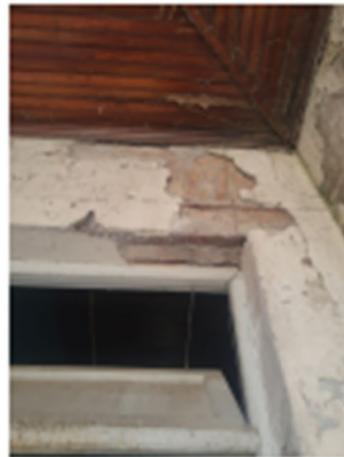
Humedad en muros ,  
desprendimiento de revoque

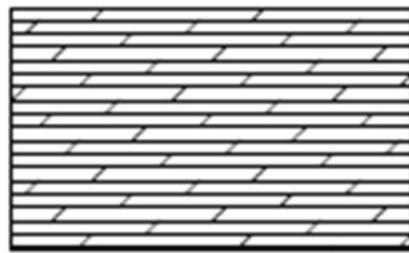
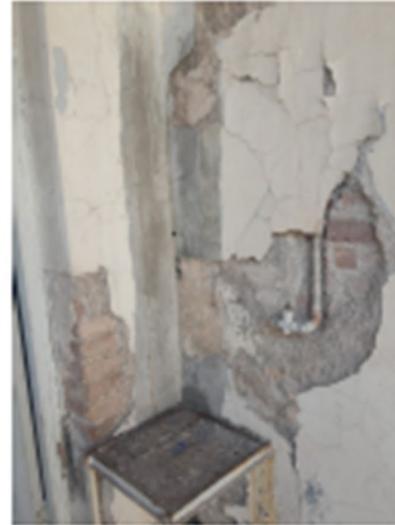
Humedad en muros,  
desprendimiento de revoque

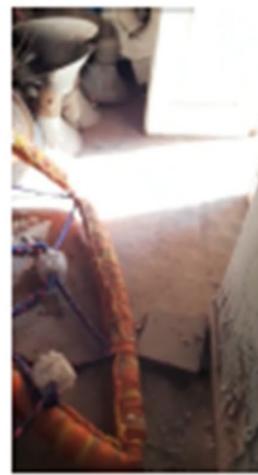
Humedad en muros ,  
desprendimiento de revoque

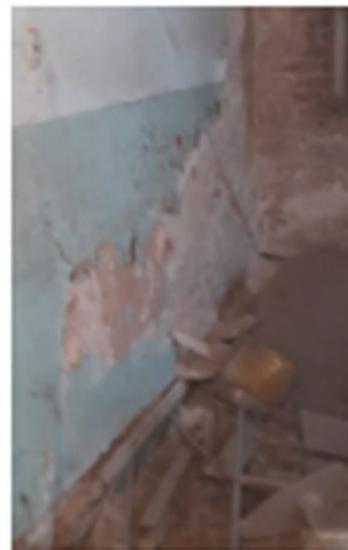
Humedad en muros ,  
desprendimiento de revoque

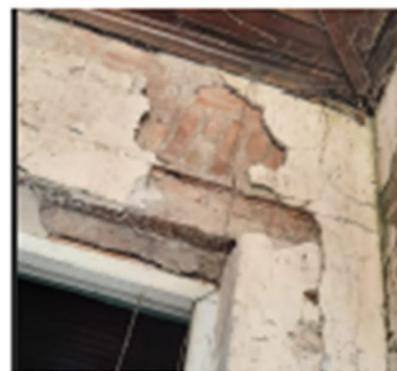
Humedad en muros ,  
desprendimiento de revoque
