**EVALUACION DE DOS PUENTES EN EL DEPARTAMENTO URUGUAY
PROVINCIA DE ENTRE RÍOS**

En este trabajo se presenta la evaluación realizada en dos Puentes de hormigón armado, en el departamento Uruguay-Entre Ríos. Se comentan algunas particularidades de estos puentes ejecutados en la década del '20, que por su tipología y ubicación medio-ambiental, hace que se susciten problemas similares en cuanto a: conservación de elementos estructurales, procesos patológicos que los afectan, dificultades de acceso para su inspección y conservación, además de técnicas específicas de monitoreo, reparación y mantenimiento. Se plantea un diagnóstico y finalmente se especifican las conclusiones alcanzadas sobre aspectos a tener en cuenta al desarrollar los planes de inspección y conservación, en referencia a las técnicas específicas de monitoreo, reparación y mantenimiento.

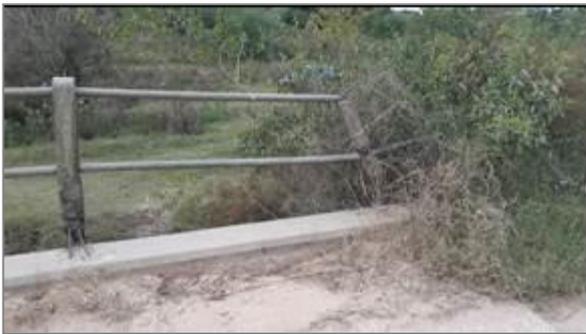
El sistema constructivo, esta compuesto por columnas de hormigón armado de 10 cm x 15 cm, separadas cada 2 m, unidas por dos caños de acero de 5 cm de diámetro. En ellas Se observan problemas de impacto con armadura expuesta en las columnas y torcedura del caño de acero, Figura 3. No se observan problemas de fisuración ni de fallas constructivas (oquedades, recubrimientos, etc) en el resto de los elementos. Se valoró el índice de daños particular de

esta estructura [1], en dos (2), ya que presenta algunos problemas de seguridad para los usuarios por impactos menores en su estructura.

Figura 3: Vistas del estado de la baranda y del tablero

- Al resto de los elementos del puente, se les debe realizar una inspección Rutinaria una vez al año y cada cinco años una inspección principal.
- Se deberá realizar reparaciones en las barandas del puente problemas provocados por los impactos y de esta manera, dar mayor seguridad a los usuarios.

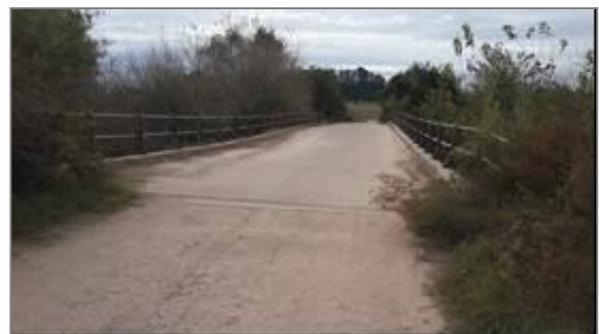
Está construido de hormigón armado in situ de 6 metros de ancho por 46 metros de largo, Figura 3. El espesor es de 20 cm. Se encuentra apoyado en cinco vigas longitudinales y tiene una sola junta de dilatación, a los 36 metros desde la cabecera sur. Posee desagües pluviales rectangulares de 1,5 cm x 1,5 cm, construidos verticalmente al borde de la cuneta del puente. El inconveniente más importante, está provocado por los desplomes de las pilas centrales, lo que generó una superficie de rodamiento con grandes diferencias de nivel tanto longitudinal como transversal. Esta variación del gálibo, obliga a los vehículos, a circular a muy baja velocidad. Si tomamos los valores del relevamiento planialtimétrico en el tablero del puente, las diferencias de nivel entre cunetas es la siguiente:

- Sobre el Estribo sur : 1,8 cm (casi inexistente),
- Sobre la Pila sur : 15,5 cm de caída entre cuneta este y oeste (2,5%),
- Sobre la Pila central : 26,9 cm de caída entre cuneta este y oeste (4,5%),
- Sobre la Pila norte : 23,2 cm de caída entre cuneta este y oeste (3,8%),
- Sobre el Estribo norte : 20,5 cm de caída entre cuneta este y oeste (3,4%).

Otro problema observado, son los desagües pluviales laterales. Estos desagües son muy pequeños (1,5 cm x 1 cm), por lo que se encuentran totalmente obstruidos. Esto provoca, junto a las diferencias de niveles antes mencionados, que en días de lluvia, gran parte del tablero se encuentre con abundante agua retenida durante tiempos prolongados en la superficie de rodamiento sin escape posible, provocando el peligro de planeo de los vehículos.

El índice de daños particular de esta estructura [1] se valoró en cinco (5), ya que aunque no presenta problemas patológicos importantes, sí, graves problemas del gálibo y de la superficie de rodamiento por variaciones de niveles que provocan una disminución de la velocidad directriz y por ende de la categoría del puente. Así como también, presenta problemas de acumulación de agua, que repercuten en la seguridad del usuario en días de lluvia,

- Se deberá solucionar el inconveniente de los desagües pluviales obstruidos, a fin de evacuar rápidamente el agua de lluvia caída. Para ello, se pueden agrandar los existente (orificios verticales) en el tablero, o realizar otros nuevos a 45 grados en el borde de la cuneta con salida hacia los costados del puente, de diámetro no menor a seis centímetros.

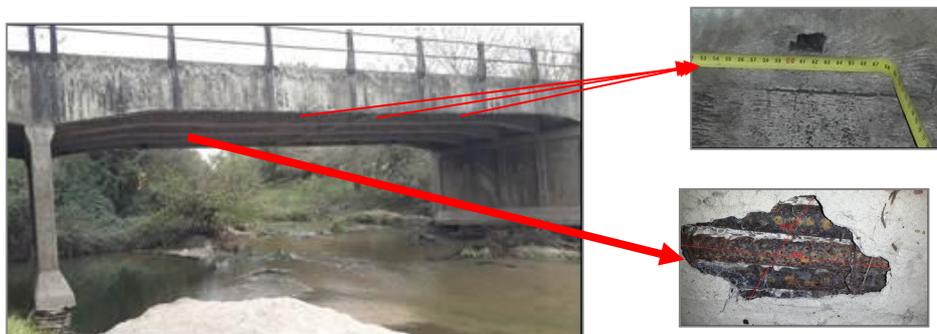
Figura 4: Vista de las vigas y detalle de desagües en el tablero y oquedades en viga principal

El sistema constructivo, es de hormigón armado in-situ. Consta de cinco vigas longitudinales, apoyadas en el estribo sur y en la pila III y otras cinco vigas longitudinales apoyadas en la pila III y en el estribo norte. Posee una vigas transversales por tramo, y una en cada pila y estribo, Figura 4. Tienen una altura de 60 cm y un ancho de 30 cm. La armadura está compuesta por cinco hierros lisos de 32 mm de diámetro en la parte central de la misma. Las pruebas con esclerómetro, dieron un índice de rebote promedio de 35 en las cinco vigas. Se observan pocas fisuras, en toda su longitud, con espesores que varían de 0,3 mm a 0,4 mm. Se observaron oquedades en el tramo norte del puente (últimos 10 m), que dejan a los hierros principales expuestos al medio ambiente, Figura 4. El índice de daños particular de esta estructura [1] se valoró en dos (2), ya que presenta algunos problemas de oquedades y armaduras expuestas en la sección norte del puente.

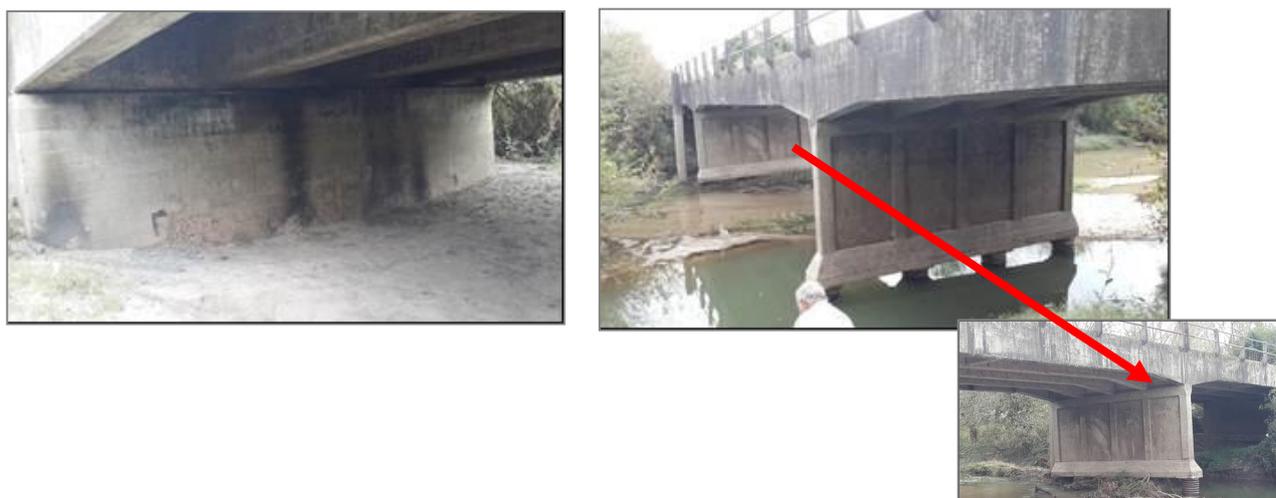
Consta de dos cabezales extremos y tres pilas interiores de hormigón armado in situ, Figura 5. Entre las pilas centrales, corre el Arroyo Molino. En la pila sur, se observan algunas fisuras longitudinales inclinadas a 45 grados de 0,2 mm de espesor y 1m de longitud. En el resto de los estribos, no se observan fisuras importantes. Las pruebas con esclerómetro, dieron un índice de rebote promedio de 38. La patología más importante de las pilas interiores, es el desplome de los mismos, Figura 5. Los desplomes, se producen hacia el lado oeste de la estructura, variando los valores desde 18,8 cm en la pila sur, medido de la parte superior de la viga lateral, al pelo de agua (4,7 metros de altura), hasta 28,2 cm en la pila central, medido de la parte superior de la viga lateral al pelo de agua (4,7 metros). Esto indica un gran asentamiento de las bases, lo que provoca las diferencias en el gálibo y la superficie de rodamiento del tablero del puente. El índice de daños particular de esta estructura [1] se valoró en cinco (5), ya que presenta valores de desplome importantes.

Figura 5: Vista de uno de los cabezales, de las pilas y detalle desplome de la pila central, referido al nivel del agua.

La cimentación, está compuesta por cuatro pilotes de hormigón armado por cada pila, cubiertos con una camisa metálica corrugada de 50 cm de diámetro cada uno. La patología más importante de la cimentación, es el asentamiento excesivo entre los pilotes extremos de una misma pila o estribo. Si tomamos los valores del relevamiento planialtimétrico en el tablero del puente, las diferencias de nivel entre pilotes extremos de una misma pila o estribo son:

- Cimentación Estribo sur : 1,8 cm (casi inexistente),
- Cimentación Pila sur : 15,5 cm entre pilote oeste y el pilote este,
- Cimentación Pila central : 26,9 cm entre pilote oeste y el pilote este,
- Cimentación Pila norte : 23,2 cm entre pilote oeste y el pilote este,
- Cimentación Estribo norte : 20,5 cm entre pilote oeste y el pilote este.

Estos asentamientos diferenciales, son los que provocan los desplomes de pilas y estribos y la diferencia del gálibo en el tablero del puente. El índice de daños particular de esta estructura [1] se valoró en cinco (5), ya que presenta valores de

asentamiento excesivos, lo que generó deformaciones del gálibo en el tablero del puente, que provocan la disminución de la velocidad directriz.

- Las bases, pilas, estribos y tablero del puente, tienen ID=5. Ello indica que se debe realizar una inspección principal a dichos elementos, una vez por año [1]. Esta inspección debe realizarse, enfatizando los estudios en la evolución en el tiempo del asentamiento en las bases, desplomes de pilas y estribos y relevamiento planialtimétrico del tablero del puente para verificar el estado del gálibo y la superficie de rodamiento.

- Si el camino rural actual, fuese un camino principal, el puente debería ser reemplazado de inmediato por uno nuevo, debido a que las variaciones del gálibo y la superficie de rodamiento provocan una disminución de la velocidad directriz de los vehículos, hasta valores de “paso de hombre”, dismiuyendo la categoría del puente. Al ser un camino rural y totalmente secundario, donde solamente circula maquinaria rural y vehículos particulares que acceden a campos de la zona, no se considera necesario un inmediato reemplazo del puente.

- El seguimiento recomendado en el punto 1- determinará la evolución en el tiempo de esos defectos y servirá para analizar si corre peligro la estabilidad de la estructura, en cuyo caso se recomendará la urgente construcción de un puente nuevo.

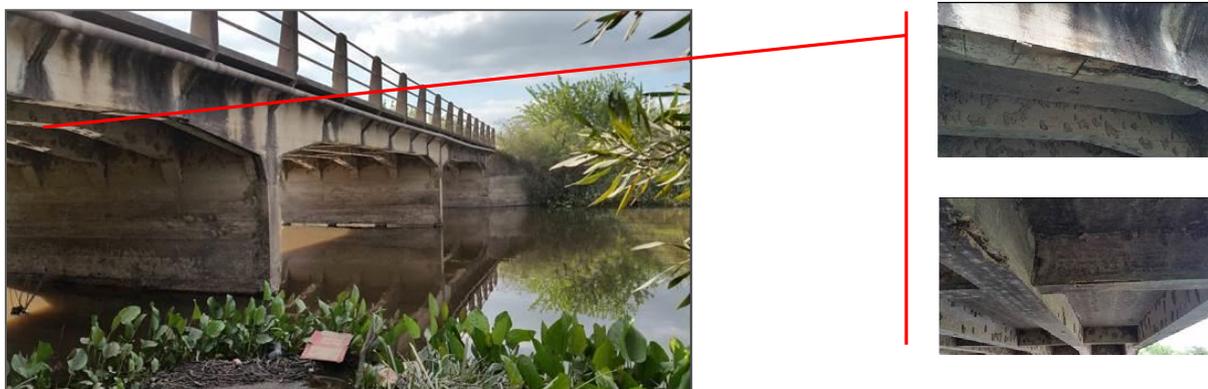
El sistema constructivo, es de hormigón armado in-situ. Consta de cinco vigas longitudinales continuas, apoyadas en los Estribos y Pilas del puente, posee dos vigas transversales por tramo. Tienen una altura de 70 cm y un ancho de 30 cm. La armadura está compuesta por hierros lisos de 32 mm de diámetro. Se observan pocas fisuras, en toda la longitud de las vigas, con espesores que varían de 0,3 mm a 0,4 mm. Así como también algunos problemas de armadura expuesta por desprendimiento del recubrimiento, que dejan los hierros principales expuestos al medioambiente. El índice de daños particular de esta estructura [1] se lo valoró en dos (2), ya que presenta algunos problemas de armadura expuesta. Figura 7.

Figura 7: Vista de las vigas principales con detalle del deterioro observado.

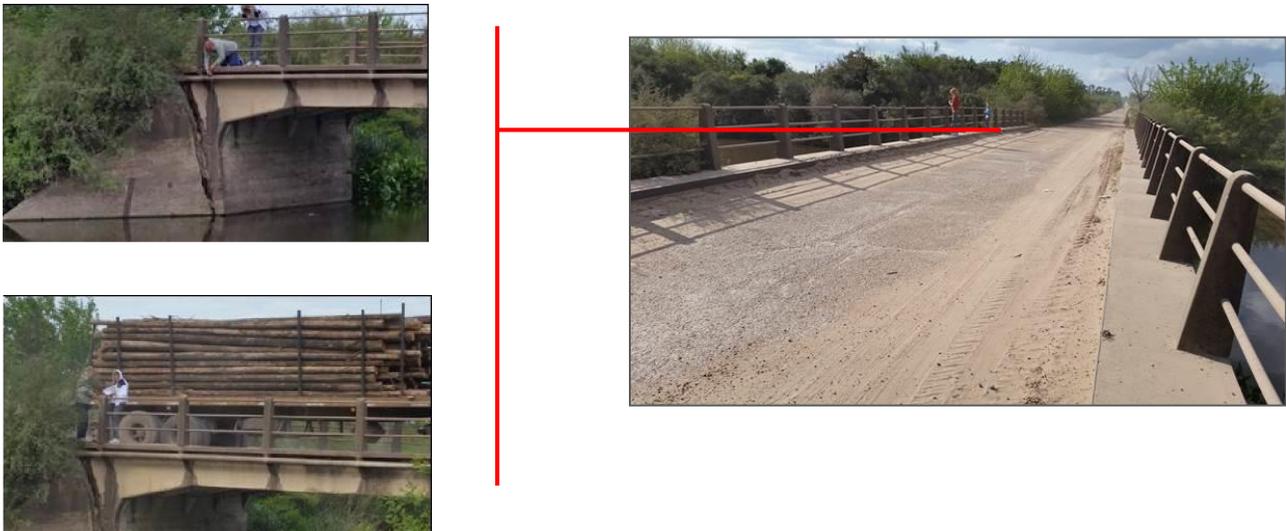
Figura 8: Vista del descenso en tablero y giro del estribo Este y del desprendimiento del muro protector lateral.

La patología más importante observada fue el asentamiento y giro de la pila Este, en su extremo Nor-Este, Figura 8. Donde se midió un asentamiento de 18 cm respecto del otro extremo de la pila. Simultáneamente, se produjo un giro en este extremo registrándose una pérdida del plomo medido desde el extremo inferior de la misma con respecto al extremo superior, de 30 cm en 2,4 metros de altura (la parte inferior de la pila, se desplazó 30 cm hacia el Arroyo). Esto indica un problema de asentamiento de las base Nor-Este del puente, lo que provoca las diferencias en el gálibo y la superficie de rodamiento del tablero del puente. Este asentamiento y giro de la Pila, provocó además, la separación de la estructura protectora lateral del puente, construido en hormigón armado. Se observó, una falta total de unión entre las armaduras del muro de protección lateral del puente y de las armaduras de la Pila. Así como también algunos problemas de socavación detrás del muro protector del puente. El problema del asentamiento (según informes de la Empresa Hosifa, concesionaria del basural de la ciudad), fue provocado hace varios años atrás, cuando se trasladó el basural de la ciudad a esa zona (Las cavas del basural, se encuentran a 300 metros al oeste del puente) y comenzaron a circular vehículos muy cargados con basura de la ciudad y brosa de las canteras alledañas. Según informes de la empresa Hosifa, el Arroyo La China, se encuentra tapado y embalsado aguas abajo del puente, a fin de permitir el pasaje de animales de los campos linderos, de un lado a otro del arroyo. Lo que provoca además que el nivel de agua bajo el puente, sea siempre constante, debido al embalse del Arroyo. Se detectó, así mismo, que en días de copiosas lluvias, este embalse del Arroyo aguas abajo del puente, provoca el corte del camino por el lado este del mismo, pasando el agua por sobre el camino, y con demora en su posterior escurrimiento. Esta situación, provoca socavación del puente en el extremo lado Nor-Este de la Pila. El índice de daños particular de esta estructura [1] se valoró en tres (3), ya que presenta valores de asentamiento importantes en un solo extremo de la estructura.

Otro inconveniente detectado, es el defectuoso encuentro Pila-Pilote, con hierros a la vista y pérdida de verticalidad, careciendo de un cabezal continuo que evite este inconveniente. El índice de daños particular [1] de esta estructura se valoró en tres (3), ya que fueron importantes los asentamientos medidos, solo en el extremo Nor-Este del Estribo Este, lo que provoca el giro del mismo y deformaciones del gálibo en el tablero del puente en ese extremo, que no originan sin embargo, variaciones en la velocidad directriz de los vehículos que lo circulan.

- Las bases, pilas, estribos y tablero del puente, tienen ID=3. Ello indica que se debe realizar una inspección principal en dichos elementos, una vez cada tres años. Esta inspección deberá realizarse, enfocando los estudios en la evolución del asentamiento y giro en el estribo Este del puente y relevamiento planialtimétrico del tablero del mismo para verificar el estado del gálibo y la superficie de rodamiento.

- Se deberá proceder a la unión, a través de soldaduras u otras técnicas, de los hierros del estribo Este del puente y el muro norte de protección del mismo, a fin de mejorar los problemas de asentamiento y giros que allí se presentan. Se deberá además unir ambos muros con hormigón, a fin de eliminar la actual abertura entre los mismos e impedir la socavación de la tierra detrás del muro y del estribo.
