Geocompuesto en ampliación de calzada para evitar el reflejo de fisuras de juntas de base en recapeo asfáltico.

Delbono H. Luis^{1*}; Fensel E. Alberto²; Botasso, H. Gerardo³; Pisano, David⁴

1.2.3. LEMaC: Centro de Investigaciones Viales, Universidad Tecnológica Nacional *Facultad Regional La Plata, Argentina.*

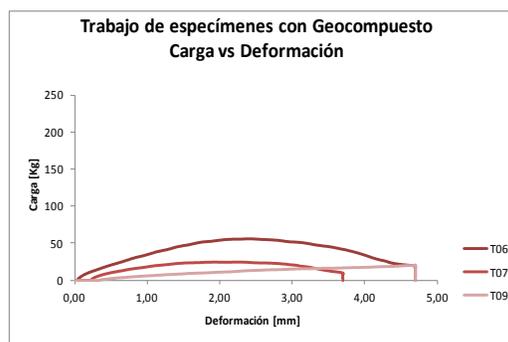
Figura 9 Determinaciones de LCB sobre testigos con geocompuesto

En algunos casos no pudo ejecutarse el ensayo de adherencia sobre testigos con geocompuesto, debido a que se produjo el desprendimiento de las capas al colocar los testigos en el dispositivo de ensayo.

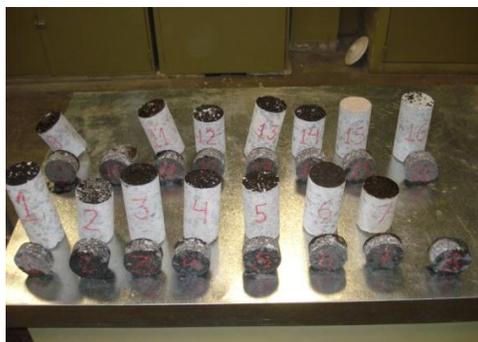
Al observar la aparición de fisuras sobre la calzada, se consensuó con la inspección la ubicación y cantidad del muestreo a efectuar, y de esos sectores se extrajeron 9 testigos en zonas sin la aplicación del geocompuesto y 7 testigos en zonas con geocompuesto, Figura 10.

Figura 10 Extracción de testigos

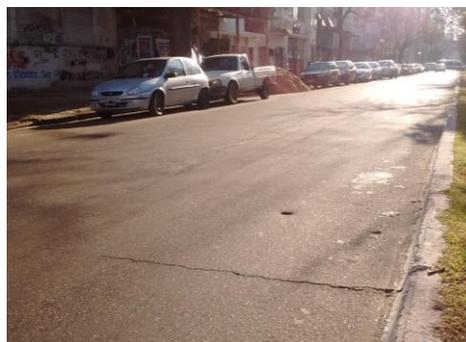
Figura 11 Fisura transversal

La obra ha sido auscultada a lo largo del tiempo, con el objeto de conocer el comportamiento real del geocompuesto y luego ser comparado con el comportamiento predicho mediante el ensayo de flexión con cargas repetidas. En este sentido ha podido verificarse la efectividad del material al observarse que donde el material geocompuesto fue colocado (longitudinalmente al sentido del tránsito, Figura 5), la fisura no surgió en la capa superficial de la mezcla asfáltica del recapeo. Sin embargo, si se evidenciaron fisuras en aquellos sectores donde el geocompuesto no se colocó, por ejemplo sobre las juntas constructivas del ensanche de hormigón transversales a la calzada como se presentara en las Figura 11 a Figura 13.

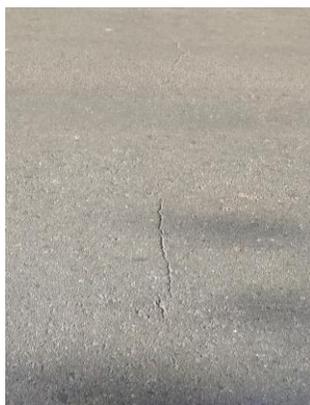
Figura 12 Fisura transversal a la calzada

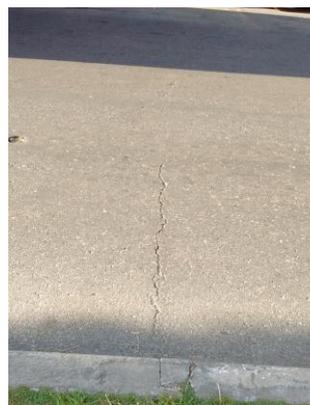
Figura 13 Fisura hasta la ubicación del geocompuesto

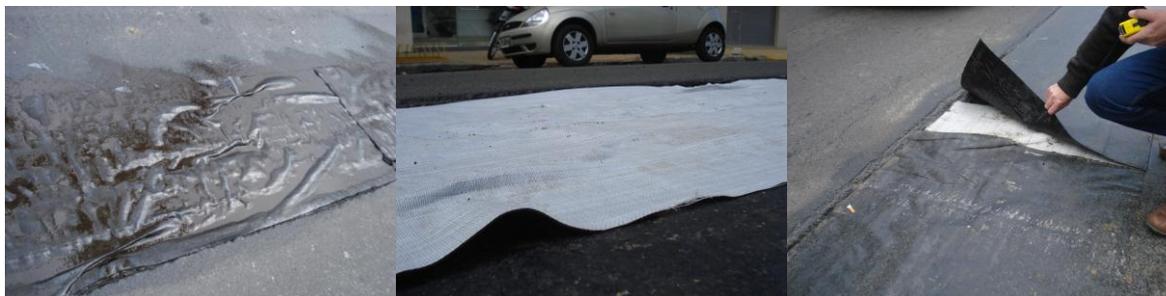
Los bajos resultados de adhesión obtenidos de los testigos calados en obra se deben a la falta de control en la correcta aplicación de los riegos de liga en cuanto a su dotación, y por los defectos detectados en obra que tienen que ver con el sistema constructivo como presencia de arrugas y presencia de agua al momento de la colocación del geocompuesto, Figura 14.

Como consecuencia de estos defectos se obtuvo una baja adhesión entre las capas, lo que implica que las tensiones producidas por el tránsito sobre la capa de rodamiento, no se distribuyan adecuadamente en todo el espesor del pavimento, al no trabajar solidariamente las mismas. A pesar de estas circunstancias el material geocompuesto cumple con la función para la cual se diseñó.

Figura 14 Defectos detectados en obra
