CONSERVACION DE FACHADAS PATRIMONIALES - FERRETERIA PIERRESTEGUI CONCORDIA, ENTRE RIOS.

F. Avid GIICMA -UTN Universidad Tecnológica Nacional -Facultad Regional
A. Bruno Concordia, Concordia, E.R., ARGENTINA - giicma@frcon.utn.edu.ar
J.D. Sota

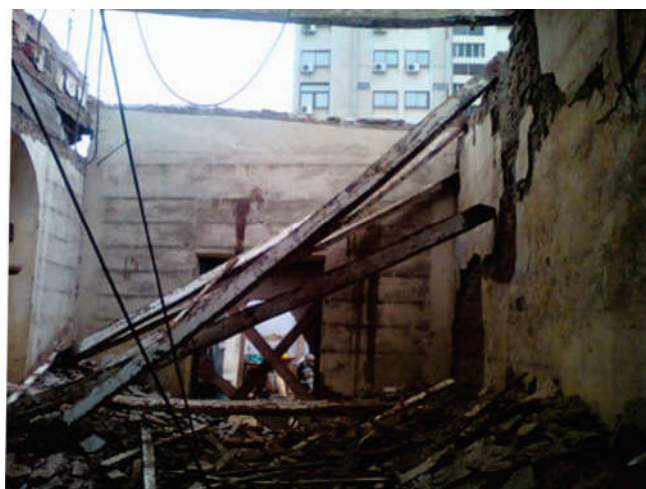
Figura 1. Demolicion estructura de techo.

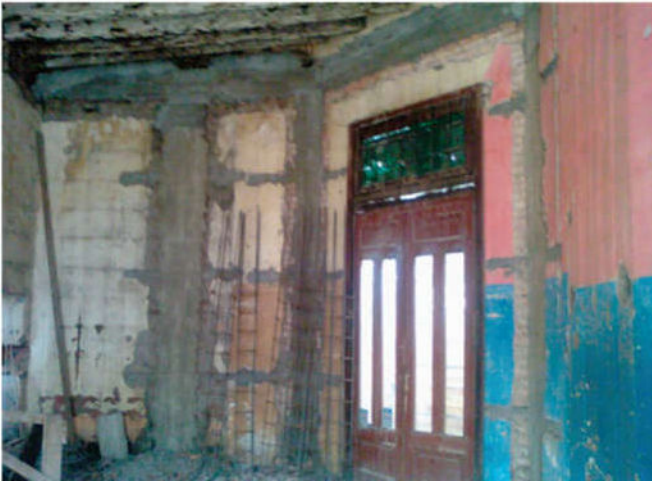
Figura 2. Refuerzo de Hormigon.

En distintos puntos de su perímetro se ejecutarán encadenados verticales y horizontales de arriostramiento en hormigón armado con la sección necesaria de acuerdo al cálculo para sostener dicho paramento. La distancia de los encadenados verticales no deberá superar los cuatro metros. Deberá perfilarse una sección rectangular sobre el paramento para contener esta estructura, esta sección deberá ejecutarse con herramientas especiales (cincales) de comando eléctrico con el objetivo de disminuir al mínimo las vibraciones sobre el paramento.

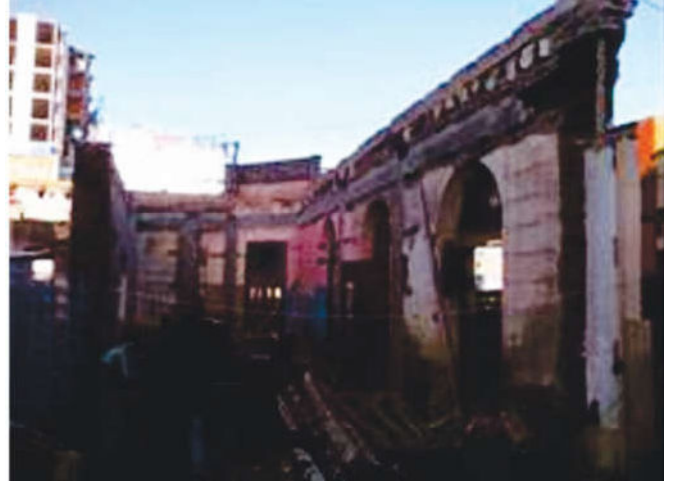
Figura 3. Interior demolido.

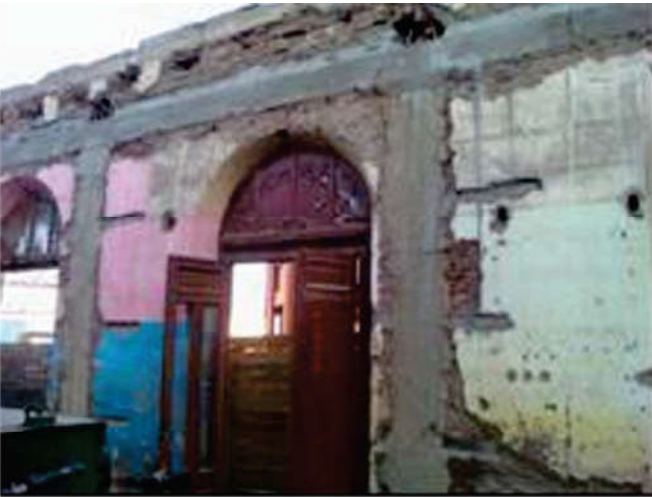
Figura 4. Estructura sobre dintel.

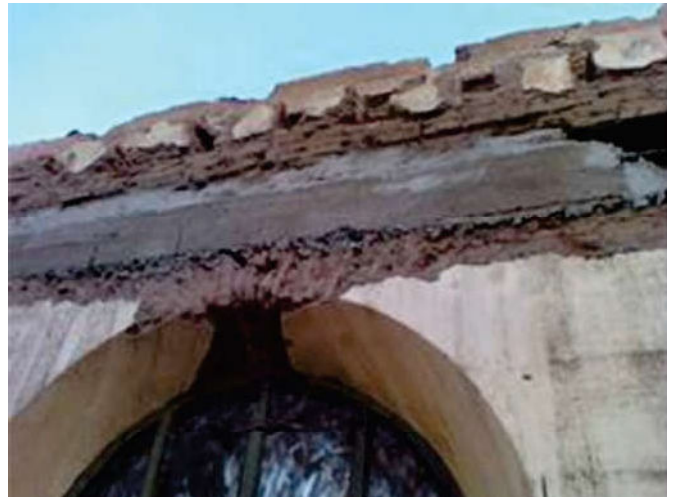
Figura 5. Viga sobre dintel.

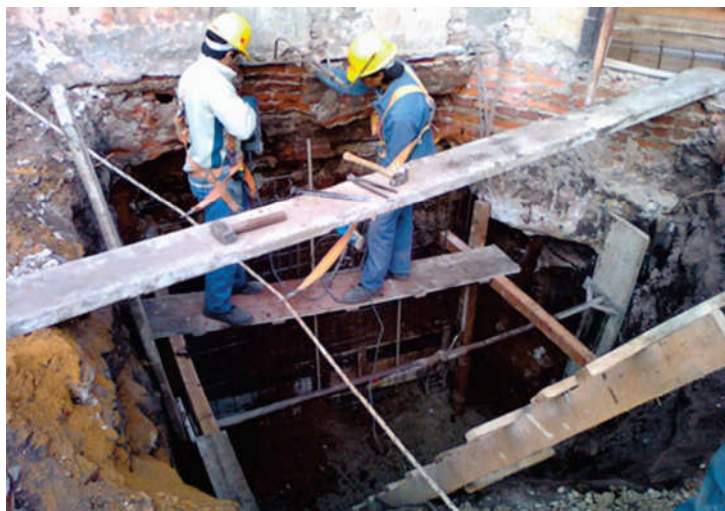
Figura 6. Submuracion de paredes de fachadas con gunitado y armadura.

Esta obra presenta la característica de la ejecución de la estructura de arriostramiento en primer lugar para luego realizar la submuración de los paramentos mediante hormigón proyectado. La submuración se ejecutó mediante la realización de troneras o por excavaciones escalonadas. Es singular que las columnas se han ejecutado en la planta baja primeramente para realizar las inferiores de acuerdo al avance de la excavación. También cabe acotar que la submuración se interesa 15 cm solamente por debajo del paramento que posee un ancho de 70 cm como ya se ha expresado.

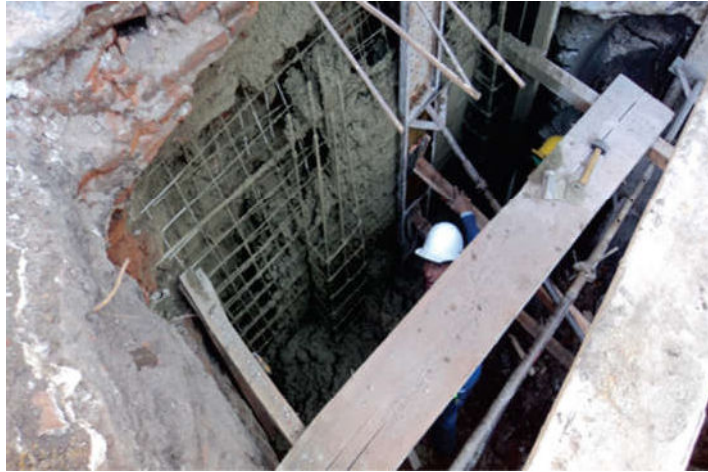
Figura 7. Submuración de paredes de fachadas con gunitado y armadura.

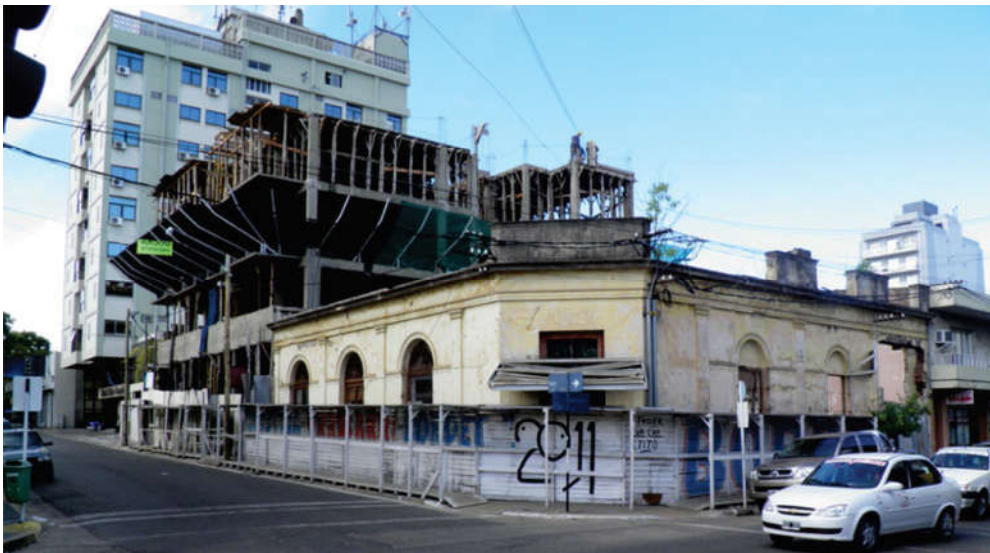
Figura 8. Contrucción de estructura de estabilización en paramentos de fachadas y tareas de submuración.

En la hipótesis que se presentara algún desprendimiento de la pared existente se procederá a recuperar la zona. Como estructura de unión de los distintos refuerzos verticales se construirá un encadenado horizontal a una altura no menor de tres metros sobre el nivel de terreno natural.

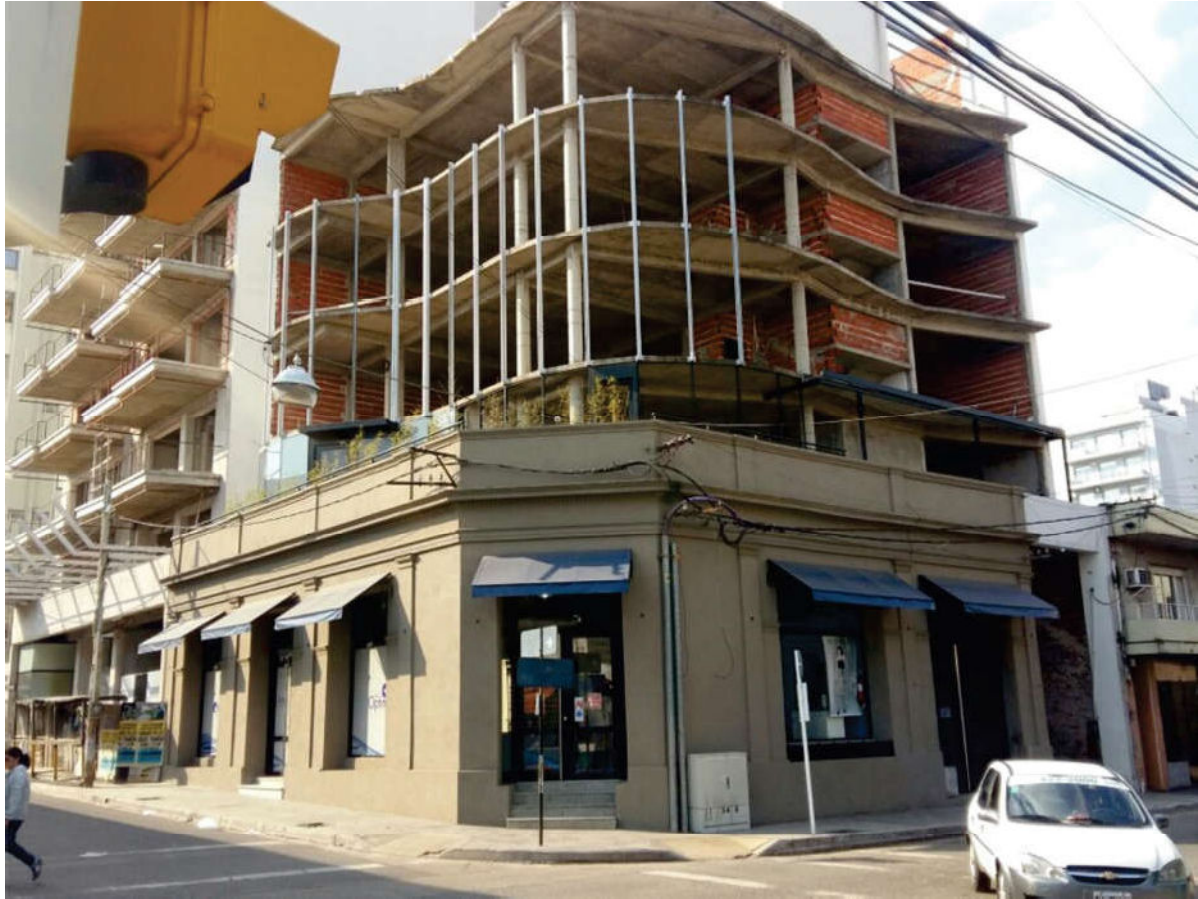
Figura 9. Vista general del nuevo edificio en construcción al fondo y fachada de la Ferretería al frente.
