15° Congreso Internacional de Patología y Recuperación de Estructuras

EVALUACIÓN DEL DAÑO EN ESTRUCTURAS DE HORMIGÓN ARMADO Y MAMPOSTERÍA.

En el presente trabajo, se informan los resultados obtenidos a partir de un estudio técnico científico respecto de las condiciones actuales del edificio de la Terminal de Ómnibus de Concepción del Uruguay.

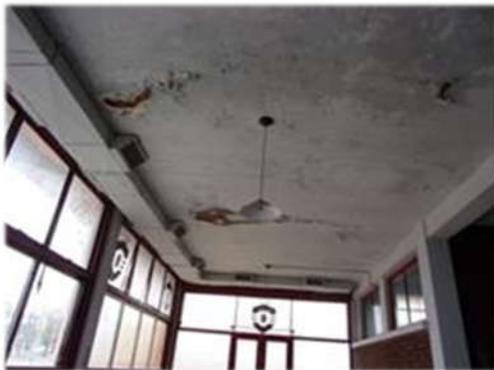
(a)

Las fisuras en las losas de planta baja en contacto con el medio ambiente provocaron serios problemas de habitabilidad en toda la planta baja, debido al permanente goteo de agua luego de producirse una lluvia.

Este fenómeno persiste en el tiempo debido, fundamentalmente, a que parte de las losas, tienen todos los desagües pluviales tapados, formándose piletas de agua permanente que provocan, aparte del fenómeno de goteo, lixiviación en estos elementos.

Figura 2 – Humedad en losa de planta baja (a). Y Humedad y estado de abandono pisos superiores (b).

- 1- Sellar e impermeabilizar la azotea de las losas sobre la planta baja. Esta tarea, se podrá realizar con todos los elementos y técnicas constructivas que existen en el mercado (colocación de membrana en rollo, membrana líquida, techo de chapa si se decide cambiar el diseño arquitectónico, etc.). De esta manera, se evitarán las filtraciones de agua de lluvia por dichas losas y se impedirá el

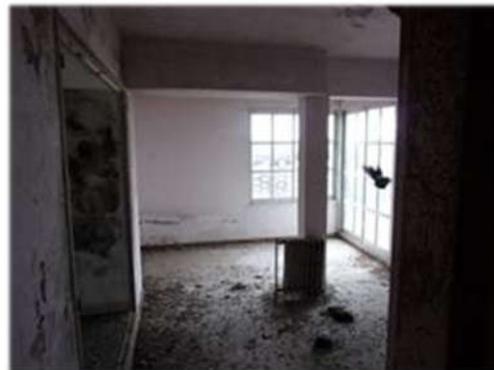
(b)

Se observaron importantes problemas de humedad en las paredes de los pisos superiores del edificio, producto del abandono de mantenimiento, tanto por la falta de impermeabilización exterior de los muros, como las malas condiciones de las aberturas exteriores.

- 12- El inconveniente de estas plantas, es la humedad en las paredes, debido a la falta de mantenimiento con pinturas externas y al deterioro de las aberturas por la falta de uso y el contacto con el medio exterior.

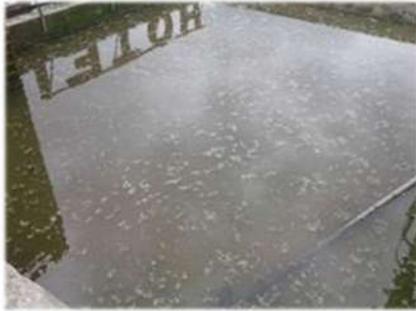
(a)

Figura 3 – Agua permanente sobre azotea planta baja (a). Y Armadura expuesta en pared exterior del tanque de agua (b).

- 5- La zona de la antigua cocina y Salón comedor, se constató en estado de abandono y con diferentes afectaciones. Como es el caso de las azoteas, las cuales presentan falta de mantenimiento en los desagües que provocan verdaderas piletas cubiertas de agua que se filtra por la losa, provocando lixiviación, eflorescencias, descascaramiento y consecuentemente, corrosión de las armaduras.

- 2- Limpieza y/o reconstrucción de todos los desagües pluviales de las azoteas, a fin de evacuar el agua de lluvia y evitar la permanencia del líquido elemento como en la actualidad ocurre, transformándose las azoteas en verdaderas piletas o reservorios de agua que se infiltran hacia la losa por las fisuras y la masa del hormigón.

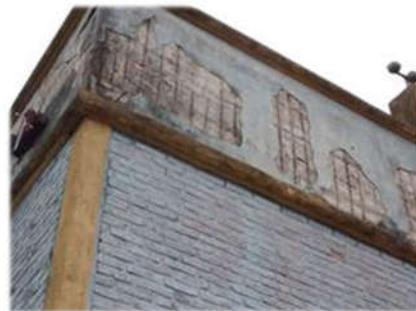
(b)

- 15- La estructura del sexto piso, azotea y tanque de agua fue la que se encontró más afectada. El paso de la humedad ha provocado lixiviación, eflorescencia y corrosión en las armaduras. Esta corrosión es tal que, según se pudo comprobar, en varias partes la armadura ha dejado de existir y solo queda el óxido color marrón de la misma.
- 16- En otro sector, se verificó el hierro a la vista cortado por la corrosión, lo que dificultaba la toma de datos con el GECOR 6.
- 17- El tanque de agua, tiene gran parte de sus armaduras externas expuestas y con proceso corrosivo, verificándose el desprendimiento del revoque que lo protegía y la falta de recubrimiento de las armaduras.

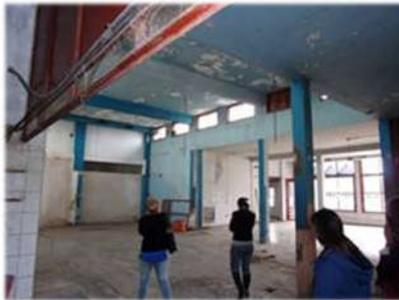
(a)

Figura 5 – Losa sobre el antiguo comedor (a). Y Losa en voladizo en zona parada de ómnibus (b).

Se midió velocidad y potenciales de corrosión con instrumental apropiado (GECOR 6) [3], en la losa sobre el antiguo salón comedor, obteniéndose los siguientes resultados:

Velocidad de corrosión: $0,312 \mu A/cm^2$. Potencial de corrosión: $-133,2 mV$. Resistividad eléctrica: $0,71 K \Omega$

En consecuencia, se determinó que los niveles de corrosión son moderados.

- 6- Las losa y vigas sobre el antiguo comedor y cocina tienen un avanzado proceso de corrosión que es evidente en las armaduras generando desprendimiento del hormigón de recubrimiento, dejando las barras de acero descubiertas. Los niveles de corrosión medidos con el GECOR 6 [3], nos indican una corrosión del tipo generalizada y con intensidad moderada, ubicándose en el rango entre 0,1 y 0,5 $\mu A/cm^2$,

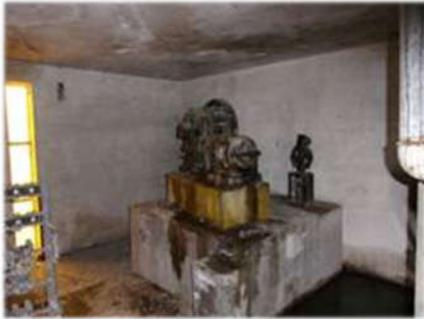
(a)

Figura 6 – Humedad y eflorescencias en sala de máquinas (a). Y Armadura expuesta en losa fondo tanque de agua (b).

- 13- Se deberá colocar un nuevo ascensor con sala de máquinas incluido, ya que el que actualmente existe, no funciona y está totalmente fuera de servicio.

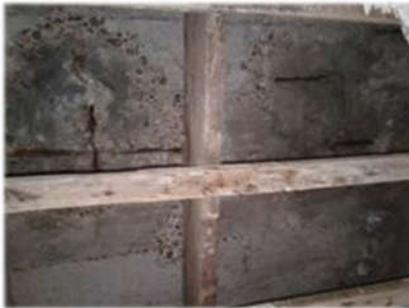
(a)

Figura 7 – Armadura expuesta en fondo de tanque de agua (a). Y Armadura expuesta en viga exterior (b).
