ANÁLISIS DE CUCHILLAS PARA CORTE DE PAPEL FILTRO: PROPUESTA DE SOLUCIÓN PARA AUMENTAR SU DURABILIDAD

Sonia P. Brühl^{(1)*}, Julio Cimetta⁽¹⁾, Valentín Ronconi⁽¹⁾ y Raúl Charadia⁽¹⁾

(1) Grupo de Ingeniería de Superficies, Facultad Regional Concepción del Uruguay, Universidad Tecnológica Nacional, Ing. Pereira 676, E3264BTD Concepción del Uruguay, Argentina.

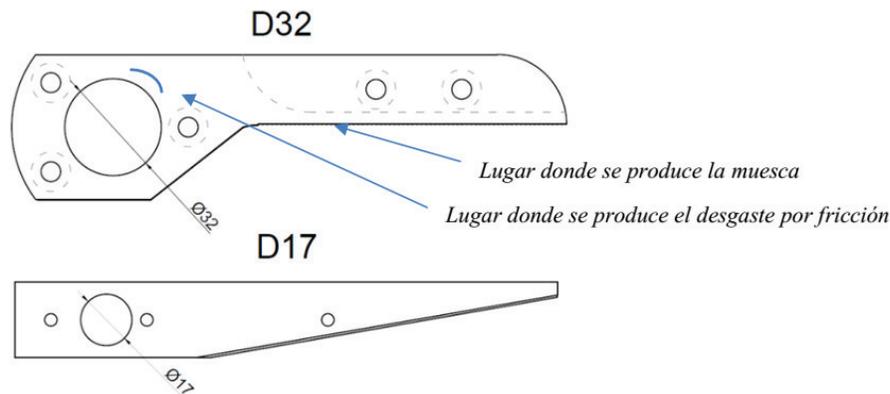
Figura 1: Esquema de las cuchillas y las zonas del daño que producen la salida de servicio

En los ensayos en planta, una vez retirados de servicio los pares en estudio, se verificó nuevamente el fallo en la cuchilla D32, la del material O1, y un desgaste en la zona que rodea los agujeros de pivote. Comparando todos los pares, se encontró una leve tendencia a favor de los Grupos 2 y 4, con la cuchilla de M2 nitrurada y la de O1 no. Esto se puede explicar pues al nitrurar las cuchillas del material O1, pierden dureza como se había comprobado en laboratorio. No hubo ninguna diferencia entre cuchillas reafileadas o nuevas.

Como conclusión se recomendó a la empresa fabricar ambas cuchillas del par del mismo material, dado que trabajan en forma de cizalla, con el mismo esfuerzo mecánico en el movimiento relativo, y de haber un material más débil, es el que sufrirá desgaste, como ocurrió con la cuchilla D32, de O1. Además, un tratamiento superficial puede elevar la resistencia al desgaste de ambos materiales usados hasta el momento, pero en caso de elegir esta opción, se prefiere el uso del acero M2 para construir ambas cuchillas del par, y nitrurarlas posteriormente, pues el O1 sufre ablandamiento del núcleo en el proceso. La nitruración debería ser por plasma, para tener mejor control de gases y temperatura y evitar la capa de compuestos. Además se deberán encontrar los parámetros que aseguren una buena penetración para los casos del daño puntual en la zona del filo.

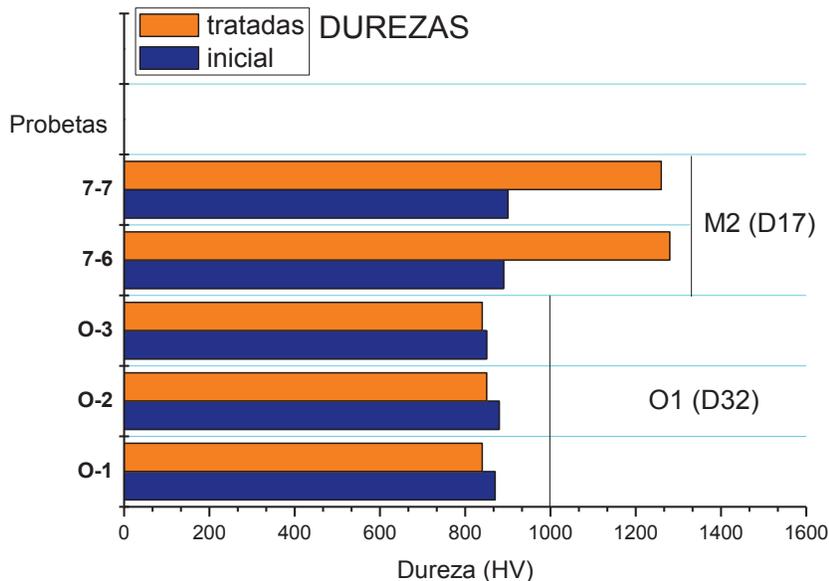
En el siguiente gráfico se muestran las durezas comparadas de las probetas tratadas versus las sin tratar. Se observa que en el M2 hubo un claro incremento, mientras que en la O1, no; es decir el tratamiento superficial efectivamente afectó la dureza del material.

Figura 2: Dureza de las muestras antes y después de la nitruración

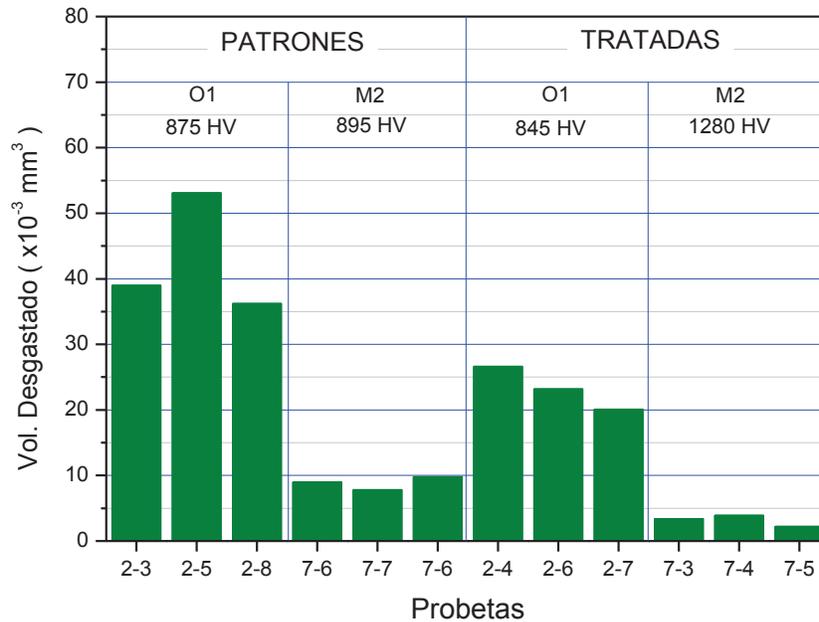
A continuación se presenta el gráfico de pérdida de volumen, donde se encontró, que a pesar de la dureza similar, la resistencia al desgaste fue muy diferente entre los distintos materiales. Incluso se verifica que el material O1 tratado mejoró su resistencia al desgaste aunque su dureza fuera algo menor que el mismo sin tratar. Claramente la resistencia al desgaste adhesivo es un fenómeno más complejo que la deformación plástica (medida de dureza).

La disminución en la pérdida de volumen del material O1 tratado (cuchilla D32) fue de 55% frente al material sin tratar, y la del acero M2 (cuchilla D17), 36%. Pero aunque en el gráfico no se aprecia por la escala, comparando ambos materiales nitrurados, el M2 tratado perdió en promedio un 23% del volumen perdido por el O1 tratado.

Figura 3: Pérdida de volumen en el ensayo pin-on-disk.
