Factor de corrección del equipo Eberline

Práctica profesional supervisada

El presente informe tiene como finalidad documentar el trabajo realizado durante la práctica profesional supervisada. Dicha práctica fue realizada para la empresa Ternium Siderar, Planta Haedo, en la línea de producción HDG1 de galvanizado por inmersión.

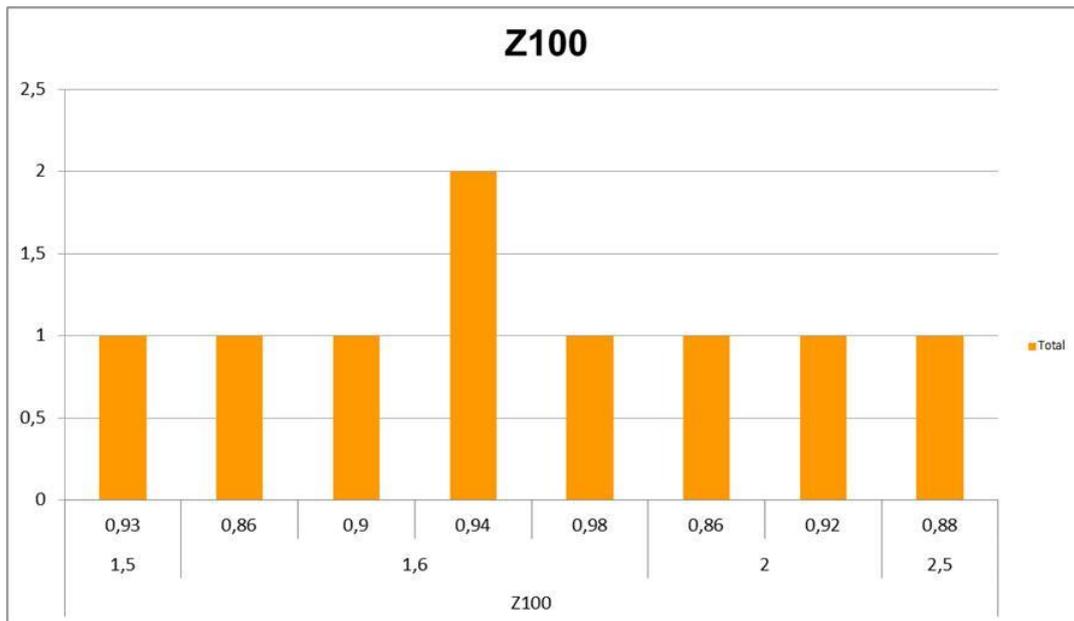
4 Gráfico de frecuencias cobertura Z100

Como puede verse en los gráficos, se encontró que para cada espesor dentro de cada cobertura, el factor utilizado variaba. Esto llevó a definir una tabla de factores de corrección que se abriría también para cada espesor. En los casos en los que no era tan notorio el factor a utilizar (como se ve en el gráfico de cobertura Z100) se realizaron pruebas para definir el valor que mejor ajustaba.

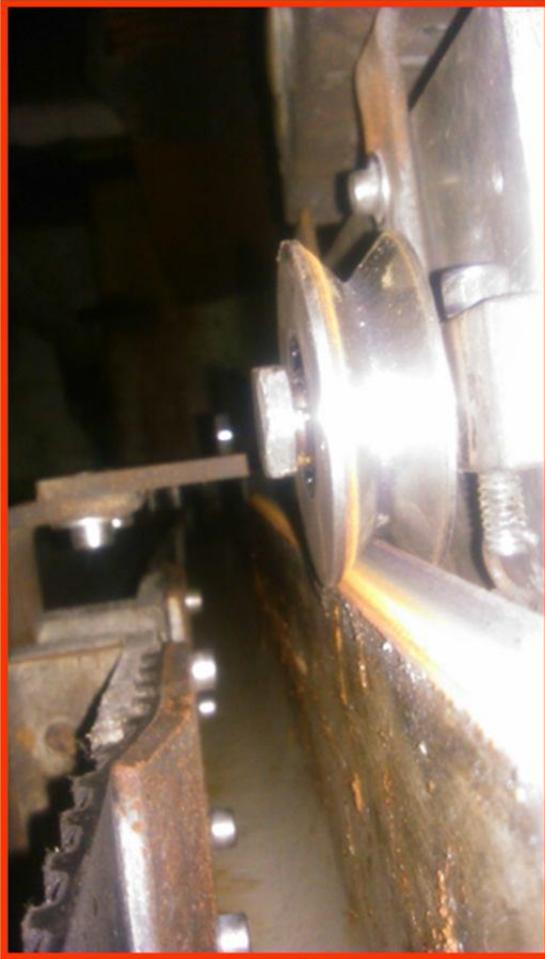
Posterior a esto, ocurre un cambio de ruedas del equipo, siendo las nuevas de fundición con el objetivo de permitir una mayor duración de éstas frente al desgaste que sufren. Esto provoca una modificación de la distancia del cabezal del equipo al pass line, teniendo que recalcular los factores definidos.

Figura 9: Ruedas desgastadas

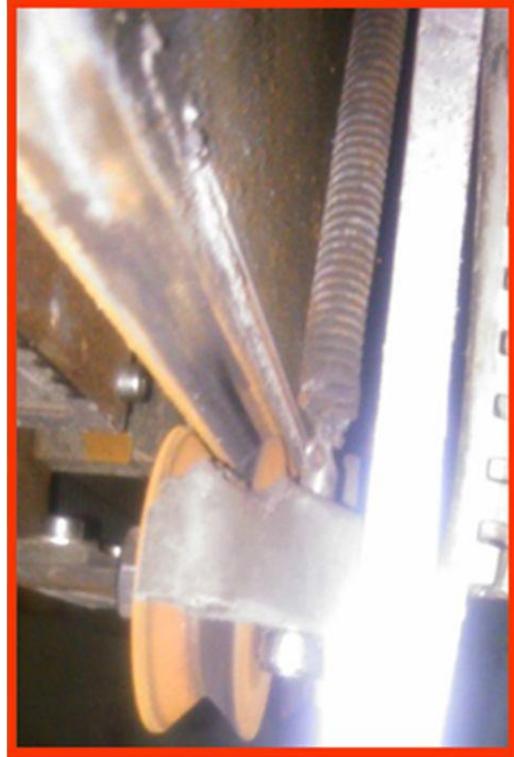
Figura 10: Ruedas nuevas

El cambio de ruedas modifica la distancia del cabezal del equipo al pass line y por lo tanto afecta también al factor de carga.

Del último relevamiento de datos post cambio de ruedas surge la última tabla de factores a utilizar:
