Evaluación del estado de conservación del hormigón armado en Puente carretero de la provincia de Entre Ríos.

En este trabajo se presentan los resultados de la evaluación realizada sobre un puente carretero ubicado en la ruta provincial Nº 39, de Entre Ríos. Dicho estudio forma parte de un proyecto de Inspección y Evaluación de Patologías en Puentes Situados sobre la Red Vial Provincial, Gestión de Mantenimiento.

En este informe se presentan los resultados obtenidos de las inspecciones realizadas en el puente sobre Arroyo Cala.

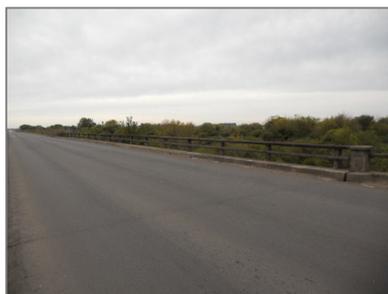
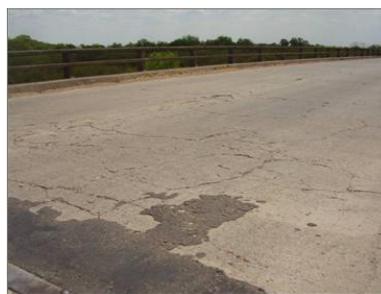
Fig. 3 Vista Superior actual del puente (izq.). Y de fisuras en la losa del tablero superior antes de ser re-asfaltado (der.).

La superficie de rodamiento, presenta múltiples problemas de fisuras llegando al desprendimiento del hormigón en algunos sectores (Fig.3). Las formas y distribución de dichas fisuras hacen pensar en la posibilidad de que sean originadas por la Reacción álcalis agregados (RAS), aunque en el caso de agregados de reacción lenta, para asegurarlo habría que estudiarlo sobre testigos.

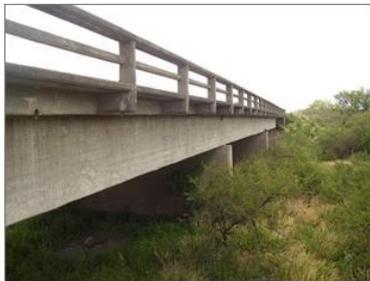
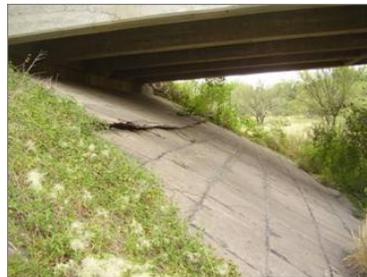
Fig. 4 Vista lateral, donde se puede observar los desagües (izq.) y del estribo este, que se encuentra descalzado (der.)

En los estribos se observaron problemas de erosión, lo cual produjo deterioro de la protección del estribo E1 (Fig. 5(der.)).

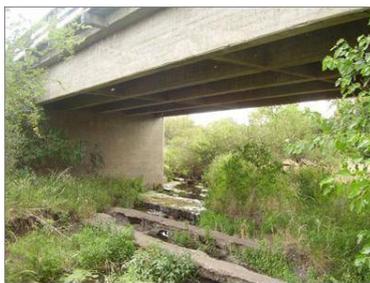
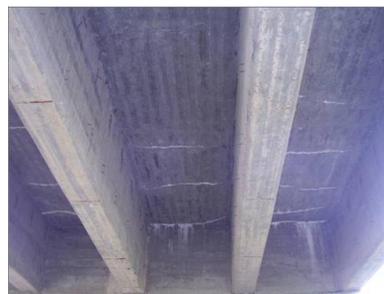
Fig. 5 Vista inferior del puente entre pilas uno y dos (Izq.). Y Vista de fisuras en el tablero superior con procesos visibles de lixiviación. En vigas se observaron hierros afectados por corrosión (der.).

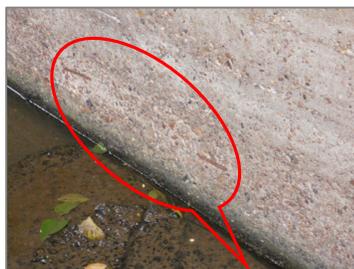
El puente sobre arroyo Cala localizado en la ruta provincial Nº 39, progresiva al Km 70,23 (Rocamora). Según su destino o uso es un puente carretero, de Hormigón Armado in situ, construido en el año 1978, con una longitud de 58 m, un ancho de calzada de 8,4 m y una altura máxima de 4,7 m. Compuesto por tablero de hormigón armado, con juntas de dilatación tipo tijera, barandas de hormigón; cinco vigas longitudinales, dos pilas y dos estribos (Fig. 3,4,5). Es el puente de mayor antigüedad y en el cual se pudieron observar diferentes afectaciones (Fig. 6,7).

Fig. 6 Exposición de los áridos y armadura corroída, en la parte inferior de las pilas, por lixiviación del cemento.

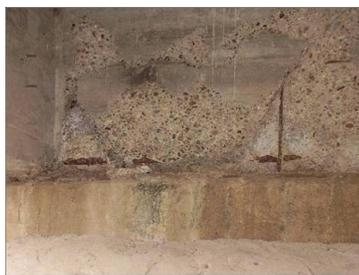
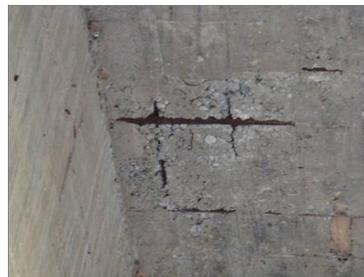
Fig. 7 Armadura expuestas y con procesos corrosivos en viga sobre estribos (izq.). Y en parte inferior de losa de tablero (der.).

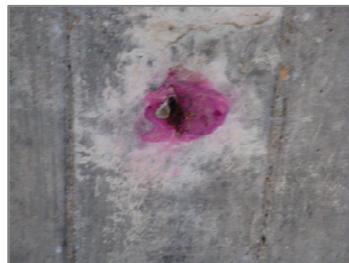
Los resultados obtenidos mostraron que en las zonas auscultadas, el hormigón no se encontraba carbonatado al momento de realizar el ensayo; como se puede observar en la Fig. 8.

Fig. 8 Vista del primer punto descubierto rociado con solución indicadora.

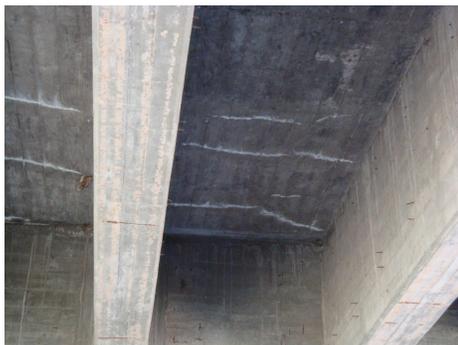
Las múltiples fisuras observadas, algunas de ellas con espesores mayores a 3 mm en la cara superior del tablero, favorecen los procesos de lixiviación, visibles en la cara inferior. Donde se observó el mapeo y midieron espesores de 0,1 mm en promedio (Fig. 9).

Fig. 9 Vista de la lixiviación, en la cara inferior del tablero del puente.

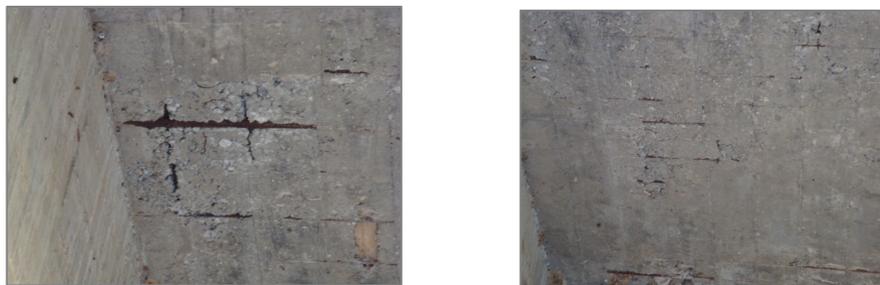
Fig. 10 Vista de la cara inferior del tablero del puente, donde se observan la falta de recubrimiento.

El ensayo de rebote con el esclerómetro arrojó un valor de rebote de 48. En la cara inferior del tablero se detectaron problemas de falta de recubrimiento, lo que deja a la armadura principal y a la secundaria, expuestas al medio ambiente (Fig.10).

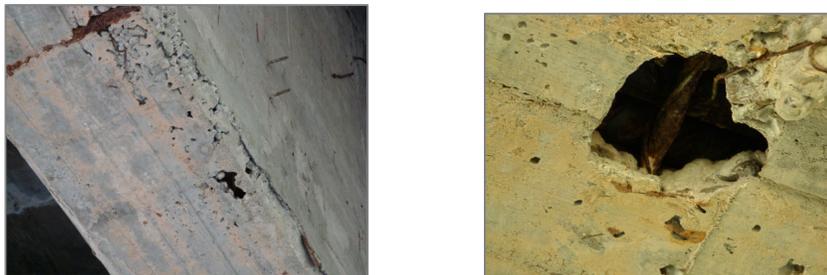
Se observaron oquedades, que dejan a las armaduras principales expuestas al medio ambiente (Fig. 12).

Fig. 12 Vista de oquedades superficiales por deficiencia en el detalle o posicionamiento de la armadura y barras de acero dejados como separadores (ventanas a la corrosión) (izq.). Oquedad en la cara inferior de una viga principal donde se ve el hierro expuesto al medio ambiente (der.).

También se verificó la presencia de hierros usados como separadores sin recubrimiento. Estos hierros, con procesos de corrosión evidentes, están en contacto con las armaduras principales, pudiendo afectarlas.

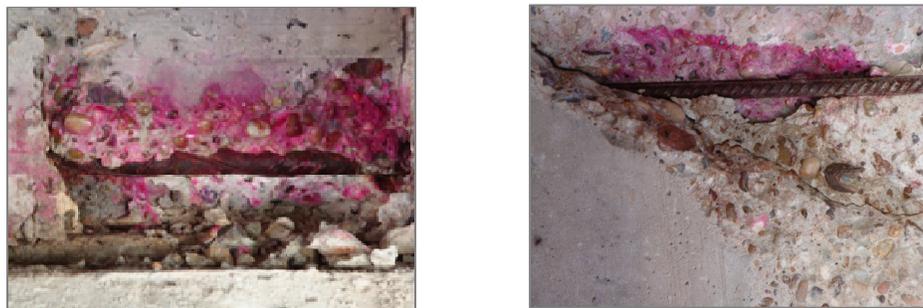
Las pruebas de carbonatación hechas tanto en las vigas de borde sobre los estribos, como en el resto de las pilas dieron resultados negativos (Fig.14).

Fig. 14 Ensayos de carbonatación en las vigas de borde sobre los estribos.

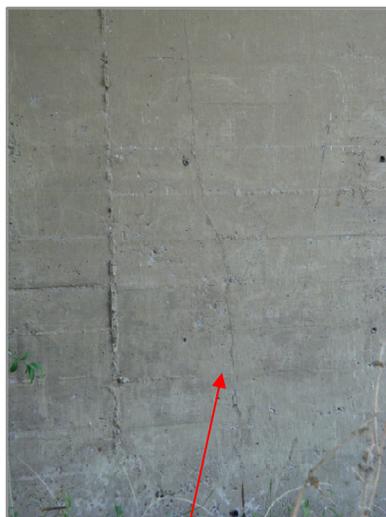
En la pila P1, se observaron fisuras verticales.

La más importante, con espesor de 0,4 mm, 3 metros de longitud, habiéndose determinado una profundidad promedio de 167,3 mm. Se constataron fisuras que podemos considerar como normales, aunque deberá controlarse la abertura de las mismas periódicamente.

Esas fisuras con andamio vertical en algunas de las pilas, ubicadas en las caras (pantallas) perpendiculares al eje del puente, comienzan en el plano de unión con el cabezal (Fig.15).

Los tabiques de hormigón que conforman las pilas trabajan bajo un sistema tensional vertical, por lo que las fisuras de pequeña abertura de tendencia vertical no son de relevancia.

Fig. 15 Fisura longitudinal en una pila del puente.
