Relevamientos de la Estructura del Colegio Santa Teresita, obra de Don Bosco en la Ciudad de Concepción del Uruguay- Entre Ríos

Schierloh, M.I.^{1,a}, Souchetti, R.F.^{1,b} y Retamal, F.A.^{1,c}

¹Grupo de Investigación en Rehabilitación de Estructuras (G.I.R.E.) - Departamento de Ingeniería Civil. Universidad Tecnológica Nacional - Facultad Regional Concepción del Uruguay - Ing. Pereira 676 - Concepción del Uruguay – Argentina

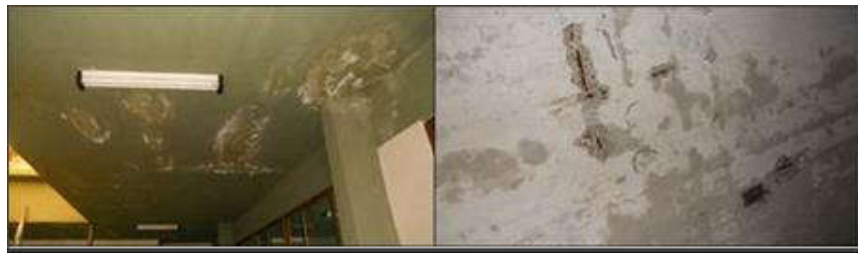
- Presencia de humedad y eflorescencias, lixiviación en todas las losas que tienen contacto con el agua de lluvia.

Se observan graves problemas de humedad en las paredes del segundo piso, producto del ascenso de agua desde la losa superior, lo que provoca una persistente humedad en las paredes internas y externas.

Figura 1: Lixiviación en losas sobre 1^{er} piso (izq.) y Corrosión y delaminación en losas sobre 2^{do} piso (der.).

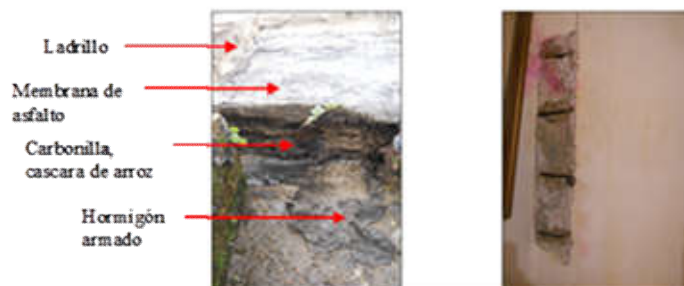
- Delaminación y pérdida del hormigón de recubrimiento en losas y columnas.

- Armadura expuesta y afectada. Se apreciaron distintos grados de avance del deterioro, a saber, corrosión incipiente, corrosión generalizada y reducción de área de la sección transversal de las barras de acero en losas y columnas.

Las fisuras en la losa de la terraza provocaron serios problemas de habitabilidad en las aulas superiores debido al permanente goteo de agua luego de producirse una lluvia. Este fenómeno persiste varios días seguidos debido, fundamentalmente, a que la losa superior está compuesta por un contra piso de carbonilla y cascara de arroz, que actúa generalmente como reservorio de agua de lluvia. Sin capa impermeable superior, ya que la misma es un solado de ladrillos comunes.

Figura 2: Detalle contrapiso losa terraza (izq.) y Columna 2^{do} piso con corrosión y desprendimiento de hormigón (der.).

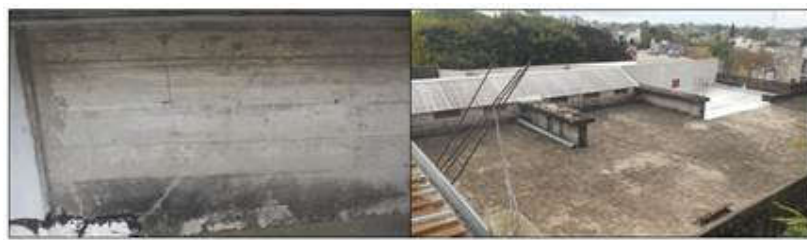
- Fisuras de corte y de flexión en las tres vigas "T".

Figura 3: Fisura de corte en viga "T" (izq.). Terraza y vigas "T" (der.).

Las tres vigas, presentaron múltiples problemas de fisuración, tanto de corte como de flexión.

Las fisuras de corte van desde un espesor de 0,4 mm hasta los 0,45 mm de espesor, con longitudes promedio de 900 mm.

Las fisuras de flexión, van desde un espesor de 0.06 mm hasta 0,1 mm de espesor, con longitudes promedio de 750 mm.

- 5- Las fisuras observadas en las vigas “T” exceden, en algunos casos, el límite permitido de 0,4 mm. Valor aconsejado para evitar inconvenientes en la propagación de la corrosión de las armaduras.

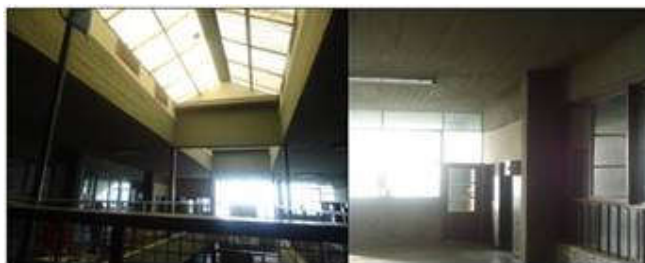
Figura 4: Vista del patio central del 1er piso (izq.) y Vista de la losa en el pasillo principal (der.).

Las losas presentan múltiples problemas de Fisuración que favorece los procesos de lixiviación, visibles en la cara inferior.

Se observan problemas de lixiviación, disolución o hidrólisis de la cal libre hidratada hidróxido de calcio en la superficie del hormigón, en todas las losas expuestas al agua de lluvia (terraza).

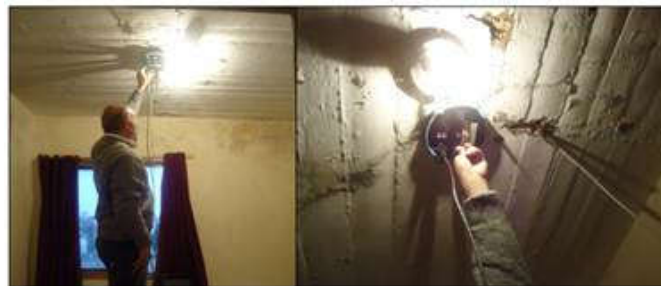
Se midieron velocidad y potenciales de corrosión con el GECOR 6 en la losa 43, dando los siguientes resultados:

Velocidad de corrosión: $0,339 \mu A/cm^2$.

Potencial de corrosión: $-148,2 mV$.

Resistividad eléctrica: $0,73 K \Omega$

Figura 6: Medición de corrosión con GECOR 6 (izq.) y Medición con GECOR 6 en losa sobre 2^{do} piso (der.).

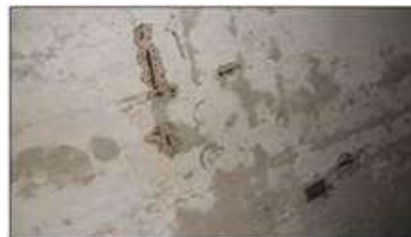
Se observan problemas de falta de recubrimiento, lo que provoca el fácil desprendimiento del hormigón, en lugares con corrosión de armaduras.

Figura 7: Losa del 2do piso con corrosión de sus armaduras, desprendimientos de hormigón dejando a la vista el poco recubrimiento dado a las armaduras.

En estos casos, la armadura se vio muy afectada por corrosión del tipo generalizada, los valores registrados de I_{corr} en las estructuras de hormigón carbonatadas raramente exceden los $0,5 \mu A/cm^2$, valores bajos a pesar de los claros signos de deterioro de la estructura, esto puede deberse a la excesiva humedad, por tanto los poros se saturan lo cual se traduce en una velocidad de corrosión baja debido a la falta de oxígeno.

- 3- En la losa sobre el segundo piso, se observaron las mismas patologías que en la losa del primer piso, agravado por el proceso de corrosión que es evidente en las armaduras generando desprendimiento del hormigón de recubrimiento, dejando las barras de acero descubiertas. Así mismo, se pudo verificar la falta de recubrimiento mínimo de las armaduras.
Los niveles de corrosión medidos con el GECOR 6, indicaron corrosión del tipo generalizada y con intensidad moderada, ubicándose en el rango entre 0,1 y 0,5 $\mu\text{A}/\text{cm}^2$,

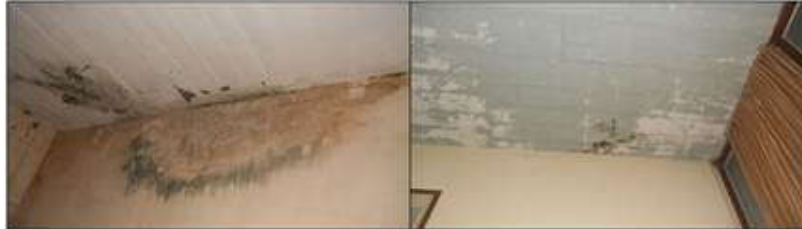
Se observan problemas de lixiviación en todas las losas sobre el segundo piso, a pesar de que las mismas se encuentran techadas con chapa de zinc trapezoidal.

Esto se debe, a que el techo de zinc posee múltiples lugares donde se filtra el agua de lluvia debido al mal estado del mismo y a la permeabilidad de las paredes laterales, compuestas de bloques artísticos, rellenos con material sin aislación para la humedad.

Figura 8: Lixiviación y filtraciones de agua de lluvia (izq.) y Filtraciones de agua en losa sobre 2do piso (der.).

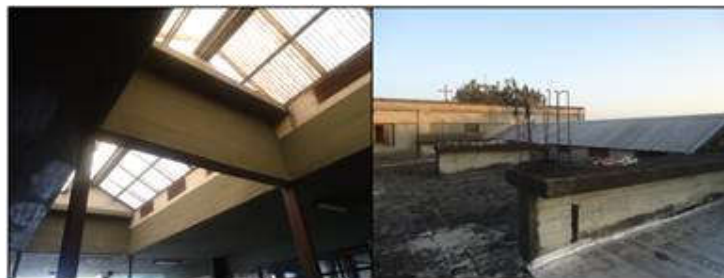
Figura 9: Vista de viga “T” central desde el patio central (izq.) y Vista de viga “T” desde la terraza (der.).

- 4- Con la evaluación estructural, se detectó un sub-dimensionamiento de las tres vigas “doble T” que se encuentran en la azotea y que sostienen parte de la losa de la azotea y parte de la losa del primer piso.
La estructura fue calculada e inicialmente incluía un piso más, que luego, al no concretarse su ejecución, las tres vigas fueron recalculadas, sub-dimensionando las mismas.
Este defecto, ha provocado múltiples fisuras de corte y flexión, las cuales deberán ser controladas para evitar la posibilidad de colapso, lo que pondría en riesgo no solo parte de la estructura del colegio sino también la vida de los alumnos y personal de la casa de estudios.

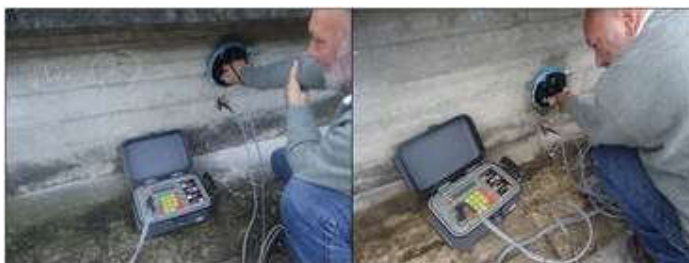
- Valores mínimos de corrosión:
Velocidad de corrosión: 0,013 $\mu\text{A}/\text{cm}^2$.
Potencial de corrosión: 73,7 mV.
Resistividad eléctrica: 149,84 K Ω
- Valores máximos de corrosión:
Velocidad de corrosión: 0,23 $\mu\text{A}/\text{cm}^2$.
Potencial de corrosión: 160,6 mV.
Resistividad eléctrica: 25,26 K Ω .

Figura 10: Medición de corrosión con GECOR 6 (izq.) y Medición de corrosión con GECOR 6 (der.)

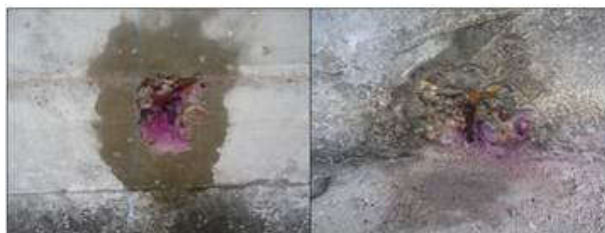
Se realizaron ensayos de carbonatación usando fenolftaleína, obteniéndose una profundidad del frente de carbonatación mínima de 13 mm y una máxima de 18 mm, similares a las del recubrimiento de las armaduras. Dando valores para la constante de carbonatación de 2,26mm/año^{0,5} y 3,13 mm/año^{0,5} respectivamente.

Figura 11: Ensayo y medición de carbonatación con fenolftaleína

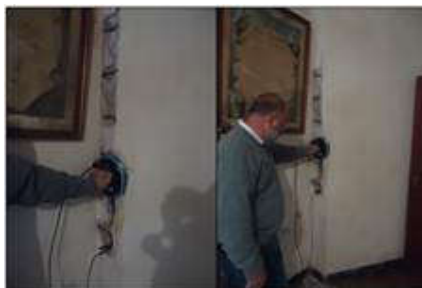
Figura 12: Medición con GECOR 6.

-Velocidad de corrosión: $0,057 \mu A / cm^2$.

-Potencial de corrosión: $-114,2 mV$.

-Resistividad eléctrica: $7,87 K \Omega$

La corrosión, ha provocado el desprendimiento del hormigón de recubrimiento de las armaduras principales.

- 6- El 40% de las columnas del segundo piso, están afectadas por niveles de corrosión en las armaduras y desprendimiento del recubrimiento, aunque se midieron valores menores a 0,1 $\mu\text{A}/\text{cm}^2$. El límite entre corrosión activa y pasiva se sitúa entre 0,1-0,2 $\mu\text{A}/\text{cm}^2$, que en corrosión generalizada se aplica cuando el proceso da lugar a herrumbre.

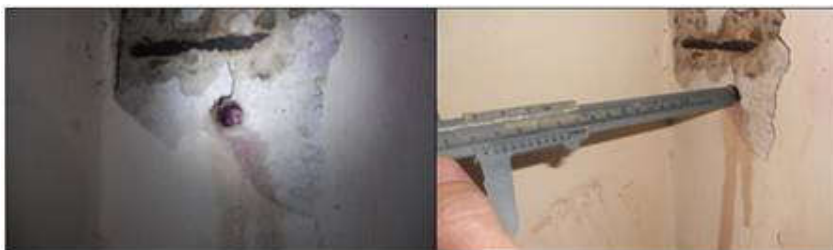
Se realizaron ensayos de carbonatación usando fenolftaleína, dando una profundidad promedio de 18 mm, siendo el recubrimiento del hierro principal de 20 mm. Con valores para la constante de carbonatación de $3,13mm/año^{0,5}$.

Figura 13: Aplicación de fenolftaleína en columna 2do piso (izq.) y Medición de carbonatación (der.).

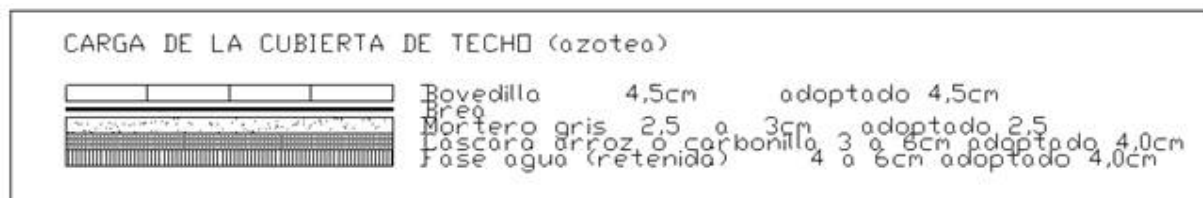
Figura 14: Configuración original de cubierta.

Esta situación, se agrava por el hecho de carecer, la azotea, de un sistema de impermeabilización superior, lo cual facilita el ingreso de agua de lluvia al contrapiso permeable de carbonilla, provocando absorción y ascenso de la humedad en las paredes interiores y el filtrado a través de las fisuras de la losa, provocando el fenómeno de lixiviación, con consecuencias directas sobre las armaduras, generando procesos corrosivos.
