CORROSION METALICA

ANÁLISIS DE PROBLEMAS Y SINERGIAS

DE CRISTOFARO, Norma

Corrosión localizada en tuberías de un sistema urbano de distribución de agua utilizada para calefacción.

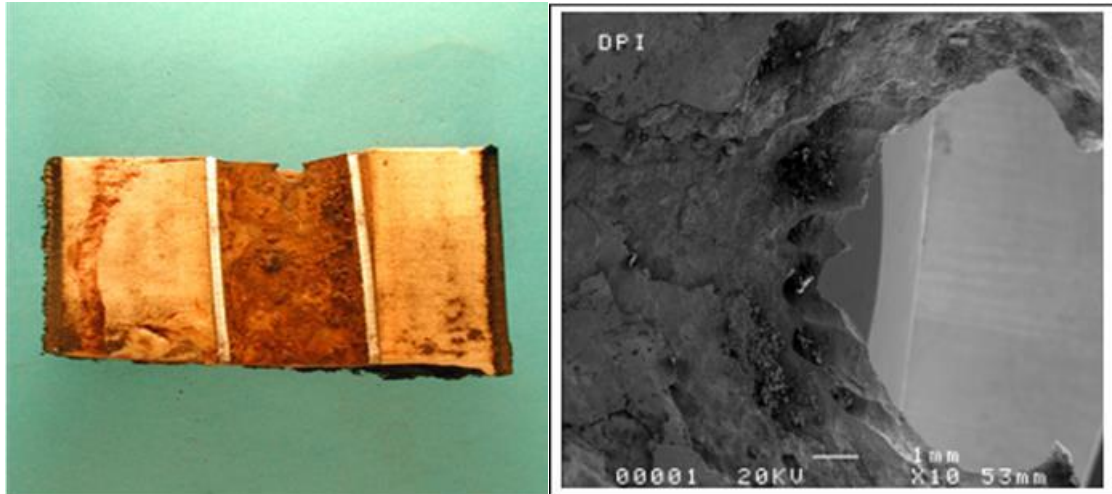
El examen visual reveló que las tuberías presentaban depósitos voluminosos de coloración marrón, en la forma de tubérculos de varias dimensiones con alta adhesión a la superficie metálica, Los depósitos se localizaron en la parte de debajo de las tuberías. Debajo de los depósitos se observó una severa corrosión localizada. Después de la remoción de los depósitos se observó la presencia de una capa negra de productos de corrosión. En la Figura 1a and b se observa la presencia de corrosión por picado.

Microscopía electrónica de barrido (SEM) y X-ray Dispersive Energy Spectrometry (EDS) – La Figura 2 muestra una fotomicrografía de una picadura encontrada debajo de los depósitos. El análisis EDS realizado en el área de picado mostró que los depósitos estaban constituidos principalmente de hidróxido de hierro y una pequeña cantidad de cloruro y especies de azufre.

Fig. 2. Presencia de depósitos en las tuberías y picadura encontrada debajo de los depósitos.

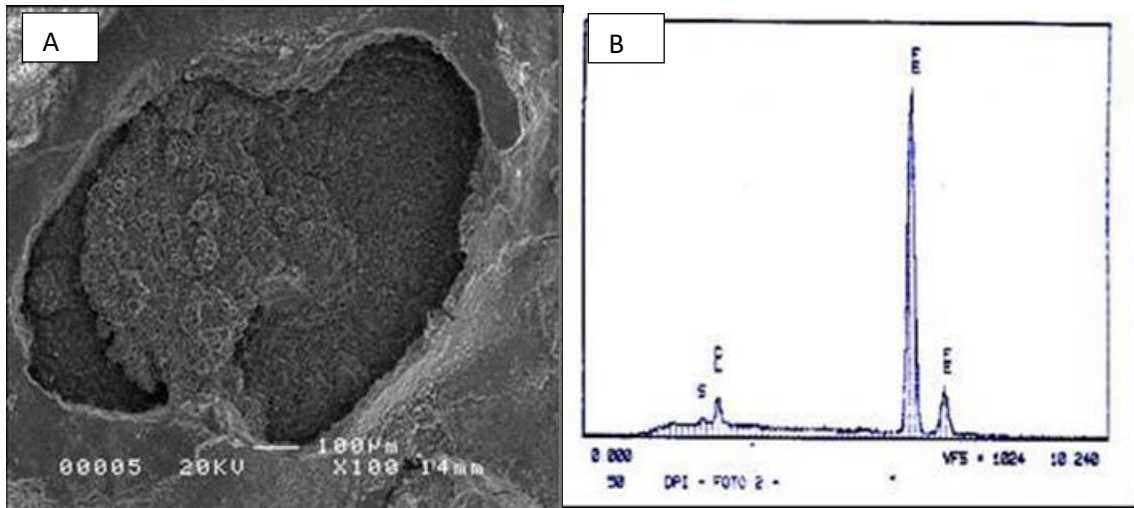
Fig. 3 Análisis EDS (B) realizado en la zona mostrada en la fotografía A.

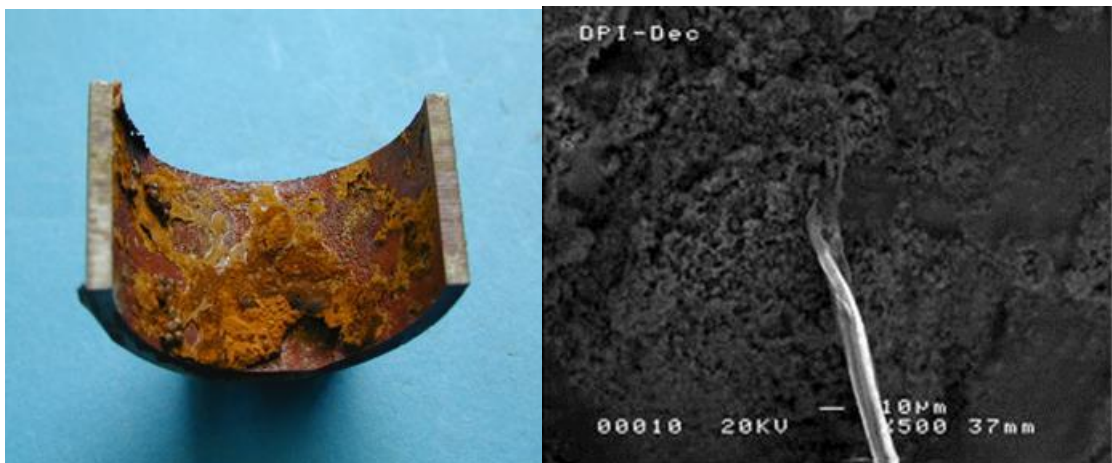
Pruebas microbiológicas - La presencia de bacterias anaeróbicas del tipo bacterias reductoras de sulfatos, SRB, fue confirmada después de cultivar una muestra de agua en un medio Baars. La observación SEM, efectuada después de la eliminación de parte de los tubérculos mediante decajado ácido con inhibidor (Figura 3), mostró la presencia de bacterias hierro del tipo sésiles.

Fig. 4 Observaciones SEM, efectuadas después de eliminación de parte de los tubérculos mediante decapado ácido.

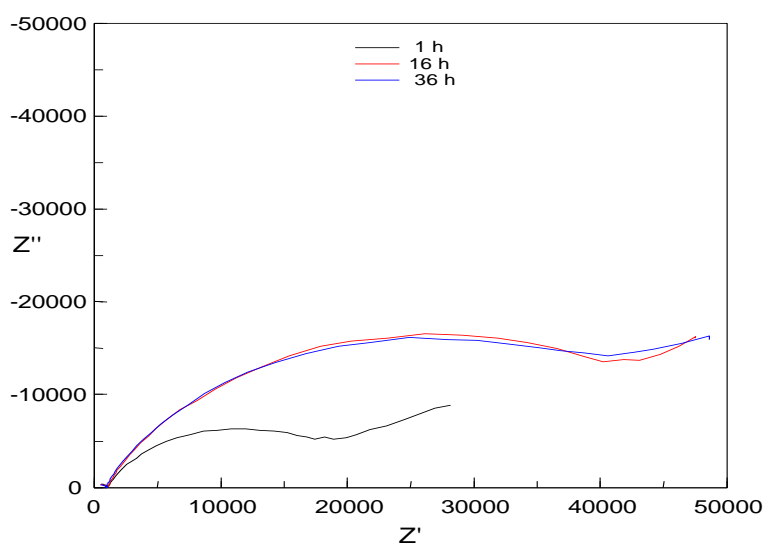
La Figura 5 muestra algunos ejemplos de los diagramas de impedancia (diagrama de Nyquist) obtenido al potencial de corrosión, para las muestras de agua tomadas de las tuberías en función del tiempo de inmersión. Al finalizar el experimento la superficie de los electrodos mostro la presencia de corrosión generalizada, no se observó corrosión por picado.

Fig. 5 Diagrama de espectroscopia de impedancia electroquímica en función del tiempo de inmersión correspondiente al acero de las tuberías en el agua de circulación.

El diagrama de impedancia puede explicarse como un circuito de una resistencia (R_{ct} = resistencia de transferencia de carga) correspondiente a la conducción iónica y una capacidad correspondiente a las propiedades eléctricas de la película de óxido. La R_{ct} fue determinada en la intersección del semicírculo con el eje real. Los valores obtenidos se muestran en la Tabla 3. En la misma tabla se presentan los datos obtenidos para la muestra del agua de la caldera. Los valores de R_{ct} obtenidos para el agua de la caldera y los del agua de las tuberías fueron similares. La densidad de corriente de corrosión se estimó a partir del valor de R_{ct} : $i_{corr} = B/R_{ct}$, donde B es el coeficiente de Stern Geary. Se asumió para B un valor de 0.0030 V (6). Los valores de i_{corr} fueron empleados para estimar la velocidad de corrosión. Se obtuvieron valores similares para las dos aguas (0.0045 mm/y).

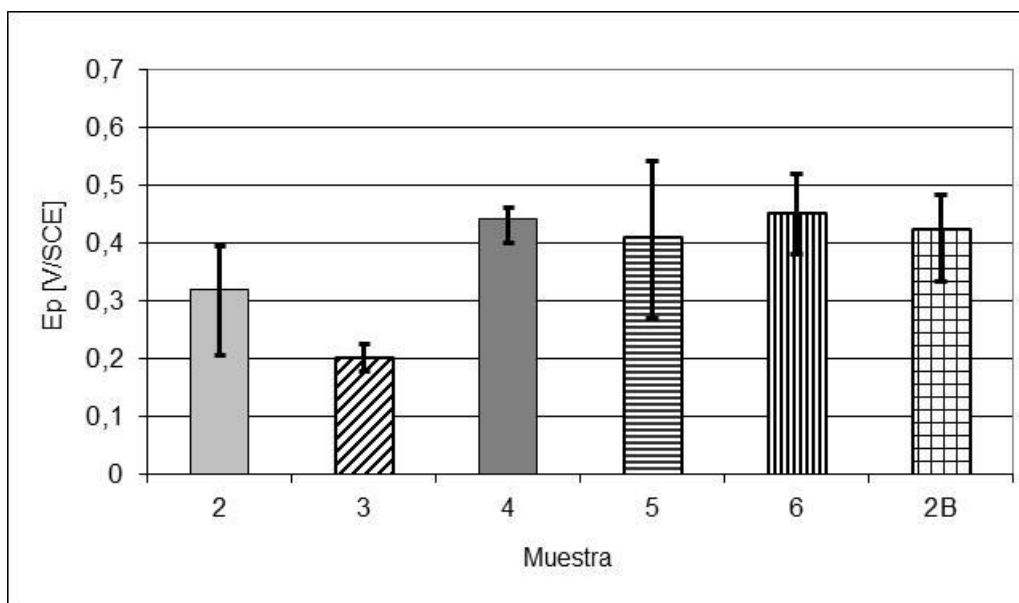
Fig. 7. Valores de potencial de picado (E_p) obtenidos para el acero EN 1.4301 con diferentes acabados superficiales, 23°C; 0.5M NaCl.

Los valores de potencial de picado medios de los aceros 4, 5, 6 y 2B resultaron similares. El material erosionado con esferas de vidrio (muestra 3) ha presentado valores inferiores. El material arenado (muestra 2) ha presentado valores intermedios. Las muestras 5 y 2 presentaron la mayor dispersión.

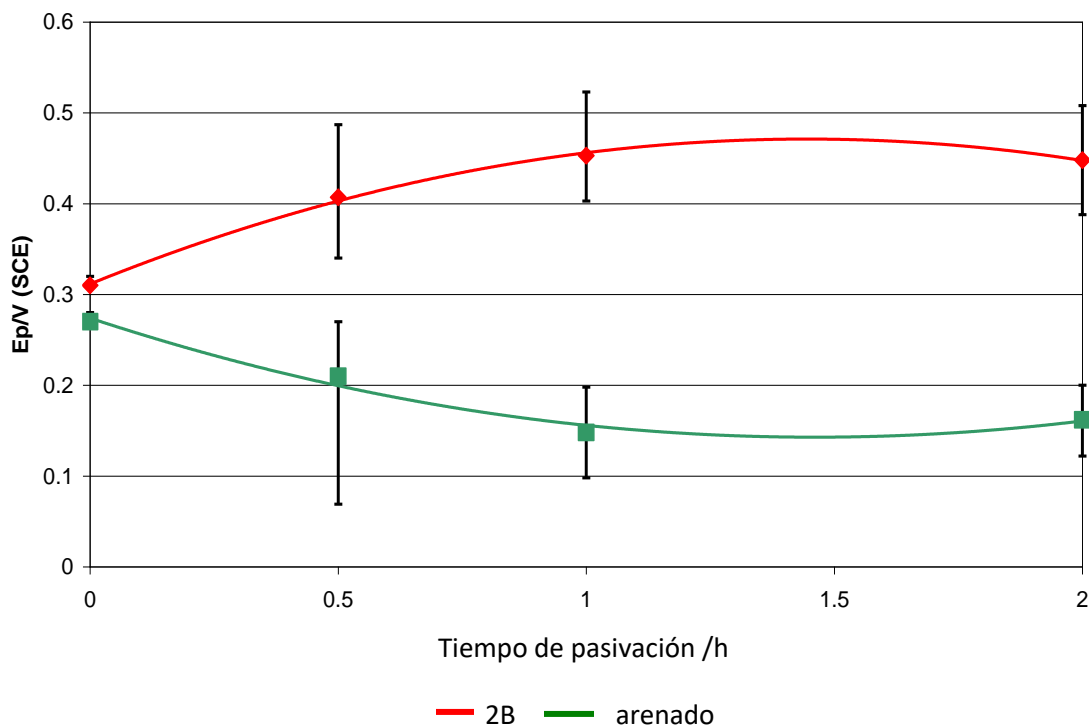
El tratamiento de pasivación aumenta la resistencia a la corrosión por picado del acero con finitura 2B. El aumento del tiempo de pasivación de 30 minutos a 60 minutos produce un ligero mejoramiento en las características pasivas del material. Un sucesivo aumento a 180 minutos no produjo cambios significativos.

Un comportamiento diferente fue observado para el acero arenado. Las mismas condiciones de pasivación no mejoraron el comportamiento a la corrosión por picado.

Fig. 11 Valores de potencial de picado (E_p) obtenidos de las curvas de polarización en 0.5M NaCl, 23°C a diferentes tiempos de pasivación.

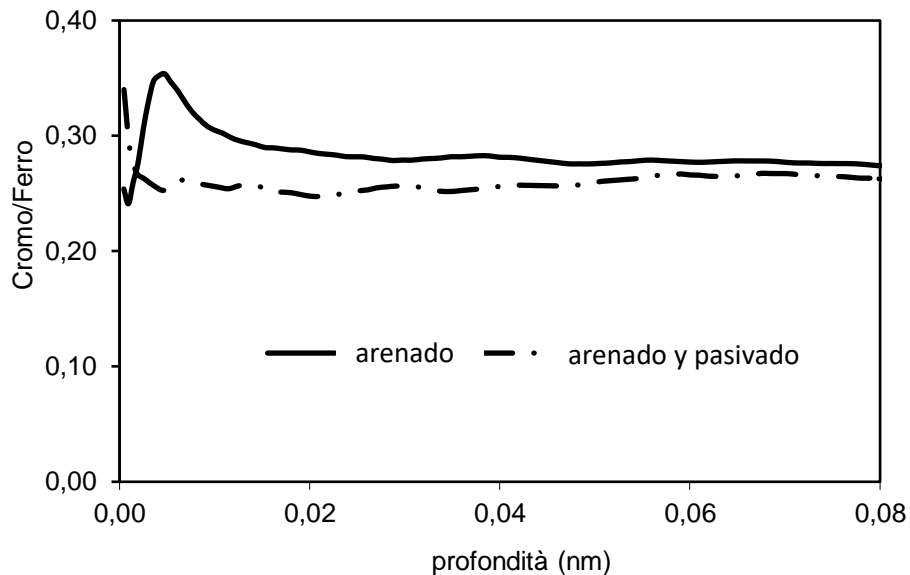
La relación cromo/hierro obtenido del análisis superficial efectuado mediante GDOES ha evidenciado un notable empobrecimiento en cromo en la película pasiva después de la exposición en la solución de ácido nítrico (Figura 12). Este empobrecimiento disminuyó la resistencia a la corrosión por picado del acero arenado.

Fig. 12 Relación cromo /hierro obtenido de medidas GDOES, superficie de la muestra 2.

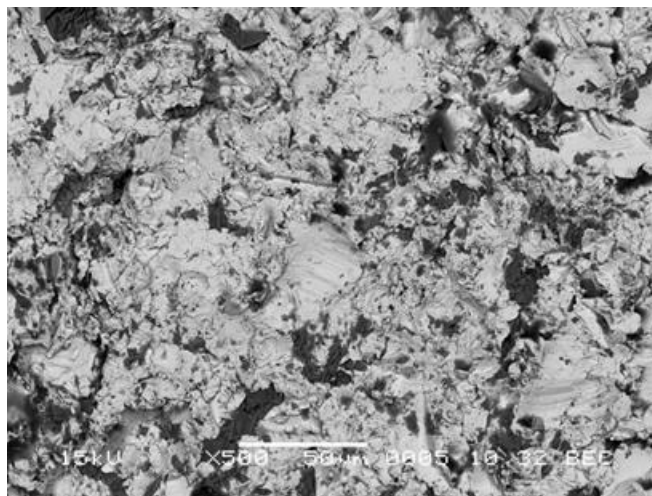
La dificultad encontrada en el proceso de pasivación del acero arenado puede ser atribuida en parte a la mayor rugosidad y a la presencia de restos de arena incrustada en la superficie del material (Fig. 13) que han obstaculizado el proceso de pasivación en ácido nítrico.

Fig. 13 Aspetto superficiale del campione 2.
