UNIVERSIDAD TECNOLÓGICA NACIONAL  
FACULTAD REGIONAL DELTA

# Práctica Supervisada

## Auditoría de herramientas en proveedores locales

**Empresa: Honda Motor de Argentina**

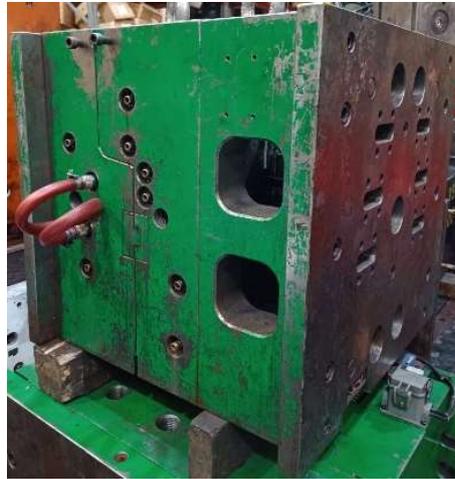
Imagen 3. Molde de producción con desgaste típico en la pintura por la antigüedad y uso del molde.

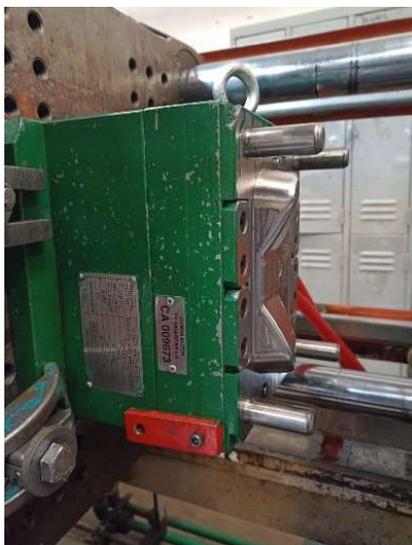
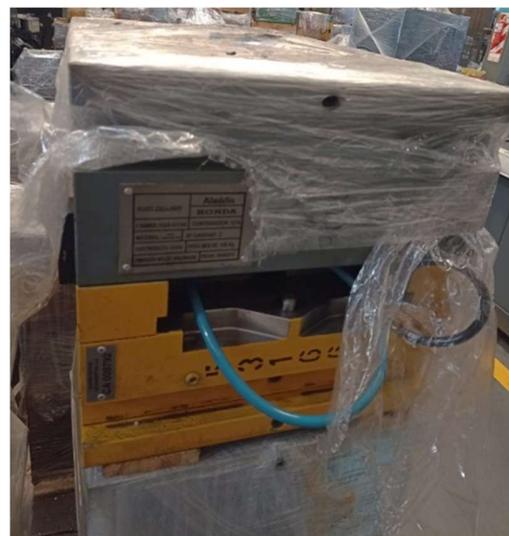
Se encontraron todos los herramientas de Honda en posesión de proveedor. Para ello hubo que visitar ambas plantas de inyección plástica que posee el proveedor, separadas por 10 km cada una. En una de las plantas, todos los herramientas se encontraban activos y en buen estado, sólo tenían desgaste por su antigüedad y uso, nada llamativo (Ver imagen 3). En la otra planta del proveedor, se encontraban los moldes de piezas más pequeñas, y muchos de ellos estaban embalados porque son piezas del mercado de reposición que se producen con mucha menor frecuencia. Todos los moldes estaban en correcto estado (Ver imágenes 4 y 5 de referencia).

Imágenes 4 y 5. Moldes más pequeños de piezas en producción (izquierda) y piezas de reposición (derecha) guardados en la segunda planta visitada.

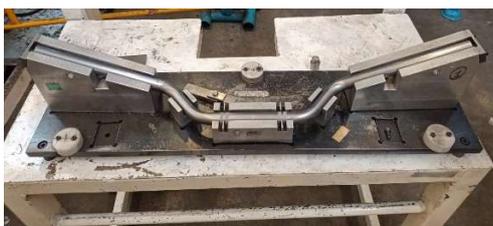
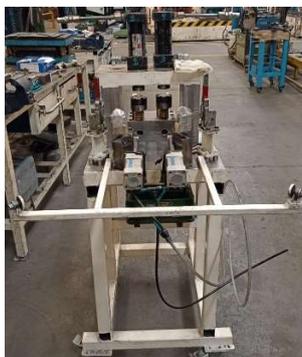
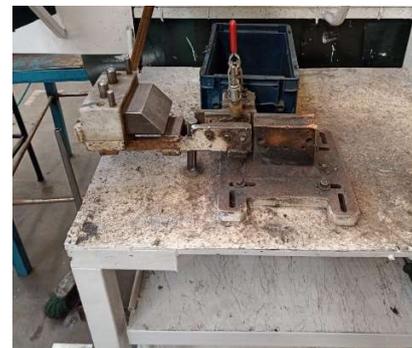
En cuánto al estado de los herramientas, el mismo se pueden ver en la Imágenes 10, 11 y 12 debajo. Los herramientas estaban en buen estado, tan sólo un poco sucios pero esto es entendible por las operaciones a las que son sometidos, como la soldadura.

**Imágenes 10, 11 y 12. De izquierda a derecha: Calibre de control del manubrio, dispositivo de doble perforado, y dispositivo de soldadura del contrapeso del manubrio, algo sucio.**

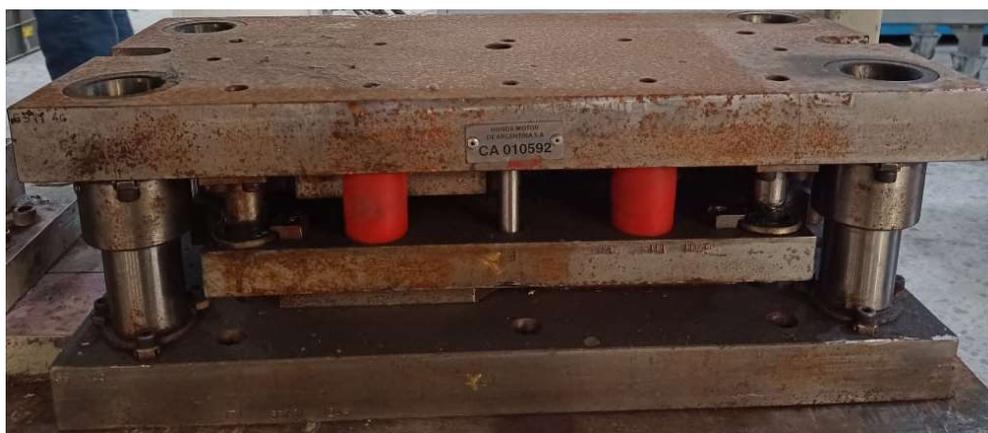
No se encontraron todos los herramientas durante la auditoría, lo cuál podía pasar por la gran cantidad de herramientas. Del total de herramientas, faltó encontrar un total de siete herramientas, todos calibres de control. En cuánto a la conservación de los herramientas, en líneas generales bien, pero encontramos un caso de una matriz con presencia de óxido en una de las plantas (Ver imagen 11) que solicitamos al proveedor que pule inmediatamente y pinte, para evitar que la corrosión se siga expandiendo.

Imagen 17. Matriz encontrada con presencia de óxido en una de las plantas.

Idem a la conservación de herramientas, en líneas generales muy bien salvo por el herramienta con presencia de óxido de la imagen 17. Además, se encontraron tres calibres de control con fecha de calibración vencida al día de la fecha por algunos días. Se adjuntan evidencias del plan de mantenimiento de herramientas del proveedor, y de un mantenimiento preventivo que se le estaba realizando durante nuestra visita a uno de nuestros herramientas (Ver imágenes 18 y 19).

pintado de la matriz oxidada, y medición de los calibres, respectivamente. También se solicitó evidencia de la colocación de las 36 chapas de ID de Activo fijo. Todo fue enviado, por lo que se cerró la actividad con éxito.

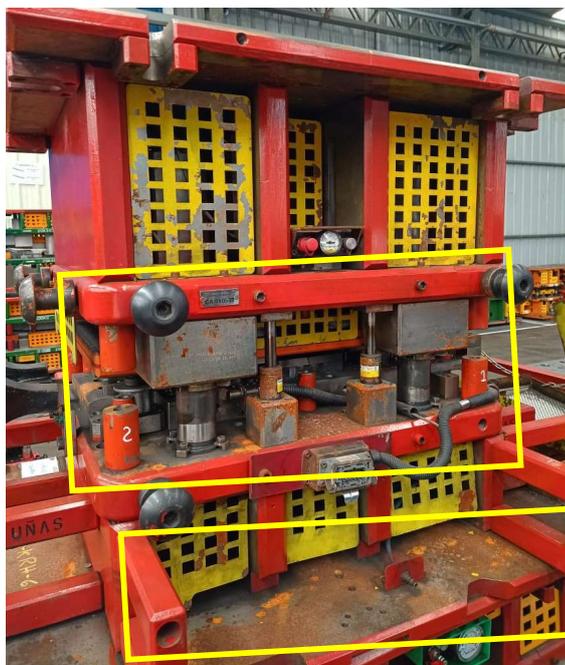
Se encontraron todos los herramientas en la planta del proveedor. En cuanto a la conservación de los herramientas, este fue un punto flojo. Encontramos algunos de nuestros herramientas con presencia de óxido y de scrap (Acusando esto una mala limpieza tras la producción por parte del proveedor). Se adjunta evidencia en las imágenes 20 y 21 debajo.

Imagen 20. Matriz de estampado de Honda con presencia de varias manchas de óxido, recuadradas con color rojo.

Se solicitó la limpieza de los moldes oxidados, y se solicitó un análisis de causa raíz por parte del proveedor para que lo ocurrido no vuelva a pasar. Las contramedidas a aplicar por parte del proveedor fueron la pintura de las partes no móviles de las matrices, más la lubricación de aquellas partes móviles, para evitar una nueva corrosión de las matrices.

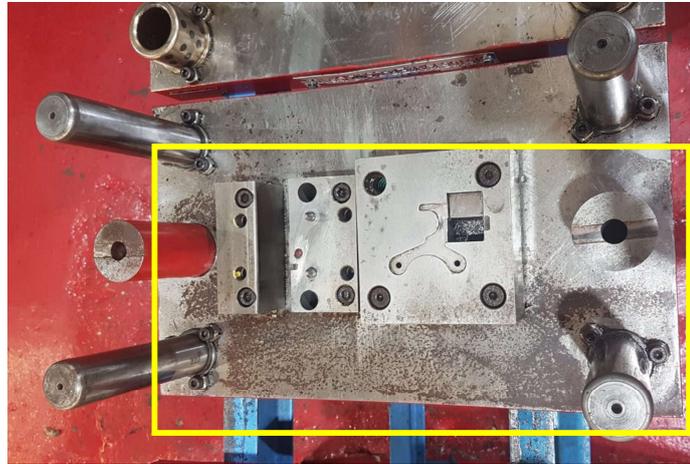
Imagen 21. Matriz de Honda con presencia de óxido.

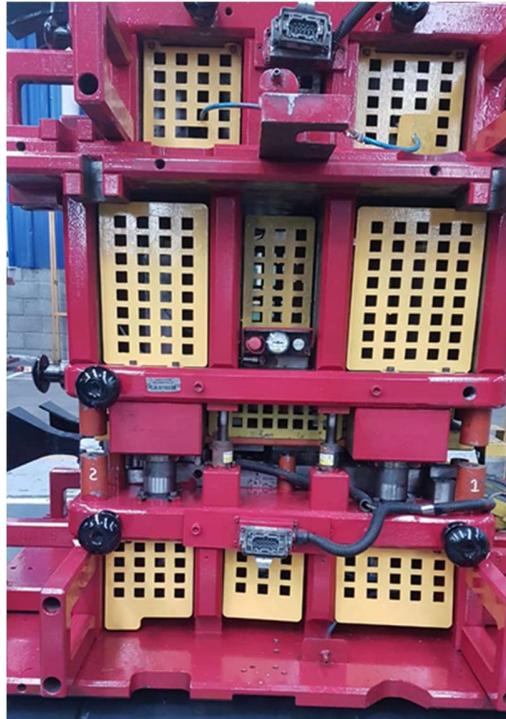
Imagen 24. Matriz mostrada en la imagen 20 restaurada.

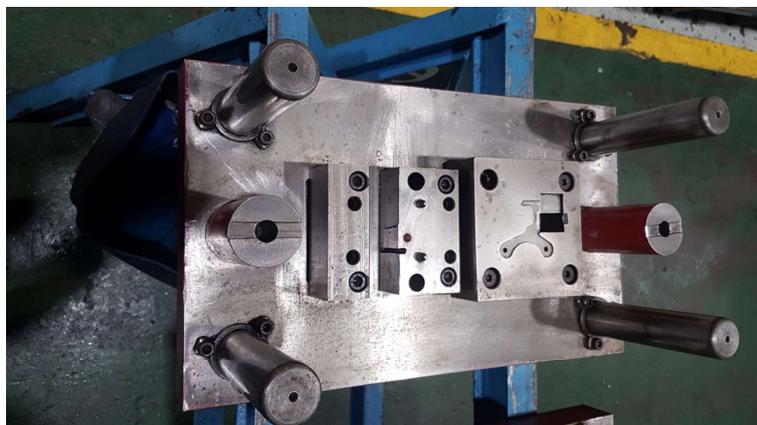
Imagen 25. Matriz de la imagen 21 restaurada.

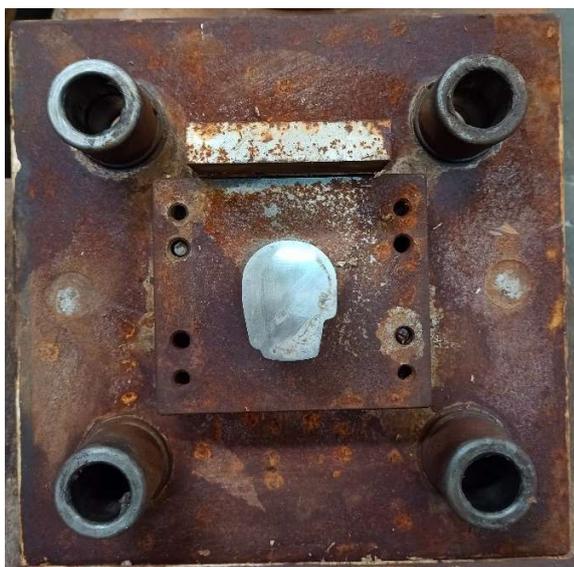
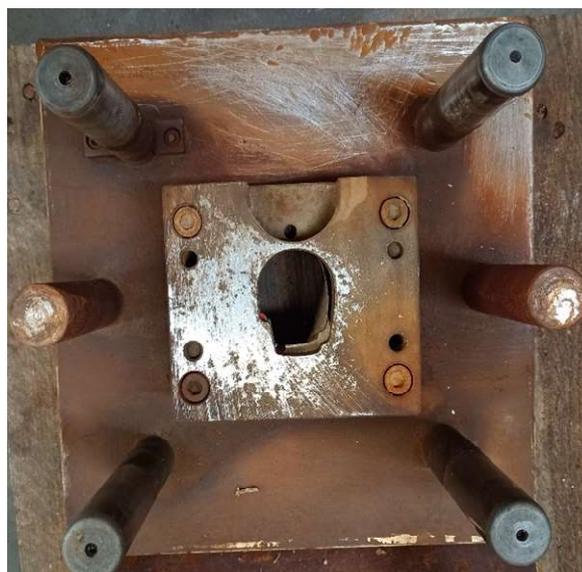
Imagen 30. Matriz de corte del componente Pedal con óxido

Se puede observar acerca de la matriz de corte, que el óxido es superficial en gran parte, y afecta a la base de la matriz, y a lo que vendría siendo el porta figura de la matriz de estampado, que es la zona cercana a la forma de la pieza cortada. Se procedió al desarmado de esta matriz y al pulido integral de la misma por parte del proveedor, además de la lubricación de todas las partes móviles, pero no así a su reemplazo, ya que según informó el proveedor todo se encontraba en óptimas condiciones para seguir utilizándose tras el mantenimiento. Tras el acondicionamiento, se realizaron try outs de la matriz para cerciorar lo anterior.

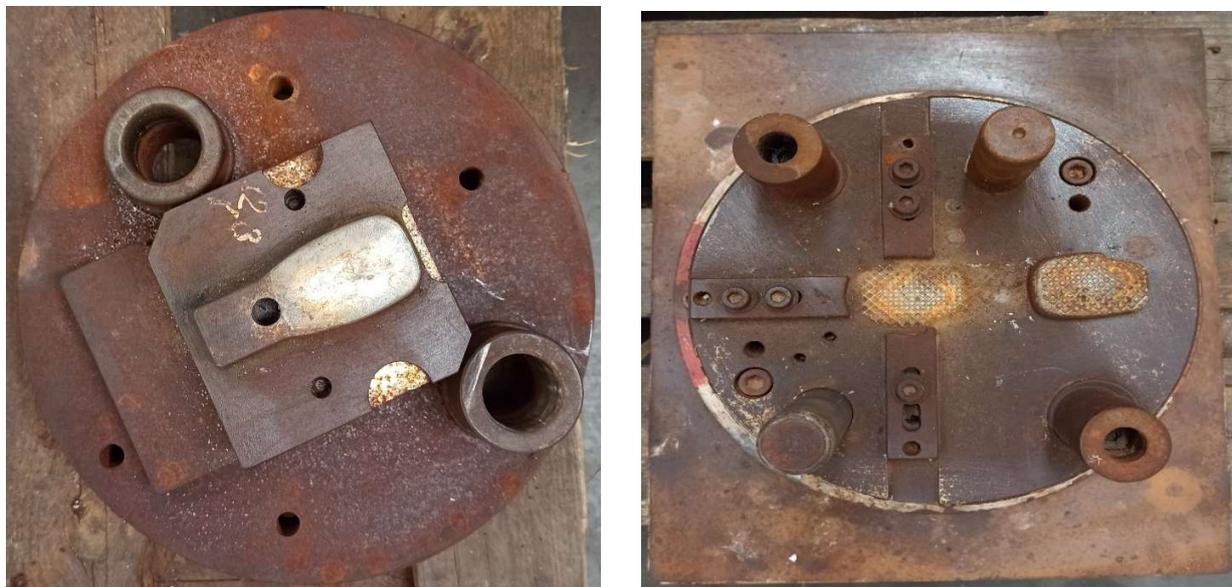
**Imagen 31. Matriz de plegado y texturado con óxido.**

El caso de la matriz de plegado y texturado es muy similar al anterior. Quizá a golpe de vista parece peor porque la zona del texturado de la pieza, presente en la hembra de la matriz (lado derecho de la foto) presenta óxido también, y es una zona delicada. Para esta matriz se procedió también a desarmarla por completa, verificar el correcto funcionamiento de todos los elementos, como los resortes de amortiguación interno, las columnas y los bujes. Y por último lubricar columnas, bujes y partes móviles.

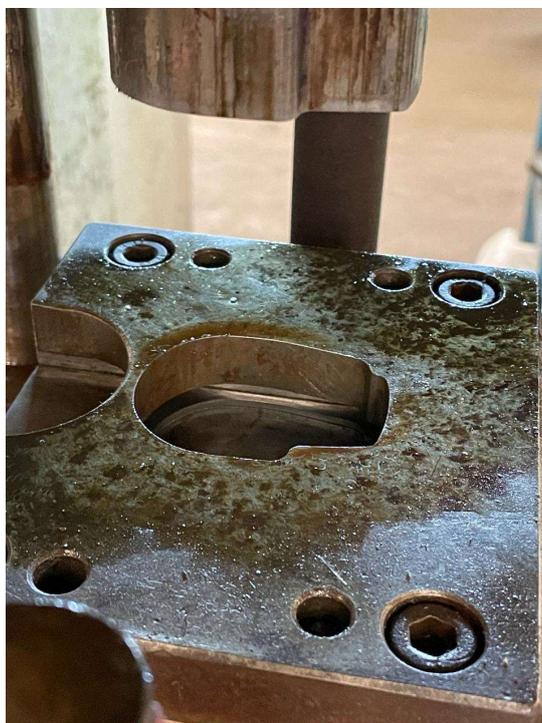
Para evaluar la restauración realizada sobre las matrices de estampado se realizó un try out de ambas matrices. Primero se procedió al montaje y prueba de la matriz de corte del pedal, que se puede ver restaurada en las imágenes 32, 33 y 34. La misma funcionó sin mayores problemas.

Imagen 34. Matriz de corte restaurada.

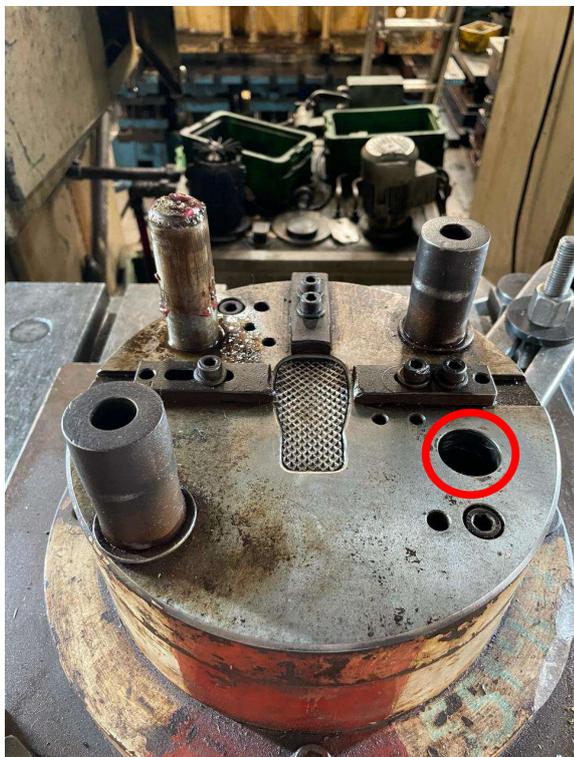
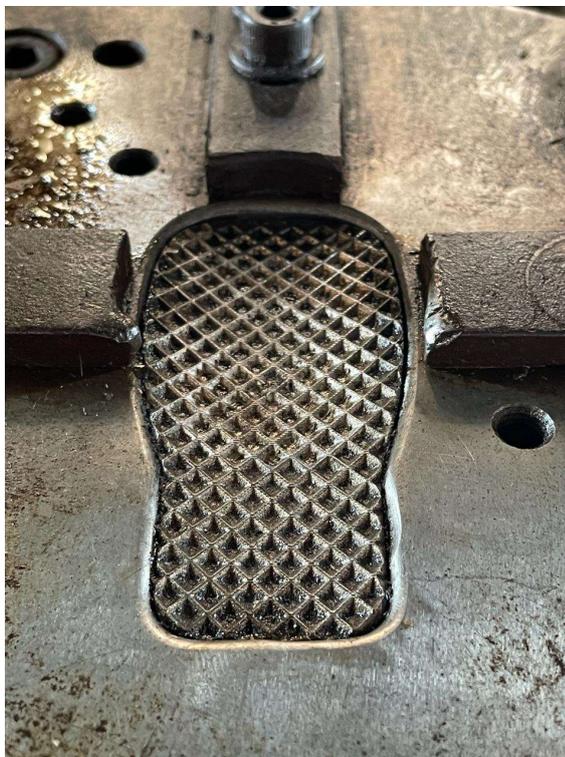
Luego se fue a observar el funcionamiento de la matriz de plegado y desarrollo (imágenes 35, 36 y 37). El pulido de la matriz fue muy bueno, quitando tanto el óxido de la hembra de la matriz (imágenes 35 y 36) como las del lado macho (imagen 37). Hubo un solo inconveniente: Cuando llegamos al Try Out, la matriz ya estaba funcionando con una sola columna guía, dado a que una de las columnas guías se había quedado atascada en el buje de la matriz (imagen 38).

Imágenes 35 y 36. A la izquierda, la vista total de la hembrera de la matriz restaurada, pero con una sola columna guía (ver círculo rojo). A la derecha, el detalle del texturado de esta parte de la matriz, en buen estado.

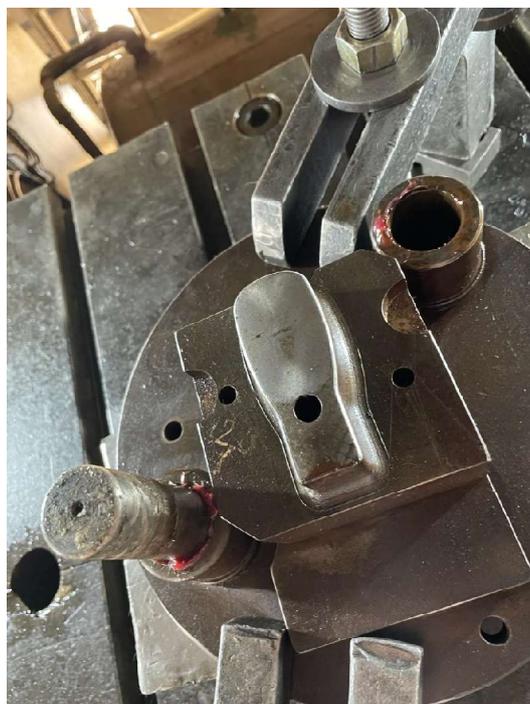
Imagen 37. Macho de la matriz de plegado y texturado restaurada.

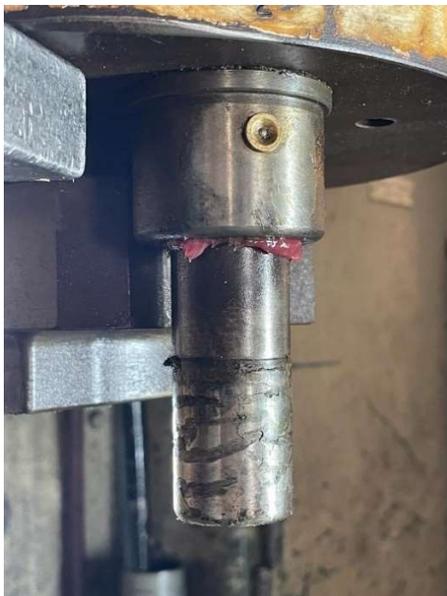
Imagen 38. Columna de la matriz atascada dentro del buje.

Tras tantos años sin producción, todos los componentes de la matriz se suelen deteriorar. Y al no cambiar más que componentes como resortes, y no tocar las columnas guía o los bujes, los mismos fallaron. Primero se produjo el atasco de la columna guía, y el mismo produjo una falla en el buje. La columna guía fue pegada de nuevo a la matriz con un pegamento especial utilizado en matricería llamado Trabasil Va3, mientras que el buje tuvo que ser reemplazado.
