TRABAJO FINAL INTEGRADOR

Lineamientos para Plan de Mantenimiento del edificio de la Facultad Regional Paraná – UTN – Sector Oeste del edificio

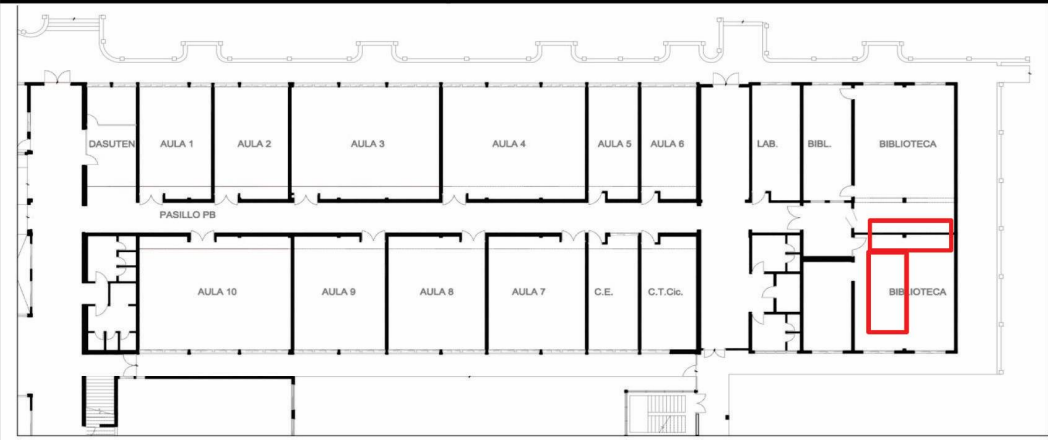
| SUBSISTEMAS | |
|--|---|
| | <p style="text-align: right;">Planta baja</p> |

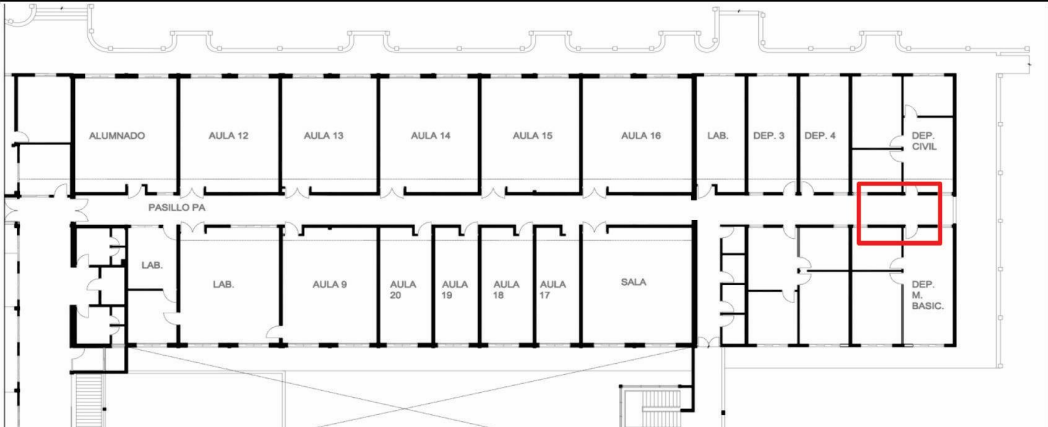
| SUBSISTEMAS | |
|--|---|
| | <p style="text-align: right;">Planta alta</p> |

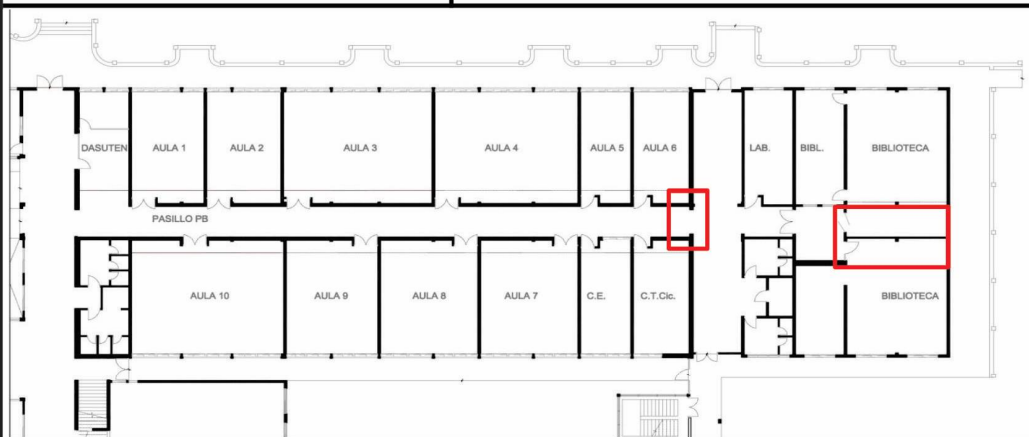
En sector analizado (ala este edilicia). Las fisuras relevadas se ubican en el punto de interfaz constructiva entre aulas y biblioteca, y en la biblioteca propiamente dicha, esta ultima debido al aparentemente ya solucionado hundimiento de base. La fisura en interfaz constructiva se repite en el solado de pasillo de PA. Estas patologías dan cuenta de la falta de continuidad entre materiales y de la inexistencia de materiales de sellado; si bien no se trata de juntas en elementos estructurales, la falla en solados y elementos horizontales influye en la falta de estanqueidad y la posible afectación de capas interiores por ingreso de fluidos.

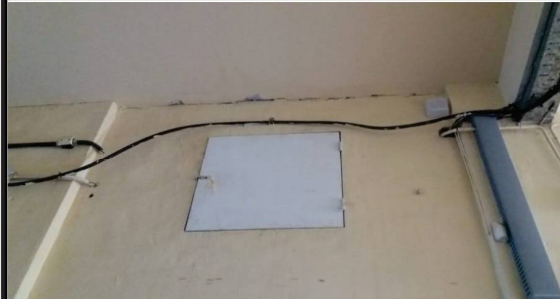
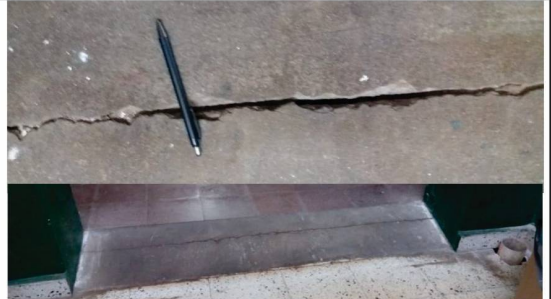
Fisuración en losa - punto de interfaz constructiva entre sector de aulas y biblioteca (PB) - Aulas y departamentos de grado (PA) (losa y solado en PA)

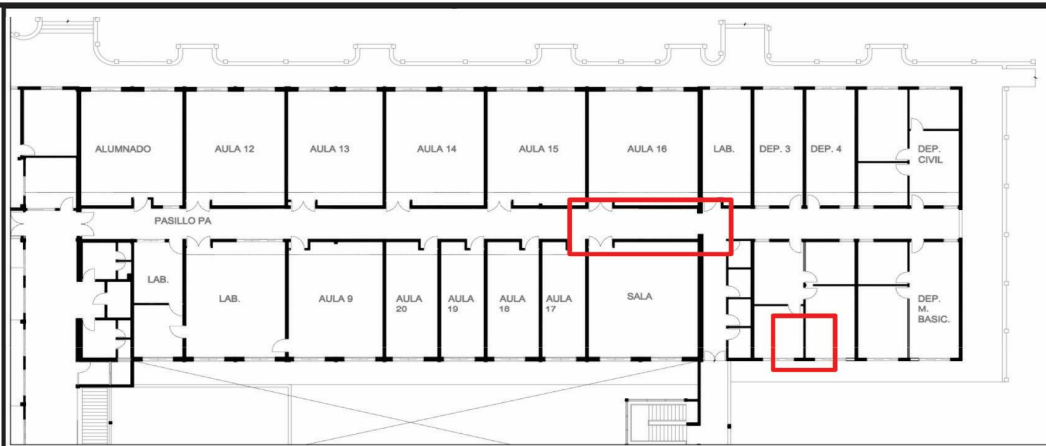
Buen estado de mantenimiento general, solo se observan algunos detalles de deterioro en Planta alta en las U invertidas plásticas y en el pasillo de departamentos de grado, en un punto en donde se ha marcado el encuentro entre plazas, coincidente con el sector que sufre deterioros por los esfuerzos producidos por el hundimiento de la base. En el interior de los departamentos de grado se observa un desprendimiento perimetral de la unión entre placas y mamposterías.

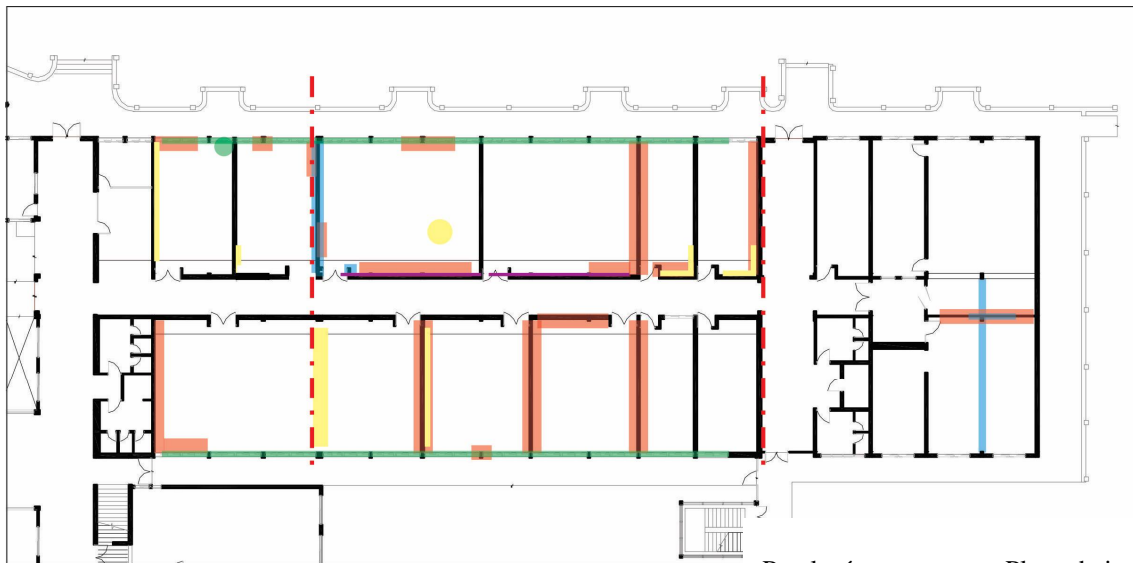
Patologías recurrentes Planta baja

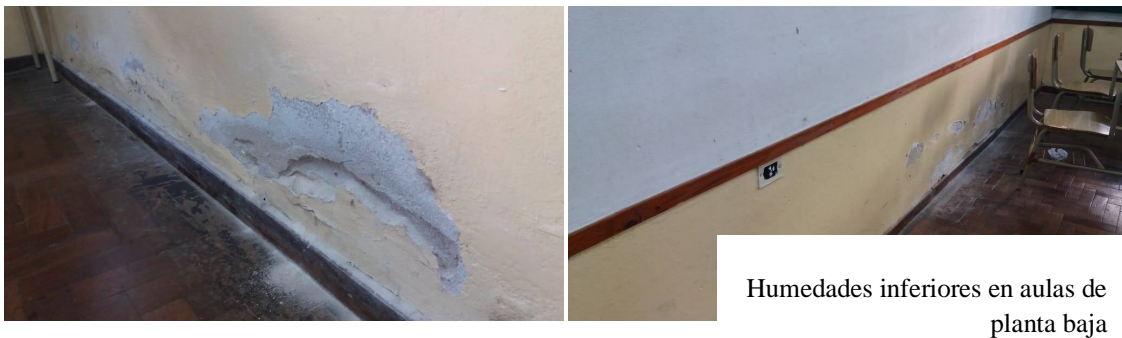
De esta patología se desprende otra que afecta a la parte inferior de dos columnas en este sector, en donde se observa un desprendimiento del recubrimiento de armadura, que se infiere debe ser producida por la corrosión de las mismas.

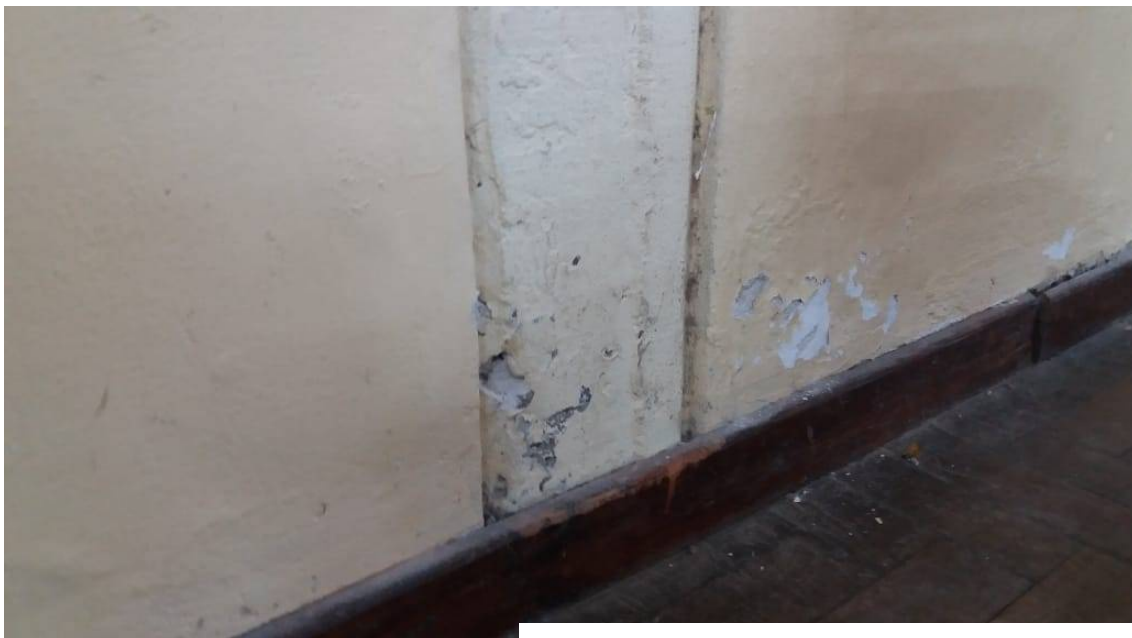
Columnas con desprendimiento de recubrimiento en aulas de planta baja

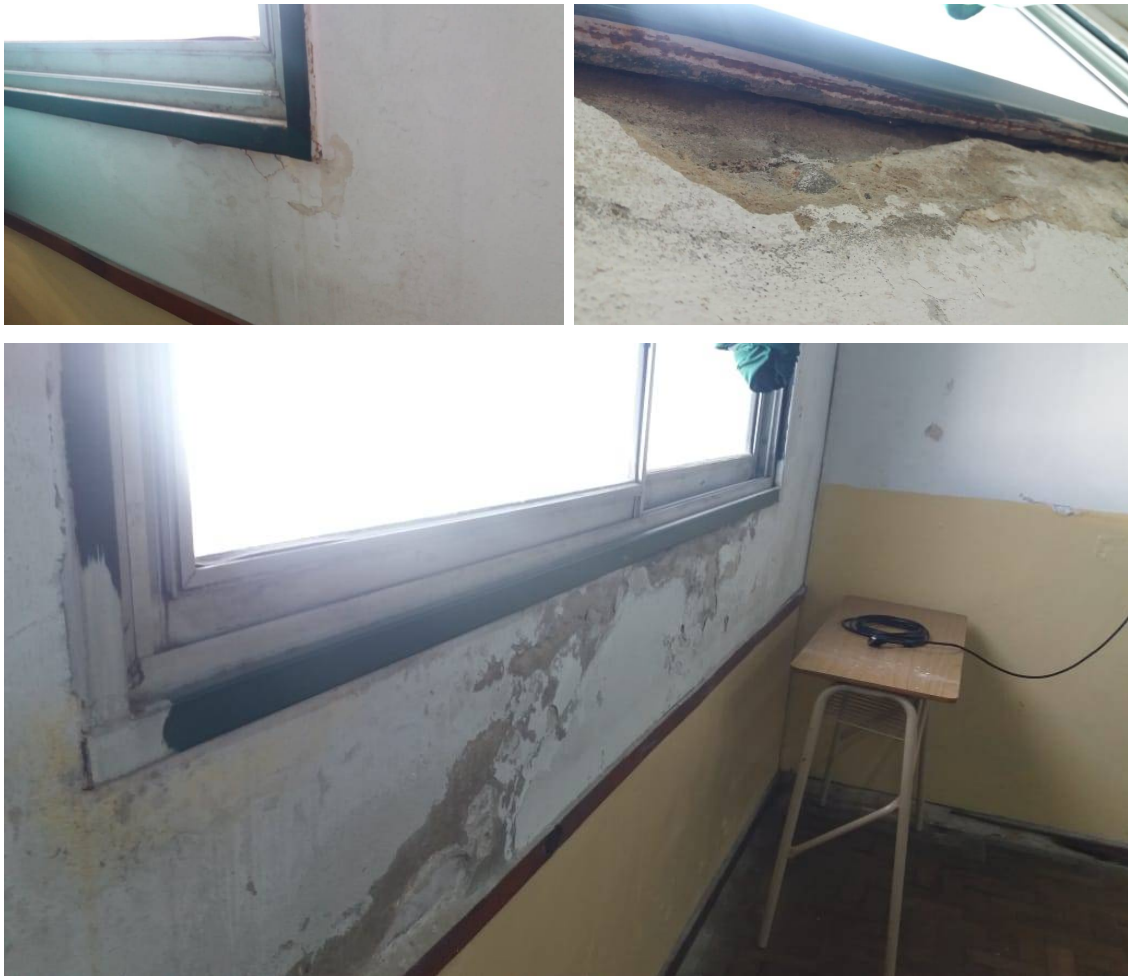
Ingreso de agua por aberturas en aulas de planta alta con vista hacia el patio interno.

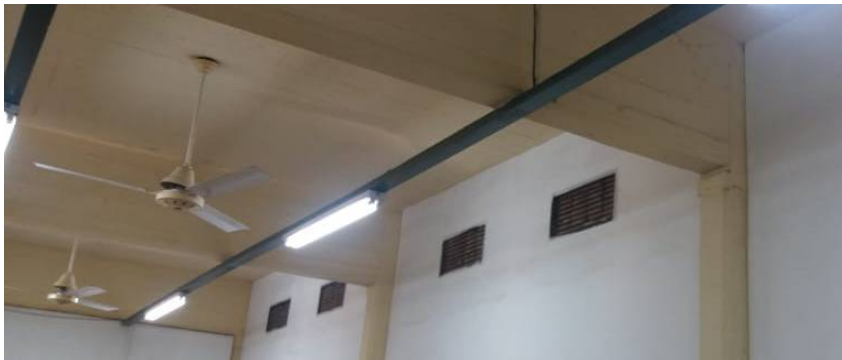
Posibles manchas de condensación, coincidentes con ubicación de estructura de hormigón armado, en muros divisorios de aulas de planta baja ala este, con

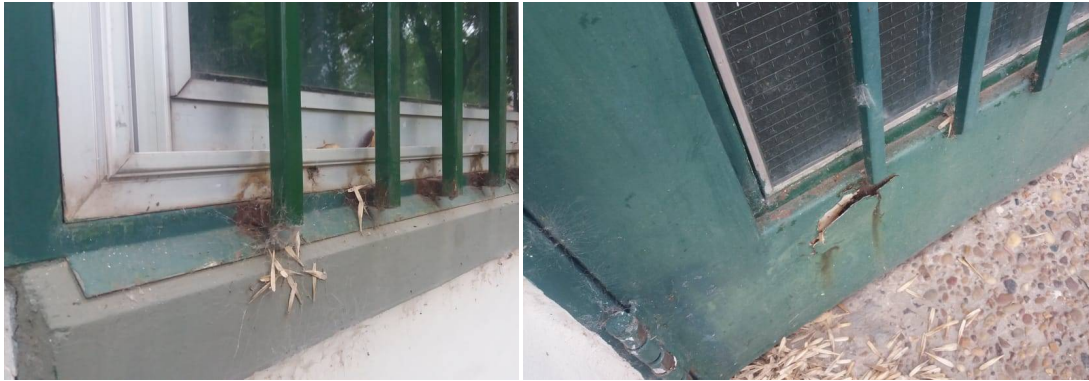
Corrosión en rejas de ventanas de aulas en Planta baja – puerta de ingreso secundario.
