ESTUDIO PARA REHABILITACIÓN ESTRUCTURAL DEL EDIFICIO DEL CONSEJO PROFESIONAL DE INGENIEROS Y GEÓLOGOS DE MENDOZA

Facultad Regional Mendoza
Universidad Tecnológica Nacional
Departamento Ing. Civil
Cátedra: Proyecto Final

Nuestro Proyecto Final consta del estudio de un edificio existente. El mismo está situado en zona céntrica de la provincia de Mendoza, por lo que ha sufrido importantes solicitaciones sísmicas a lo largo de su vida útil.

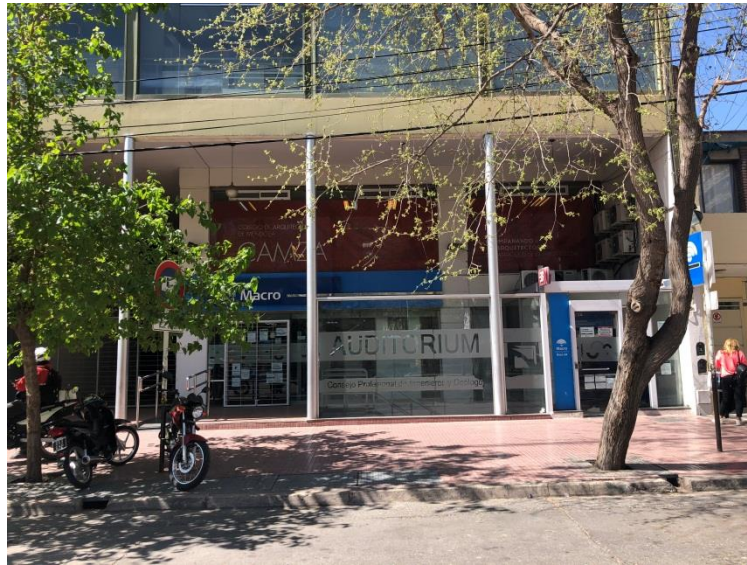
Imagen 1.3. Fachada del edificio

Se puede observar que existe cierta modulación en los niveles, que están conformados por pórticos de Hormigón Armado. En total, el edificio consta de un subsuelo, Planta Baja y 8 niveles superiores. La construcción consiste en un basamento que se desarrolla en PB y 2 niveles superiores (1er y 2do nivel) y por encima, al aplicar los retiros correspondientes, se encuentra la torre con la planta tipo (del 3er al 8vo nivel). Además, se observaron algunos planos conforme a una remodelación de la obra (basamento y torre).

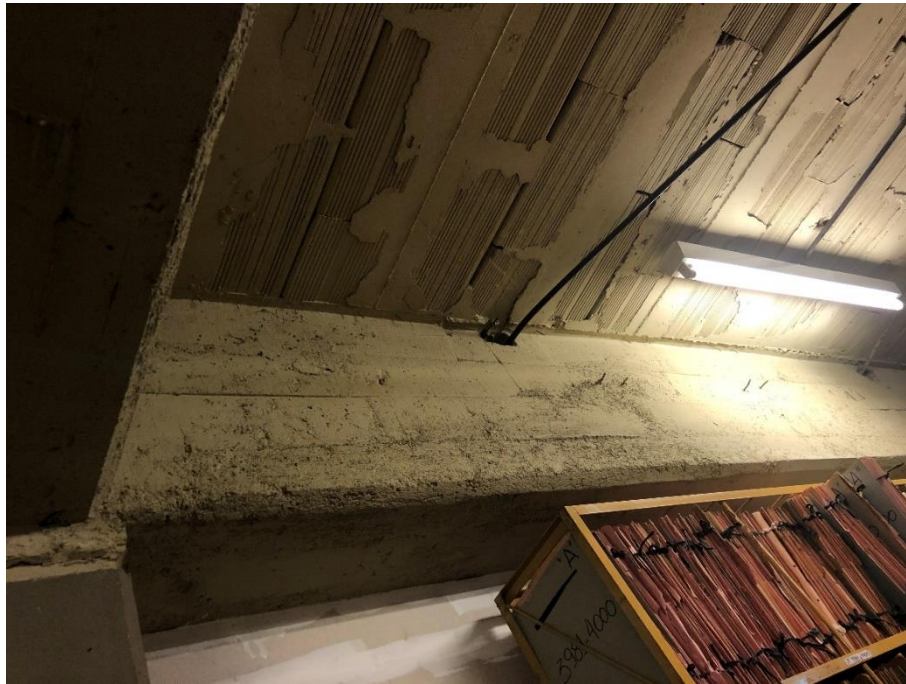
Imagen 2.3. Foto representativa del estado de los elementos estructurales en SS

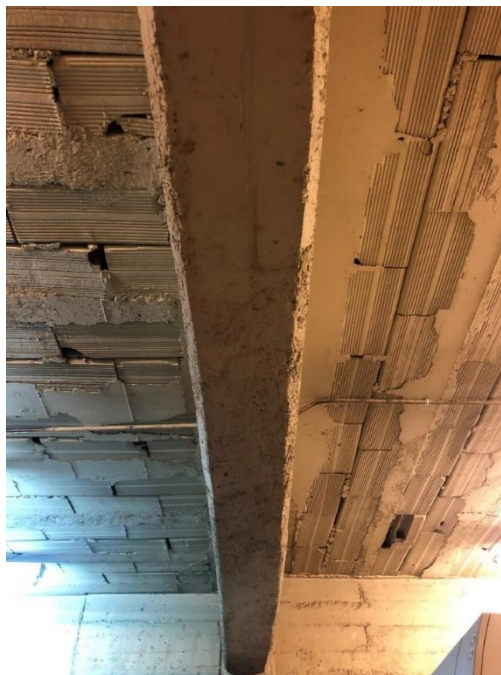
Imagen 2.4. Foto de apreciación del estado de una de las vigas en el SS

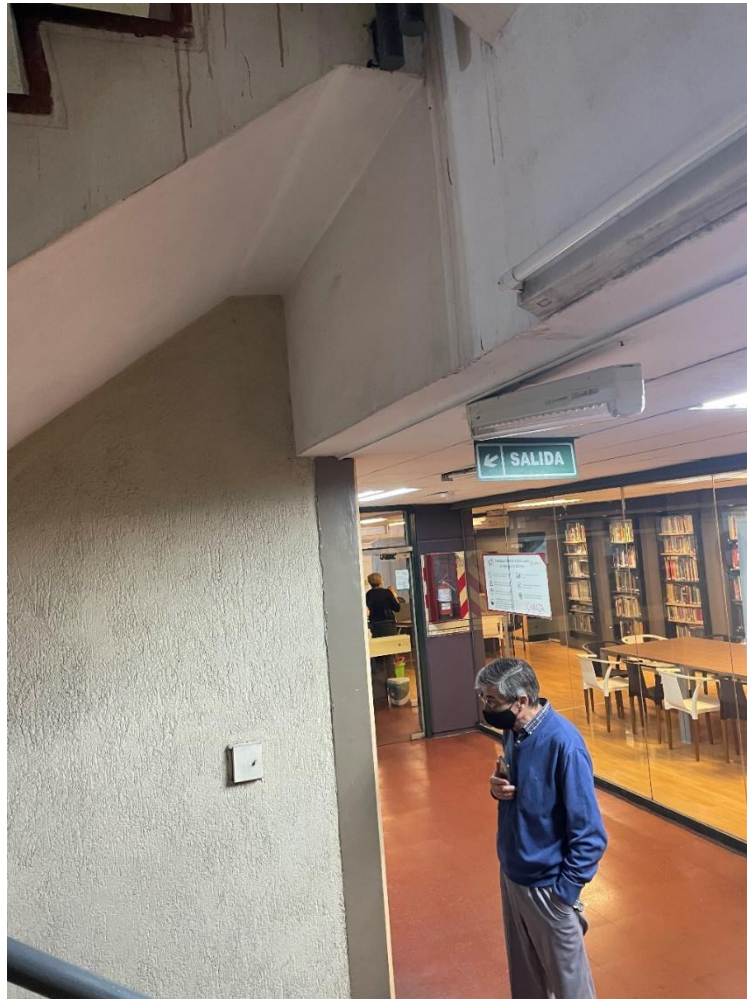
Imagen 2.9. Apreciación de las uniones entre los diferentes elementos.

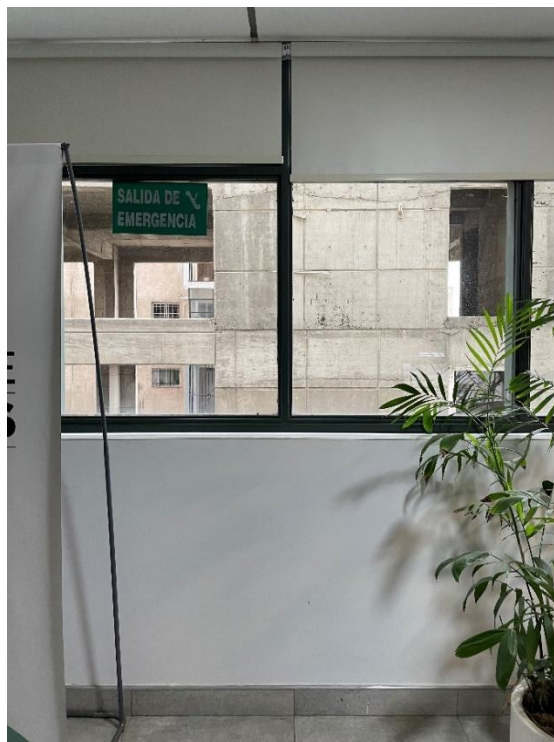
Imagen 2.11. Toma desde pasillo principal en uno de los niveles, se observan la viga de antepecho, aberturas, carpintería, viga superior y cielorraso

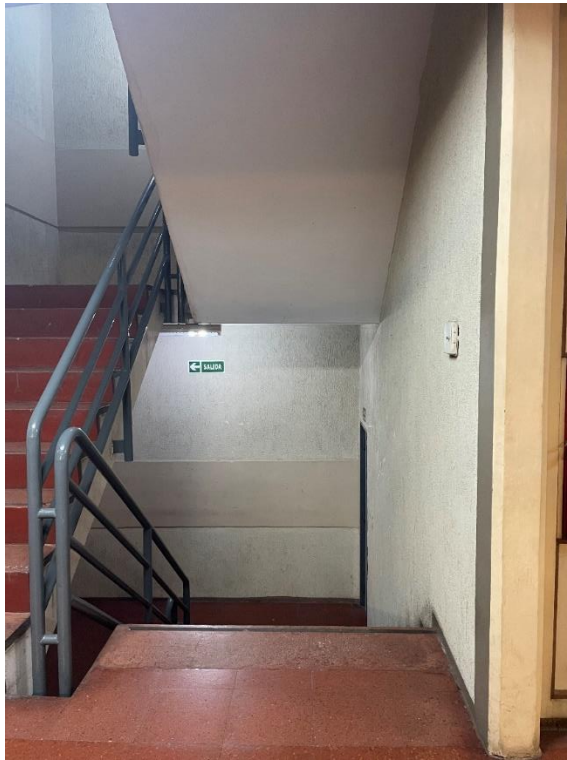
Imagen 2.12. Toma desde pasillo principal, se observan escaleras de acceso y descanso con acceso a baños (hacia la derecha, sentido Oeste)

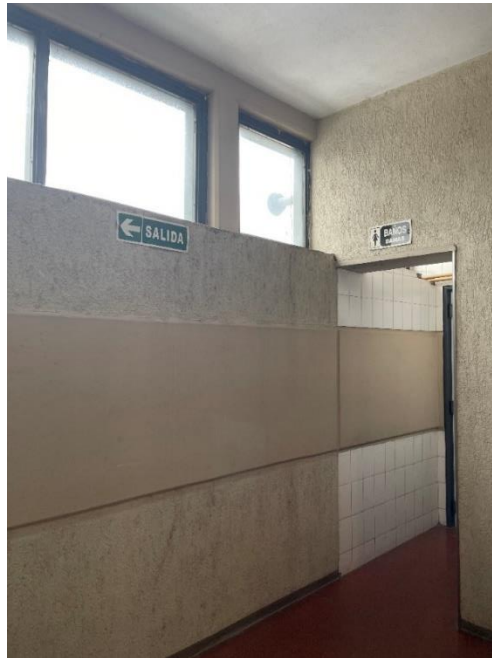
Imagen 2.13. Toma desde descanso de escaleras, se observan cerramientos laterales, aberturas, carpintería y el acceso a baños

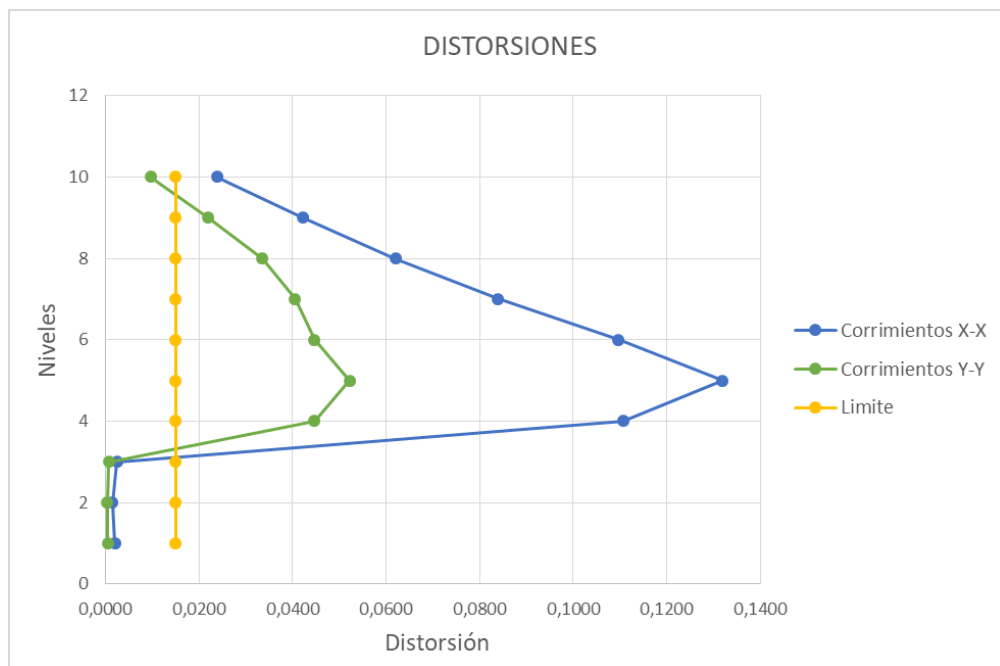
Por lo tanto, **la mayoría de los niveles no verifica en términos de deformaciones, tanto en el sentido X-X como en el Y-Y.**

Imagen 6.9. Evaluación de las distorsiones en cada nivel con respecto al valor límite

Como hay elementos no estructurales como ventanas (vinculados a la estructura) que pueden sufrir daños al deformarse la misma, se define una Condición de Dañabilidad (D). Además como la construcción corresponde al grupo B, **debemos considerar un valor límite de distorsión de 0,015.**

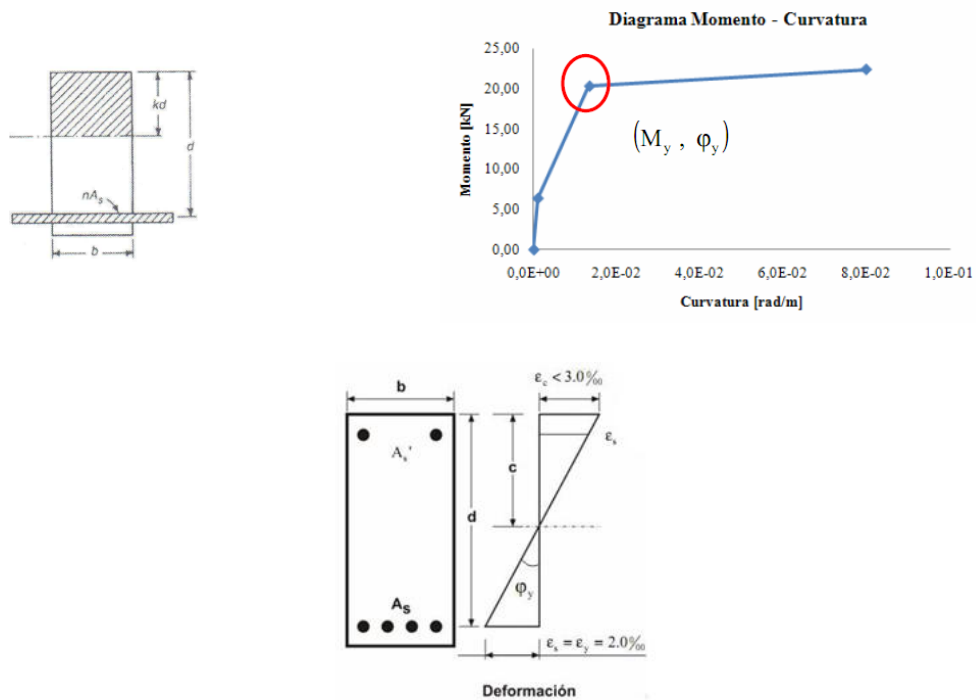
Imagen 7.4. Deformaciones en plastificación de la armadura traccionada

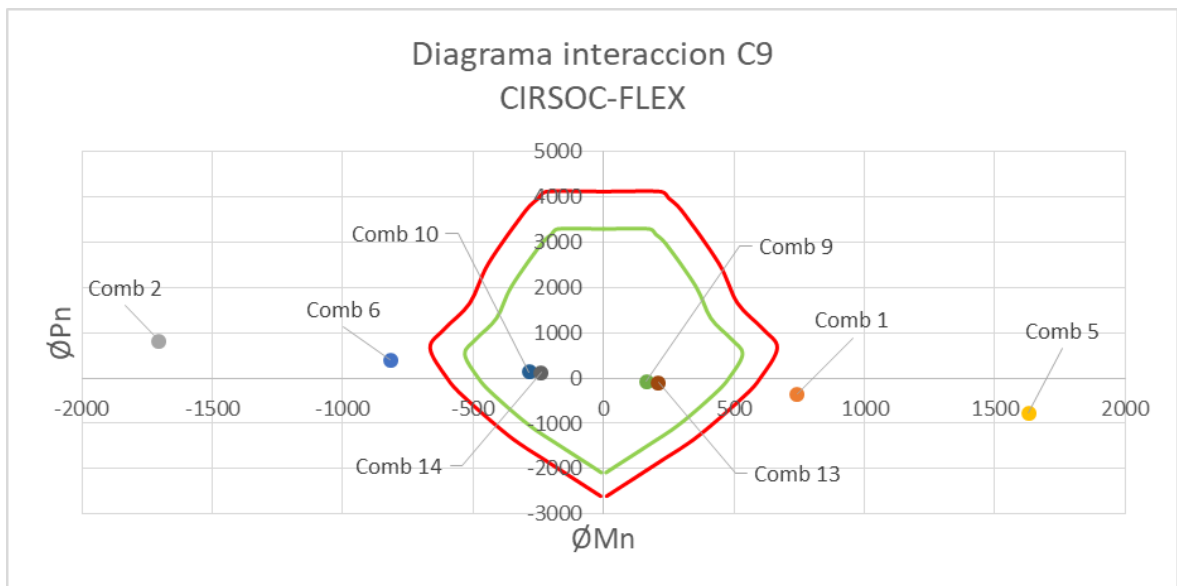
Por otra parte, realizando el mismo procedimiento para una columna del extremo de la torre, como por ejemplo C9, se obtiene el siguiente diagrama de interacción con sus respectivas combinaciones.

Imagen 7.27. Diagrama de interacción para columna C9 mayorado, con los valores de las diferentes combinaciones de carga

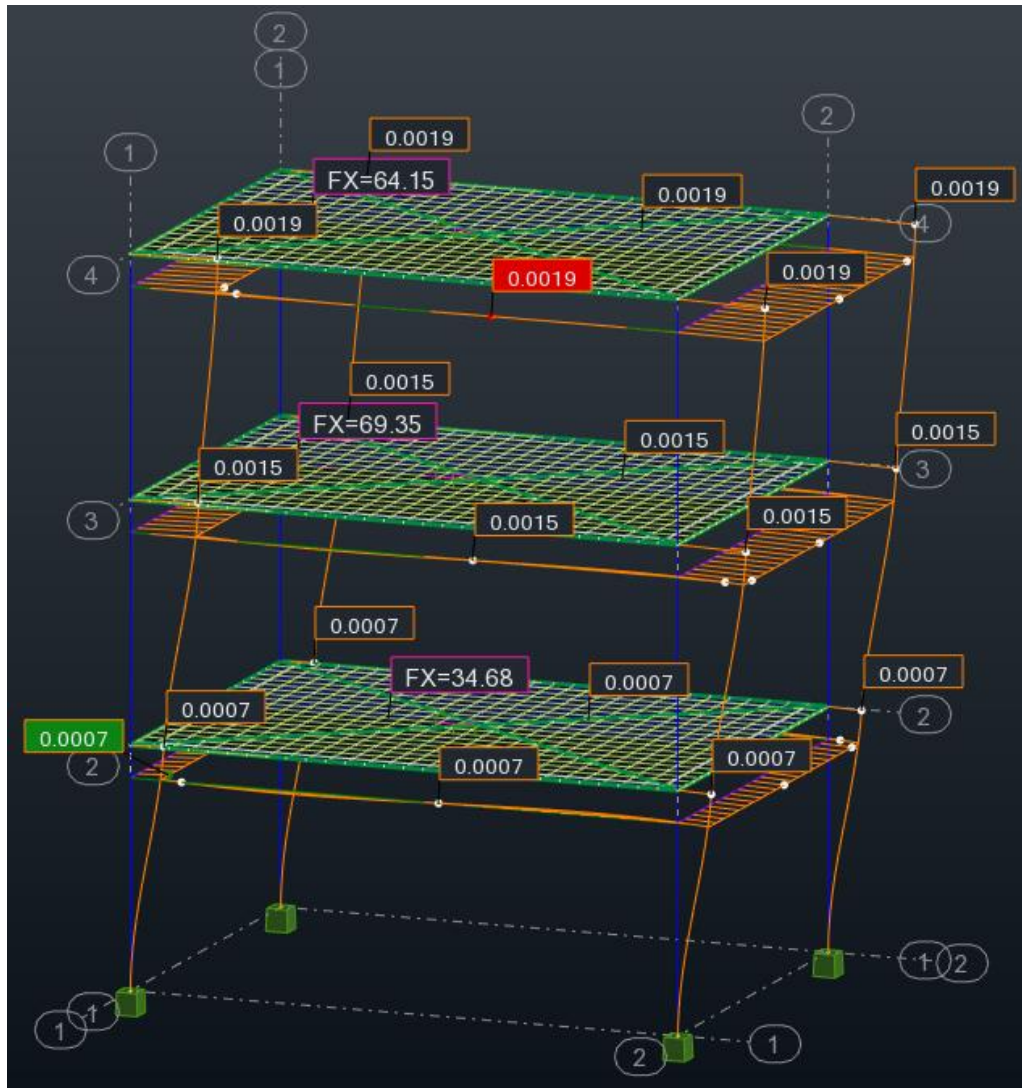
Imagen 10.5. Deformaciones en la dirección X
