# MUESTRAS ENSAYADAS

## MUESTRA N° 1 - ALFAJÍAS DE ÁLAMO REGIONAL - AR

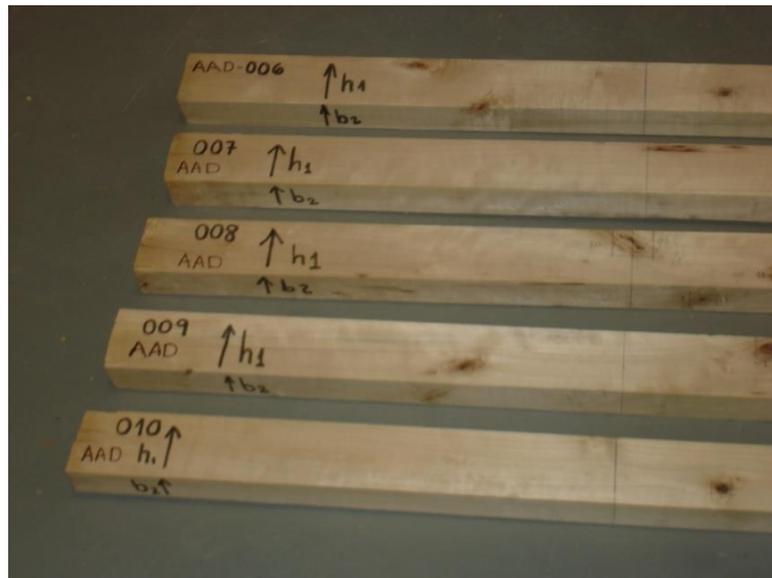
Figura 41 – Ejemplo de denominación de las alfajías

El trabajo consistió en denominar las muestras para proceder a la realización de la clasificación visual para luego realizar el ensayo a flexión y tomar muestras para determinar humedad y densidad del espécimen. Finalmente se analizaron los datos obtenidos realizando las correcciones por humedad y altura correspondiente.

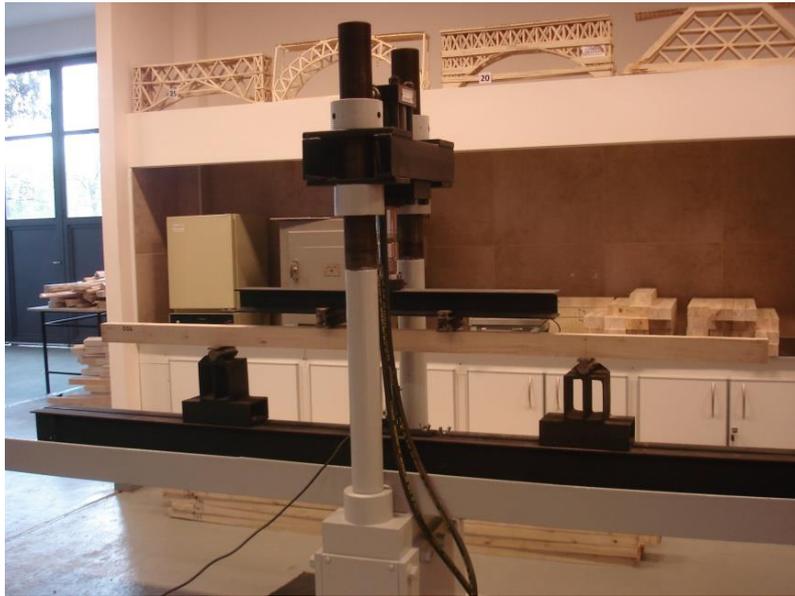
*Figura 42 – Colocación del espécimen en la prensa*

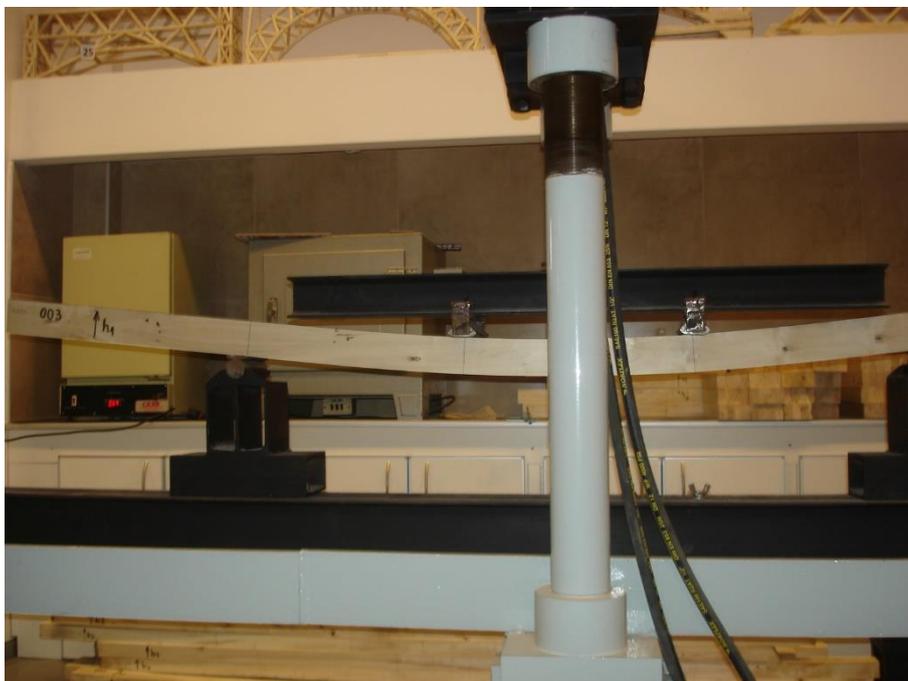
*Figura 43 – Ejemplo de la deflexión alcanzada*

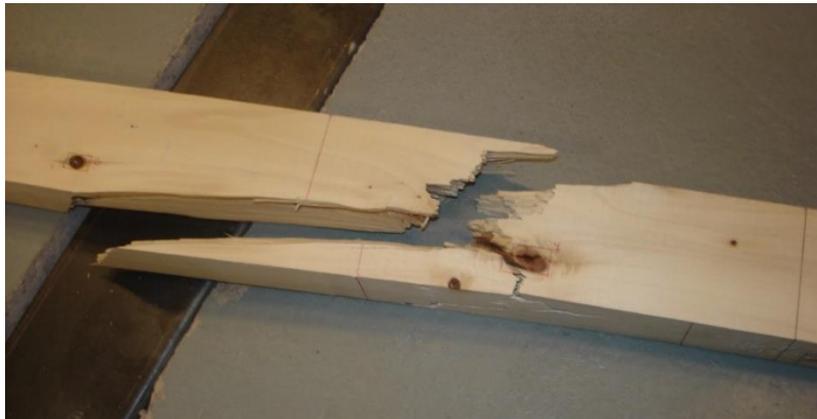
*Figura 44 – Ejemplo de rotura por nudosidad*

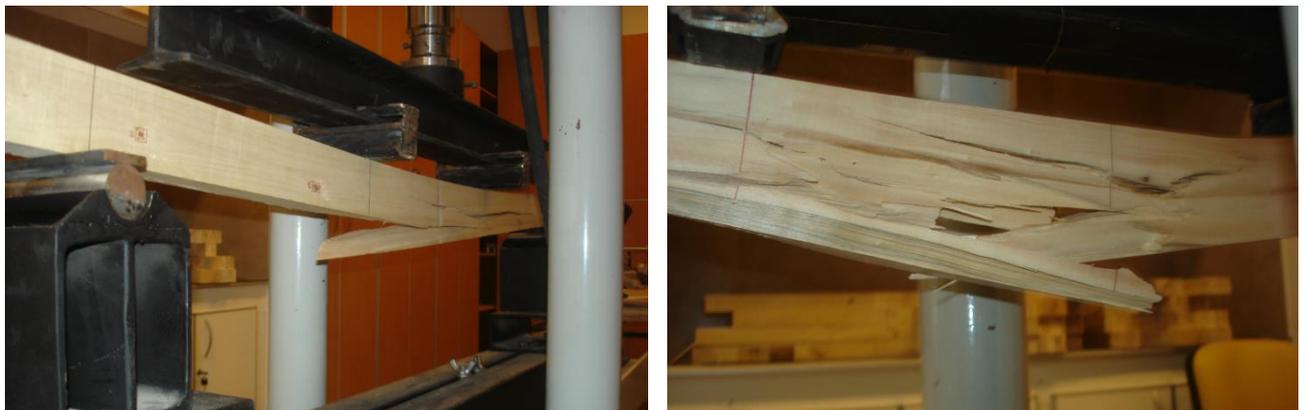
*Figuras 45 y 46 – Ejemplos de rotura normal*

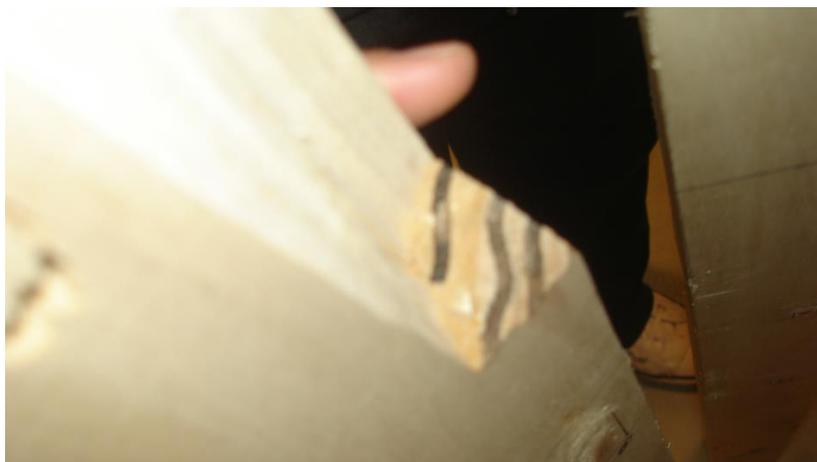
*Figura 47 – Ejemplo de rotura por taladrillo*

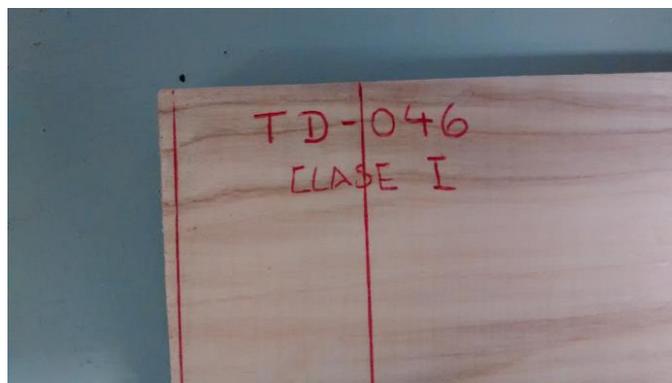
*Figura 48 – Ejemplo de denominación de las Tablas*

El trabajo consistió en denominar las muestras para proceder a la realización de la clasificación visual para luego realizar el ensayo a flexión y tomar muestras para determinar humedad y densidad del espécimen. Finalmente se analizaron los datos obtenidos realizando las correcciones por humedad y altura correspondiente.

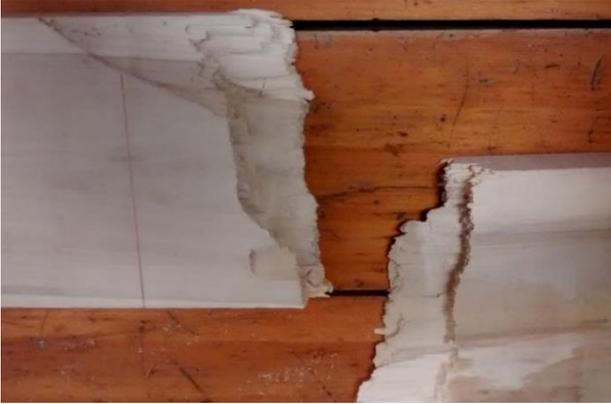
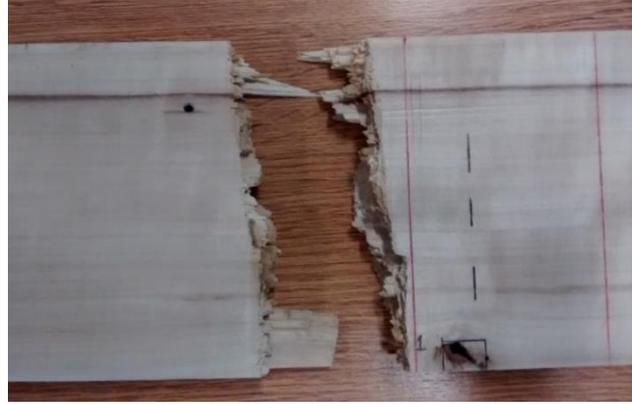
*Figuras 49 y 50 – Ejemplo de rotura normal*

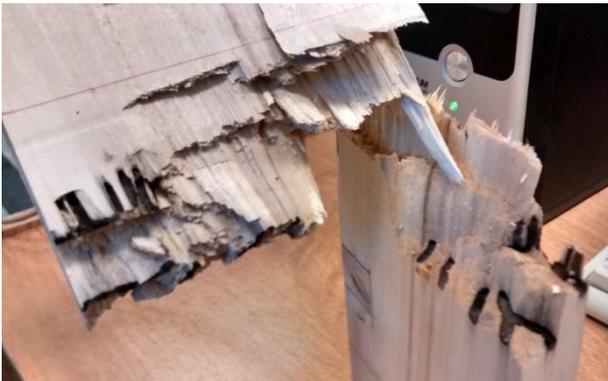
*Figura 51 – Ejemplo de rotura por taladrillo*

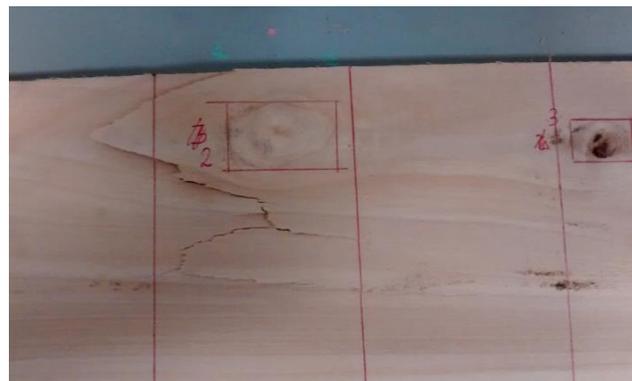
*Figura 52 – Ejemplo de rotura por nudosidad*
