## COMPORTAMIENTO A FLEXION DE VIGAS DE H<sup>o</sup> A<sup>o</sup> DAÑADAS Y REPARADAS CON MATERIALES COMPUESTOS

Dr. Rougier, Viviana; Ms. Toledo, Mario; Dr. Escalante, Mario; Ing. Villalba, Inés  
Grupo de Métodos Numéricos (GMN), Facultad Regional C. del Uruguay, UTN

### RESUMEN

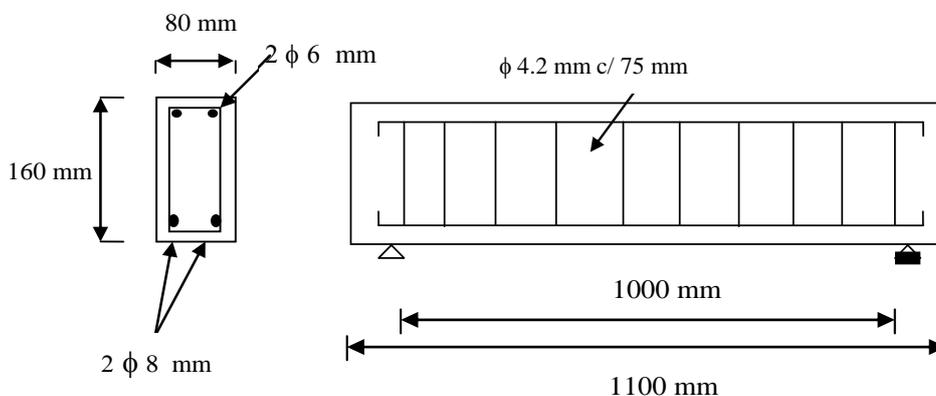
Figura 1. Detalle de viga de hormigón

El programa experimental que forma parte de un proyecto de investigación en desarrollo, se llevó a cabo mediante ensayos de flexión en vigas prismáticas sobre las cuales se aplicaron cargas puntuales en los tercios de la luz. Se elaboraron 18 probetas de sección rectangular de: 80 x 160 mm y 1100 mm de longitud. En esta primera fase del proyecto, se ensayaron 6 vigas, dos denominadas de referencia o control y las restantes dañadas y reparadas con dos tipos de PRF. Las vigas de referencia se ensayaron hasta rotura, en tanto las restantes se dañaron hasta un 90 % de la carga de falla de las vigas de referencia, se repararon y se volvieron a ensayar hasta la falla. Se adoptó para todas las vigas la misma armadura longitudinal y transversal: barras  $\phi$  del 8 mm para la armadura de tracción, barras  $\phi$  del 6 para la armadura constructiva, y estribos  $\phi$  del 4.2 cada 75 mm como armadura a corte. En la Figura 1 se muestran los detalles de armadura y sección de las vigas y en la Tabla 1 se resumen la denominación y características de los especímenes ensayados hasta el momento.

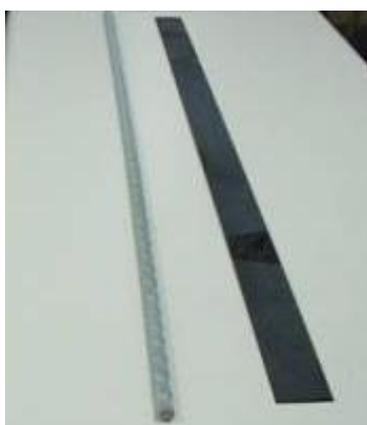
Figura 2. Láminas de PRFC y barras de fibra de vidrio

El refuerzo externo de las vigas se realizó con láminas de polímeros reforzados con fibra de carbono de alto desempeño y barras de fibra de vidrio (fibrobarras), que se adhirieron externamente a la superficie del hormigón mediante el empleo de una formulación epoxídica. Se buscó tener una cuantía equivalente de ambos tipos de refuerzo. En la Tabla 2 se muestran las propiedades mecánicas del adhesivo epoxi, de la lámina de PRFC y las fibrobarras, datos suministrados por los fabricantes. En la Figura 2 se pueden ver los dos tipos de refuerzo, láminas y barras, y sus dimensiones.

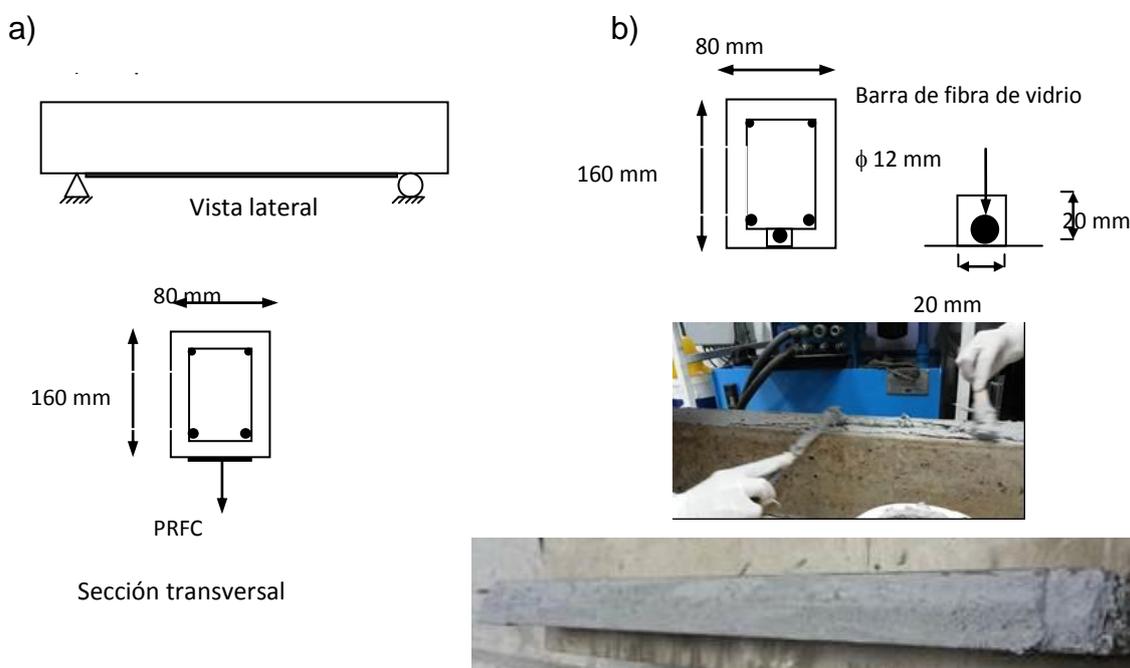
Figura 3. Tipos de reparación. a) Reparación con láminas de PRFC. b) Reparación con barras de fibras de vidrio

La técnica de reparación con platinas de fibra de carbono se realizó aplicando una lámina de 50 mm de ancho, 100 mm de largo y 1.2 mm de espesor en la cara traccionada de la viga. En la Figura 3a se muestra el esquema de reparación y las dimensiones. En el caso de la reparación con fibrobarras, se usaron barras de 12mm de diámetro que se colocó en un orificio previamente aserrado en la cara

traccionada de la viga. Las dimensiones del orificio, 20 mm de ancho x 20 mm de profundidad, se determinaron siguiendo las recomendaciones de la Norma ACI 440.2R-08<sup>[3]</sup>. El orificio se rellenó hasta la mitad de la altura con resina epoxy, se posicionó la barra y se completó con la misma resina hasta cubrir totalmente la el orificio. Se debe destacar que la operación de aserrado del orificio es laboriosa y debe realizarse con sumo cuidado. En la Figura 3b se presenta el esquema reparación con fibrobarras. Antes de la colocación del material de reparación, las superficies de los especímenes fueron cuidadosamente pulidas con cepillo de cerdas de acero a los efectos de eliminar incrustaciones de mortero y suciedades. Finalmente y para dejarlas perfectamente limpias, se aplicó aire comprimido.

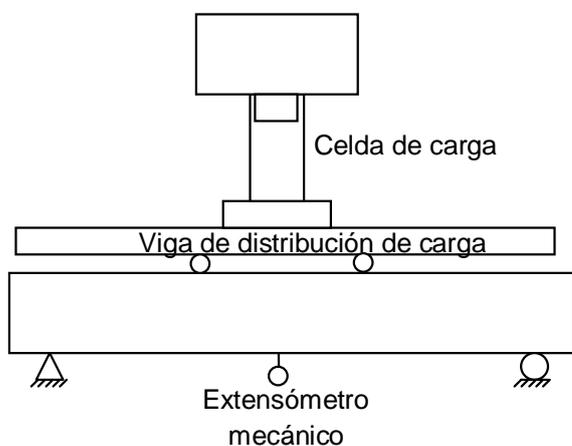
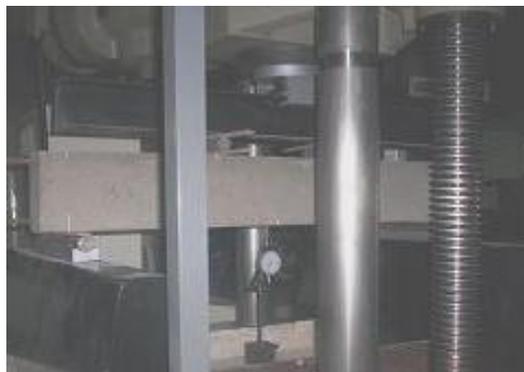
Figura 4. Ensayo de flexión. Esquema de ensayo e instrumentación

Todos los ensayos realizados consistieron en la aplicación de cargas cuasiestáticas monótonas crecientes en los tercios de la luz. Se adoptó una velocidad de carga de 1.5 mm/min.

Se midieron cargas y desplazamientos del punto medio de las probetas. La carga fue aplicada usando una prensa Shimatzu con sistema hidráulico y posibilidad de desarrollar una carga vertical nominal máxima de 1000 kN. Para la medición de los desplazamientos se utilizó un reloj comparador (flexímetro) con una sensibilidad de 0.001mm. En la Figura 4 se presenta el esquema de ensayo e instrumentación utilizado. En general, el instrumental de medición fue retirado antes de alcanzar la carga máxima por seguridad del mismo.

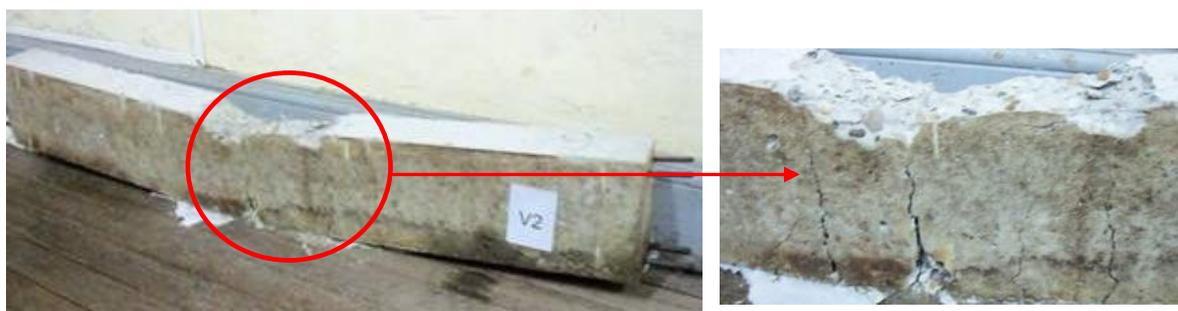
V2: viga de referencia

En la Tabla 4 se presentan los valores de carga máxima, el incremento de la resistencia debido a la reparación con los PRF y los modos de falla. Las vigas de referencia fallaron por rotura del hormigón en compresión con fluencia de la armadura de acero. En las vigas reparadas con láminas de PRFC la falla se produjo por el despegue del laminado que comenzó en la mitad de la luz (Figura 5). Este mecanismo de rotura puede ser descrito del siguiente modo: cuanto mayor es la fisura formada en el hormigón, las tensiones de tracción generadas por el hormigón fisurado se transfieren a la placa o lámina de PRF. En consecuencia se producen tensiones interfaciales locales muy altas entre el refuerzo y el hormigón en las cercanías de la fisura. Con el incremento de la carga aplicada, las tensiones de tracción en el refuerzo y las tensiones interfaciales entre el hormigón y aquél en las cercanías de la fisura también aumentan. Cuando estas tensiones alcanzan valores críticos, se inicia el despegue del refuerzo en la fisura y se propaga hacia uno de los extremos del mismo. Se produce una rotura frágil y repentina. En el caso de la V3, no sólo se recuperó la resistencia original, tomando como referencia el promedio de los valores de carga última de las vigas V1 y V2, sino que además la superó en un 4 % aproximadamente. La viga V4 en cambio, no logró recuperar la capacidad portante alcanzada por las vigas de referencia V1 y V2. Las vigas reparadas con la barra de fibra de vidrio, tuvieron un mejor comportamiento en términos de carga última y ductilidad. En el caso del espécimen V5, la falla se produjo por compresión del hormigón. En la viga V6, la rotura fue provocada por una falla en el apoyo. Esto

Viga	$P_{\text{máx}}$ (kN)	$\Delta P_{\text{máx}}$ (%)	Modos de falla
V1	41.20	-	Rotura por compresión
V2	42.70	-	Rotura por compresión
$P_{\text{Promedio V1 y V2}} = 41.95$			
V3	43.80	4	Despegue del laminado
V4	24.00	-	Despegue del laminado
V5	62.20	48	Rotura por compresión
V6	58.10	38	Falla en el apoyo

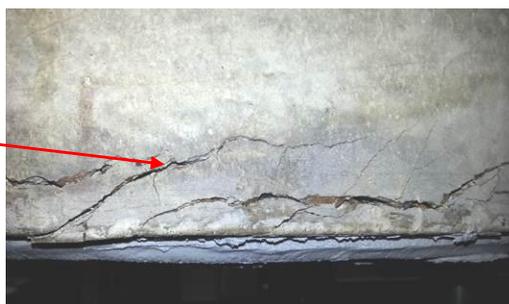
V5: viga reparada con barras de fibra de vidrio

se debió a que en el momento del aserrado del orificio donde se colocó la barra de refuerzo, se dañó accidentalmente la zona de dicho apoyo. En ningún caso se despegó el refuerzo, además se recuperó la capacidad resistente inicial y lograron incrementos de carga última del 48% y del 38 % aproximadamente (vigas V5 y V6, respectivamente). En la Figura 5 se muestra el tipo de falla de una viga de referencia o control V2 y de las vigas reparadas con láminas de PRFC y con fibrobarras, V4, V5 y V6, respectivamente.

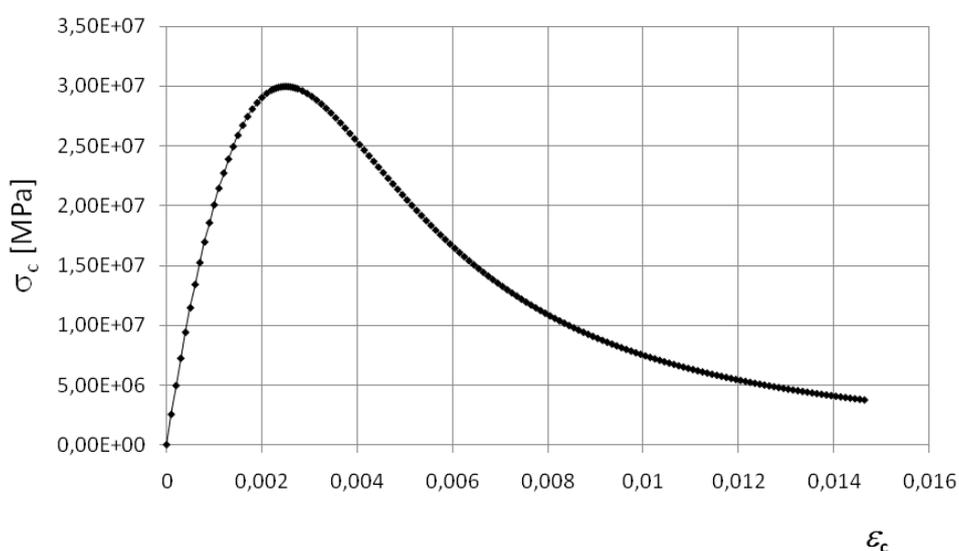
Figura 6. Curva Tensión – Deformación ( $\sigma_c$ - $\epsilon_c$ ) del hormigón

Existen diferentes propuestas para calibrar la curva tensión-deformación  $\sigma - \varepsilon$  de compresión uniaxial del hormigón partiendo de los datos del problema ( $f'_c$ ,  $E_c$ , deformación  $\varepsilon_o$ ). En este trabajo se utilizó la propuesta de Saenz, L.<sup>[18]</sup>. En la Figura 6 se muestra la curva obtenida a partir de los datos de laboratorio.

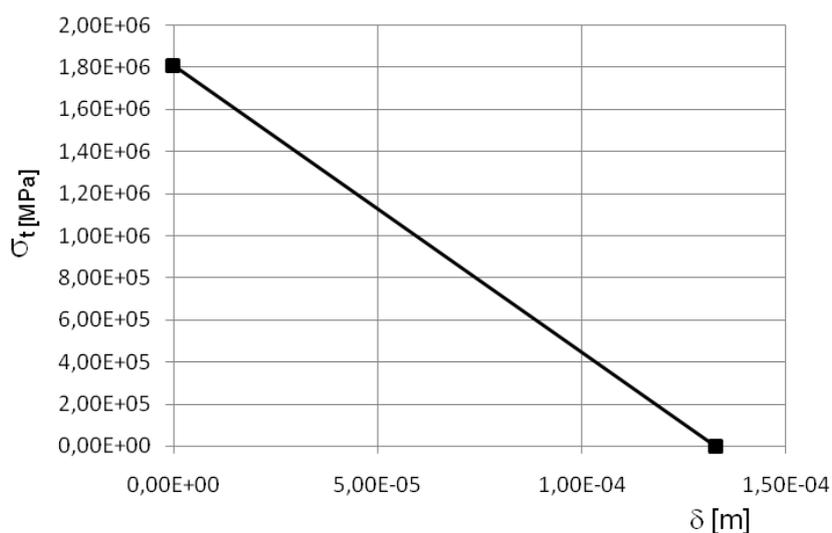
Figura 7. Tensión post-falla versus desplazamiento

A fin de considerar el comportamiento uniaxial a tracción se considera una respuesta elástica lineal hasta alcanzar el valor de la falla  $f_{to}$ . Para capturar el comportamiento post pico a tracción del hormigón se considera el criterio de la energía de fractura  $G_f$ <sup>[19]</sup>. Se adoptó una Energía de fractura  $G_f = 90 \text{ J/m}^2$ . En Figura

7 se muestra la curva que resume el comportamiento post crítico a tracción.

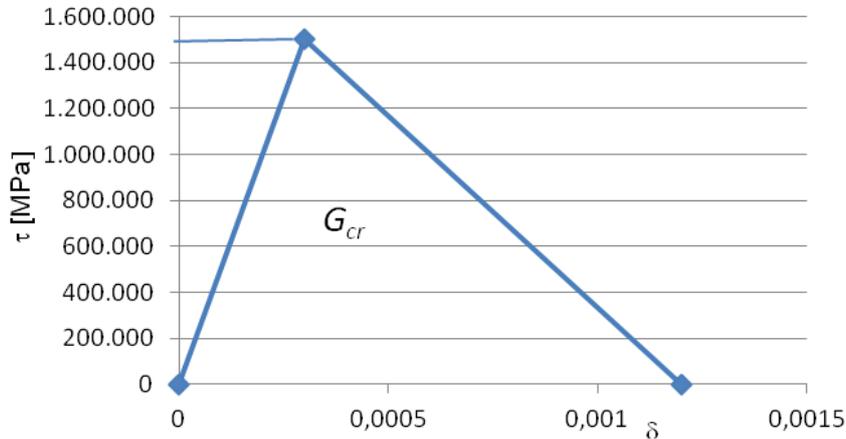
Figura 8. Ley Tracción- separación bilineal

También se consideraron dos alternativas, en un primer caso la interfaz se modeló con una restricción de pegado perfecto, y en el segundo se utilizó un modelo de zona cohesiva. Los posibles modos de deslizamiento del material pueden ocurrir por falla de la interfaz hormigón-acero, separación PRFC-adhesivo y/o separación hormigón-adhesivo. Es usual considerar un pegado perfecto en la interfaz PRFC-hormigón, sin embargo, de acuerdo a lo mostrado en la etapa de experimentación, el despegue “debonding” del laminado, fue el tipo de falla dominante. En este trabajo se utilizó un modelo bilineal de tracción-separación disponible en la biblioteca de Abaqus y que se muestra en Figura 8, donde  $\tau$  es la tensión de tracción efectiva y  $\delta$  el desplazamiento de apertura efectiva. Los parámetros del modelo son: la rigidez inicial  $K_0$  (adoptada en este trabajo de acuerdo a Guo Z.G. et. al, 2005<sup>[20]</sup>) que es la relación entre la tensión de tracción y el desplazamiento de apertura de fisura efectiva  $\delta_0$ ; el desplazamiento de apertura característico en fractura  $\delta_f$  y la energía necesaria para la apertura de la fisura  $G_{cr}$  y representa el área bajo la curva mencionada. De acuerdo a investigaciones<sup>[21]</sup> se proponen los siguientes valores para la  $\tau_{max}=1,5\text{MPa}$ ,  $G_{cr}= 900 \text{ J/m}^2$ .

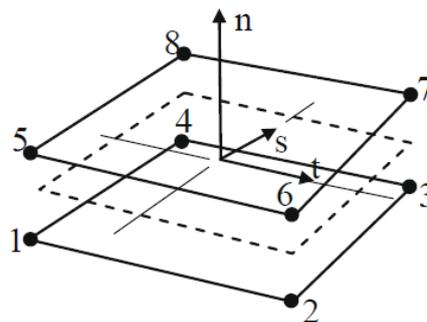
Figura 9. Elementos cohesivo 3D de 8 nodos

Donde  $\sigma_n$  es la tensión de tracción cohesiva,  $\tau_s$  y  $\tau_t$  son las tensiones de corte de la interfase, y  $n$ ,  $s$  y  $t$  se refieren a las direcciones de las componentes de tensión como se muestra en la siguiente Figura 9.

La capa de interfaz se modeló utilizando elementos cohesivos tridimensionales de 8 nodos denominados COH3D8. Estos elementos están compuestos de dos superficies separadas (Figura 9), el movimiento relativos de las partes superior e inferior del elemento representan la apertura o cierre de la interfaz.

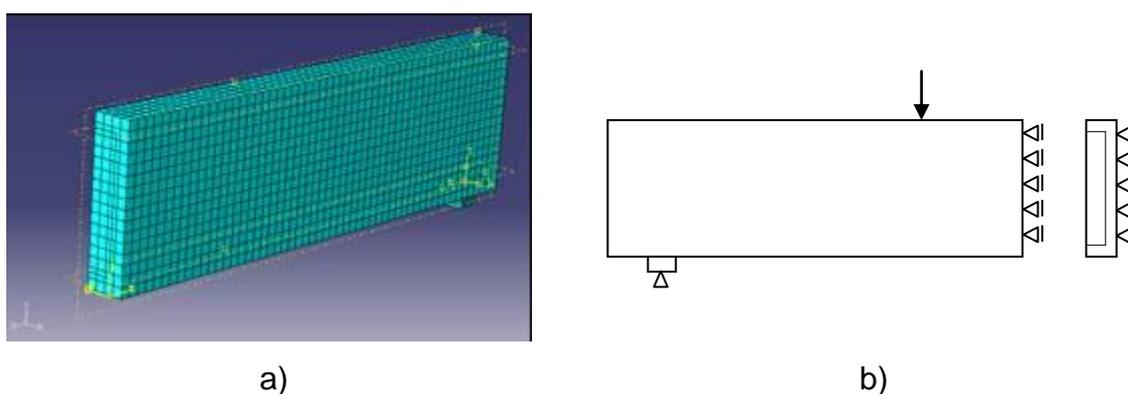
Figura 10. Modelo de elementos finitos: a) discretización; b) condiciones de borde

Debido a la geometría de la viga, la simetría de las condiciones de borde y de carga, se modeló sólo un cuarto de la viga como se muestra en la Figura 10.

En trabajos previos<sup>[7]</sup> se simuló las armaduras de refuerzo con elementos continuos, esta metodología generó un problema en la discretización y exige que se utilicen elementos tetraédricos a fin de compatibilizar entre la geometría circular de las barras y la geometría rectangular de la viga. En este trabajo se resolvió este problema considerando superficies embebidas en los elementos sólidos. Por ello, a fin de modelar la viga de hormigón, placa de apoyo, y material compuesto se utilizaron elementos tipo ladrillos sólidos 3D de 8 nodos de integración reducida denominado C3D8R. Estos elementos pertenecen a la familia de los elementos continuos con tres grados de libertad por cada nodo en las tres direcciones x, y, z; de 1er orden de interpolación (interpolación lineal); con integración reducida lo que permite un ahorro computacional.

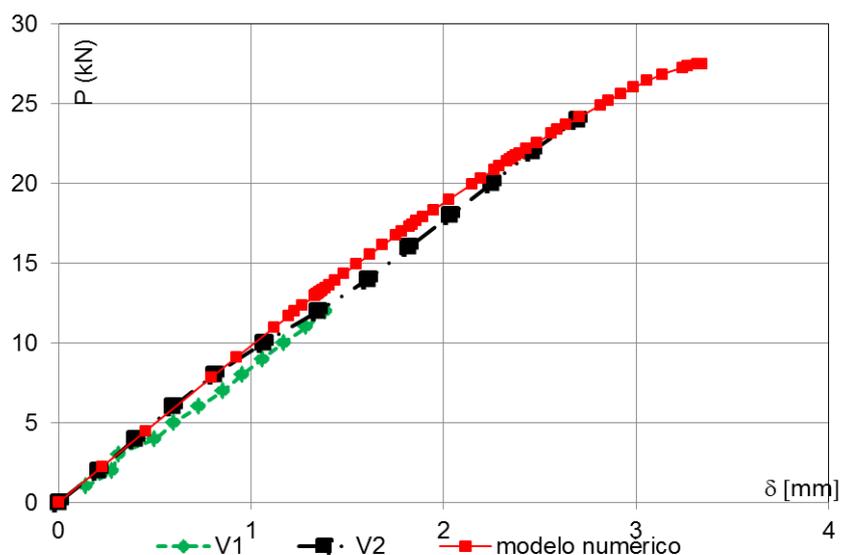
Figura 11. Curva  $P-\delta$  vigas de referencia o control (V1 y V2)

En la Figuras 11 se muestran las curvas cargas-deflexión obtenidas a partir de los resultados experimentales y el análisis con el método de elementos finitos de las

vigas V1 y V2 de control.

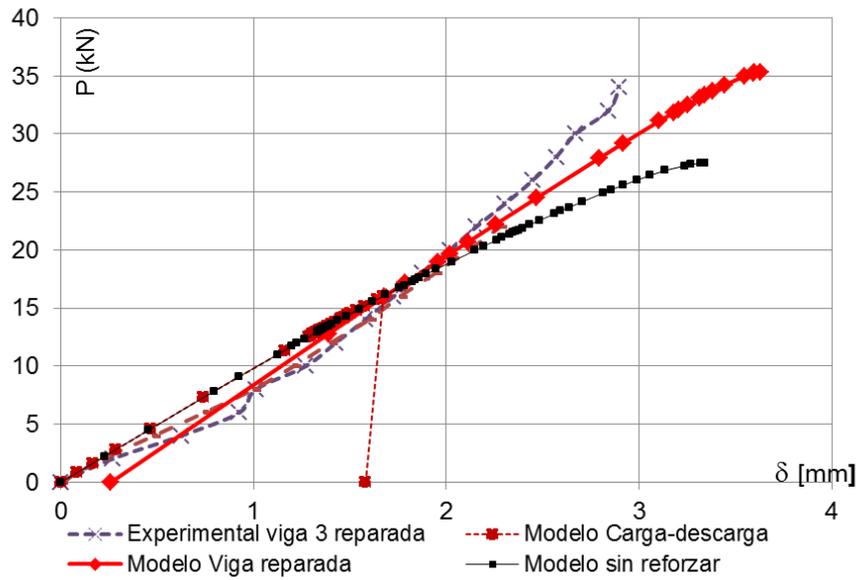
Figura 12. Curva P- $\delta$  viga reparada (V3)

En la Figura 12 se muestran las curvas carga-deflexión máxima ( $P-\delta$ ) obtenidas para las vigas reparadas con material compuesto (PRFC). En la Figura se comparan los valores experimentales obtenidos para las vigas V3 y V4 y se muestra los resultados numéricos obtenidos: a) Modelo sin reforzar (hasta la rotura); b) Modelo: etapa de carga-descarga: a fin de dañar la viga; y c) Modelo dañado y reparado con planchuelas de material compuesto. En la gráfica se observa que los resultados numéricos del modelo previamente dañado y reparado aproximan razonablemente con los resultados experimentales de la viga V3. Tanto los resultados numéricos como experimentales de la viga reparada evidencian un aumento en la pendiente y una carga de rotura mayor a la de la viga sin reparar.

El análisis de elementos finitos no lineal pudo predecir razonablemente el comportamiento flexional de las vigas de hormigón armados reforzadas y/o reparadas con láminas de PRFC. Este análisis fue validado por comparación con resultados experimentales.

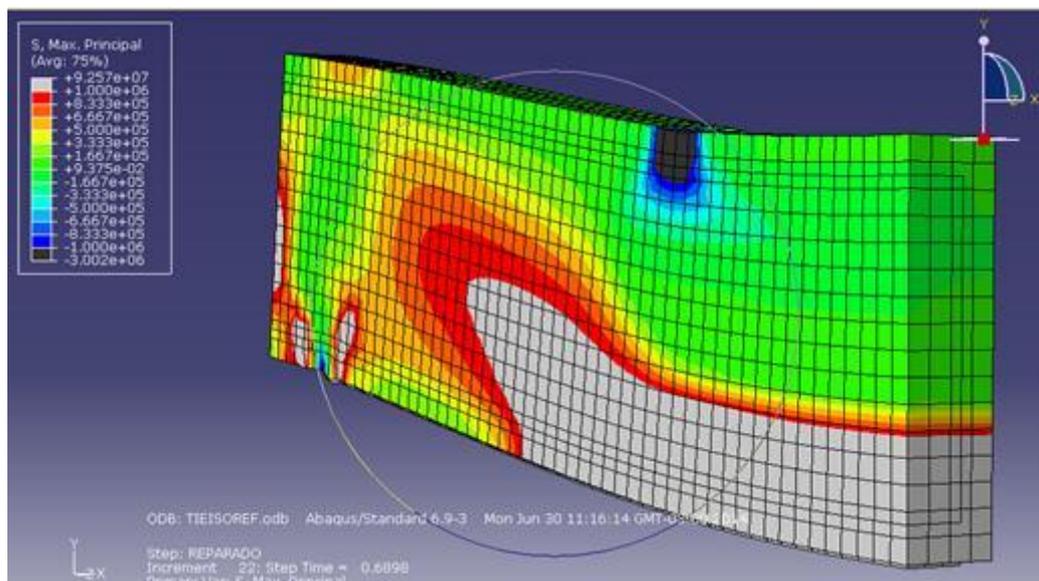
Figura 13. Contorno de tensiones de viga reparada

En la Figura 13 se muestra el contorno de tensiones máximas que se observan en el modelo numérico de la viga reparada.
