TRABAJO FINAL INTEGRADOR

ESPECIALIZACION
EN INGENIERIA AMBIENTAL

“CIANOBACTERIAS”

“1era Sección -Delta, Tigre–Buenos Aires.”

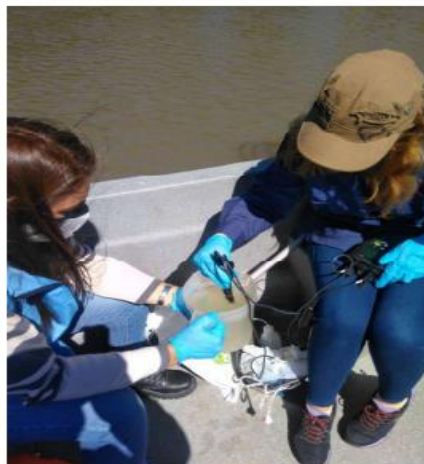
Punto 1: RSRS (Río Sarmiento y Arroyo Raque Segunda) Coordenadas Geográficas: 34° 23'45.4" S; 58° 34' 19.7" O Hora del control: 09:43 hs

PARÁMETRO "in situ"	UNIDAD	RESULTADO
pH		7.6
Temperatura	°C	23.7
Oxígeno Disuelto (OD)	mg/l	6.59
Saturación	%	77.5

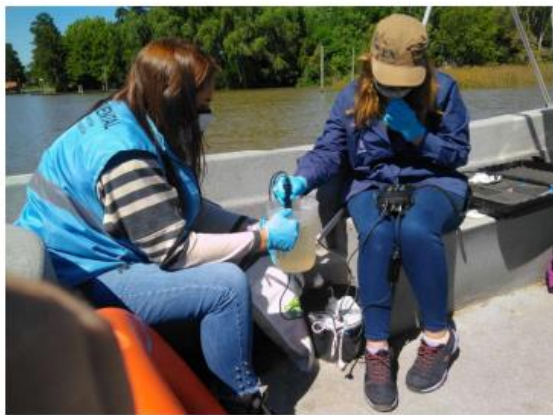
Punto 2: RSARC (Río Sarmiento entre Arroyo Reyes y Curubica) Coordenadas

Geográficas: 34° 23'06.4" S; 58° 34' 35.9" O Hora del control: 09:56 hs

PARÁMETRO "in situ"	UNIDAD	RESULTADO
pH		6.25
Temperatura	°C	24.3
Oxígeno Disuelto (OD)	mg/l	6.45
Saturación	%	76.3

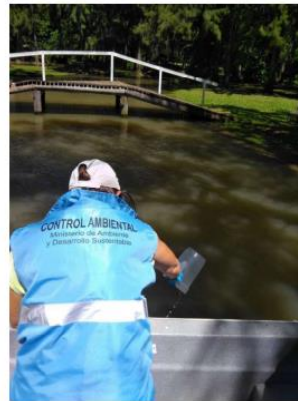
Punto 4: RA (Río Antequera) Coordenadas Geográficas: 34° 19' 08.9 S; 58° 35'

07.6 Hora del control: 10:57 hs.

PARÁMETRO "in situ"	UNIDAD	RESULTADO
pH		7.05
Temperatura	°C	24.7
Oxígeno Disuelto (OD)	mg/l	7.68
Saturación	%	93.6

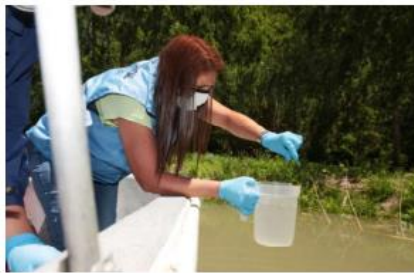
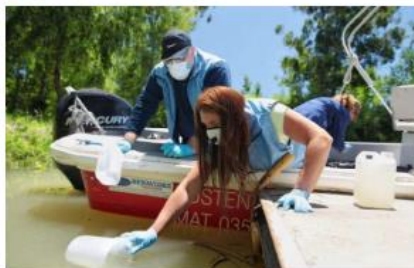
Se extrajo muestras del curso de agua Canal Arias, en el fondo del canal privado del Muelle La Heralda.

Muestra N°	Hora Inicio	Hora Finalización	pH <i>in situ</i>	Temperatura (°C) <i>in situ</i>	Sitio de Extracción
01	12:20	12:22	6.89	27.9	Fondo del canal privado
02	12:24	12:26	6.89	27.9	Fondo del canal privado
Coordenadas Geográficas de la Toma de Muestras N° 01 y 02: 34° 16' 46.0" S; 58° 39' 29.4" O					
Muestra N°: 01 Identificada bajo Precinto N° : 0317205					
Muestra N°: 02 Identificada bajo Precinto N° : 0317206					
Parámetros a analizar en el Laboratorio Central de AySA					
Muestra N° 01			Muestra N° 02		
X	Microcistina LR		Microcistina LR		
	Algas		X	Algas

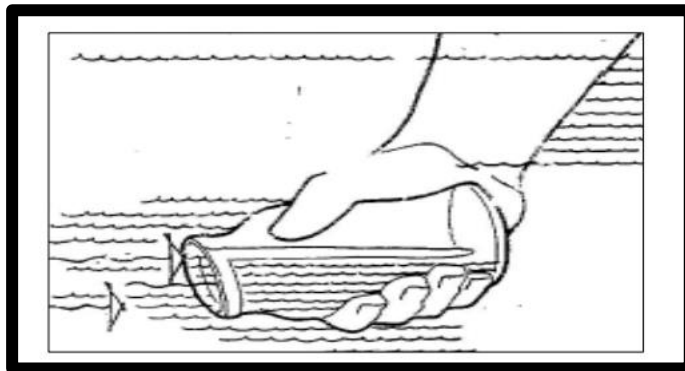
Imagen 8 Toma de muestras

- a. Se utilizaron dos envases de vidrio nuevo 1 para el bacteriológico y 1 para el fisicoquímico.
- b. La muestra se extrajo de 0.50 mts de la orilla del rio Lujan a una profundidad de 0.24 cm
- c. Se taparon ambas muestra y se rotularon:

- d. Se colocaron en conservadora y se entregaron al laboratorio dentro de los 40 mint de retirada la muestra.
- e. No se realizaron muestras de contra muestra.

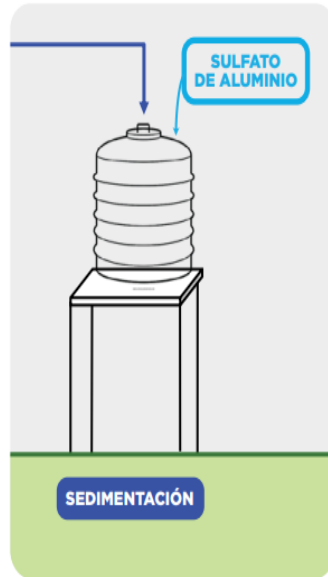
TRATAMIENTO DE AGUA

- LUEGO DEL AGREGADO DE **SULFATO DE ALUMINIO**, ASEGURAR LA **MEZCLA Y HOMOGENEIZACIÓN** (A TRAVÉS DEL USO DE PALETAS), DEJAR REPOSAR **1 HORA**.
- AL FINALIZAR EL PROCESO **EXTRAER EL AGUA DE LA ZONA MEDIA DEL TANQUE**.
- **RESGUARDAR EL TANQUE DE ALTAS TEMPERATURAS E INCIDENCIA DE LUZ SOLAR**.
- **PURGAR LOS SEDIMENTOS DEPOSITADOS EN EL FONDO DEL TANQUE** CON UNA PERIODICIDAD ADECUADA, LUEGO DE ESTE PROCESO DEJAR REPOSAR NUEVAMENTE.
