Desarrollo de recubrimientos que aumenten el rendimiento al desgaste y a la corrosión en componentes de acero usadas en la industria del gas y petróleo

Tesista: Maskavizan, Ana Justina¹

Jornada Provincial de Difusión de Proyectos de Tesis.

Concordia. 26 de abril 2023.

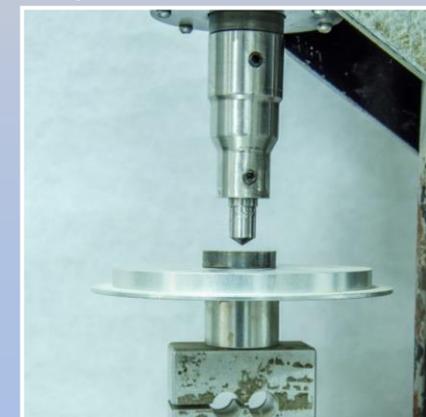
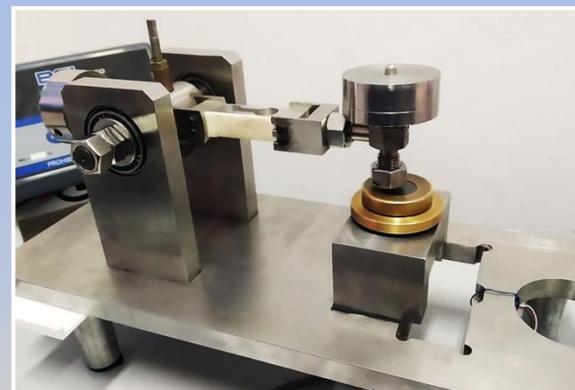
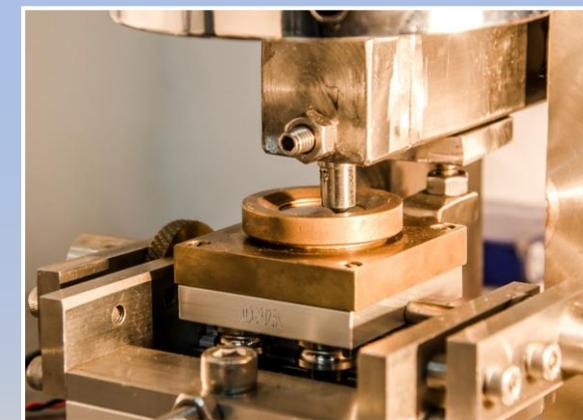
Muestras de AISI 4140 (5 mm de espesor y 25,4 mm de diámetro) de dureza $387 \pm 12 \text{ HV}_{0,05}$.

- Nitruración (Dureza: $609 \pm 32 \text{ HV}_{0,05}$)
- Recubrimientos: intercapa de Cr, recubrimiento de CrN

Adhesión: VDI 3198 y ASTM C1624

Desgaste: pin-on-disk
(ASTM G99-95a)

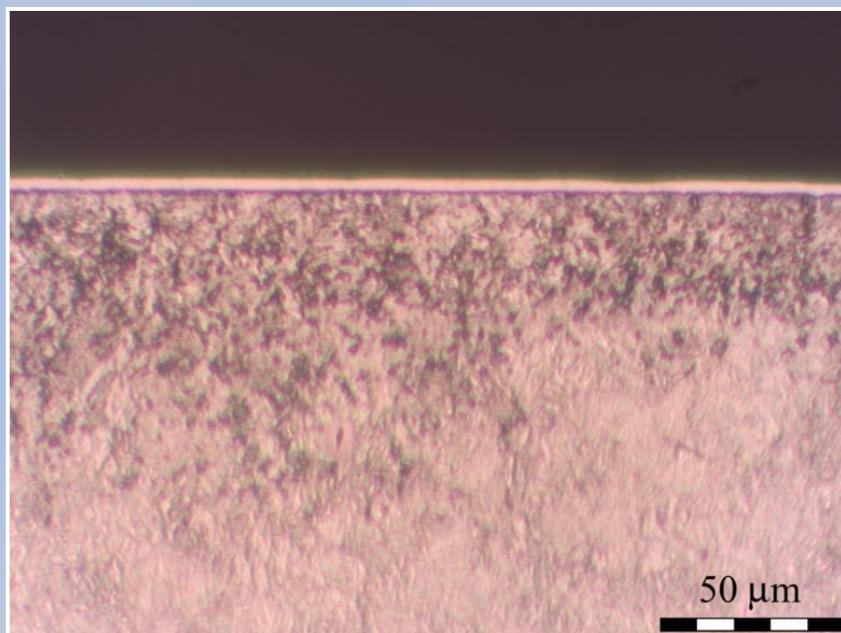
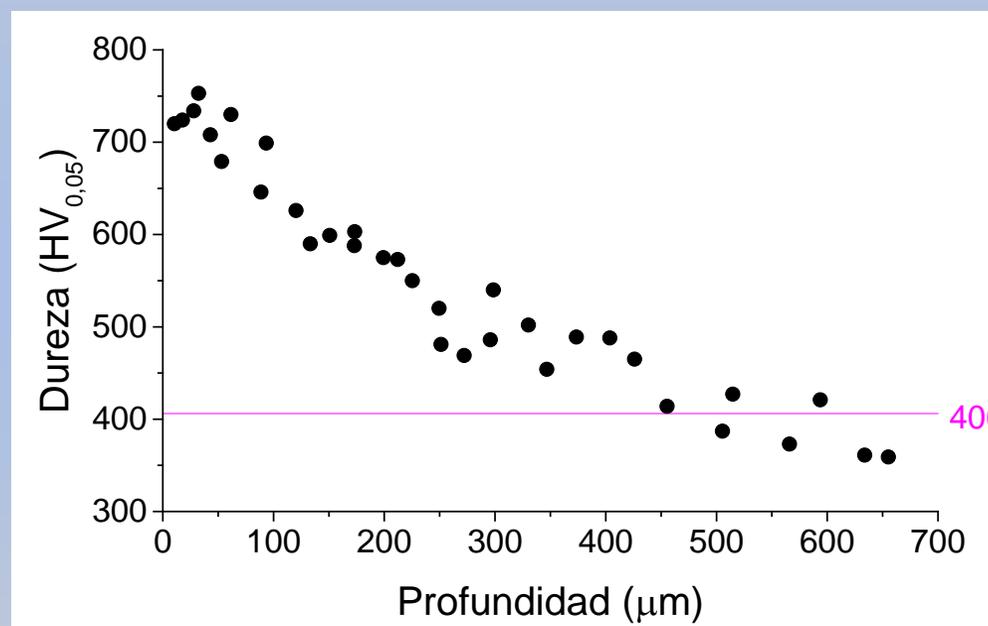
Espesor de los recubrimientos: $3,55 \pm 0,35 \mu\text{m}$

Penetración del tratamiento de nitruración: $450 \mu\text{m}$ (DIN 50190-3)

- La penetración de la nitruración fue de 450 μm sin formación de capa de compuestos.

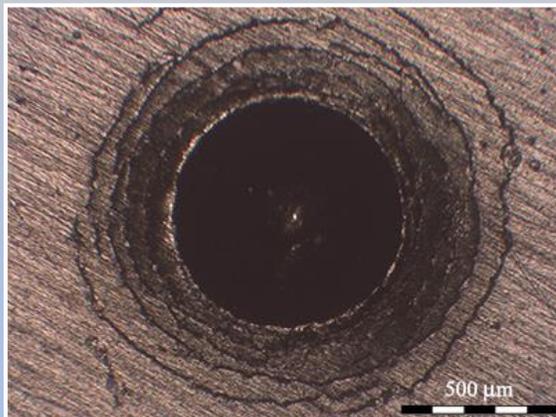
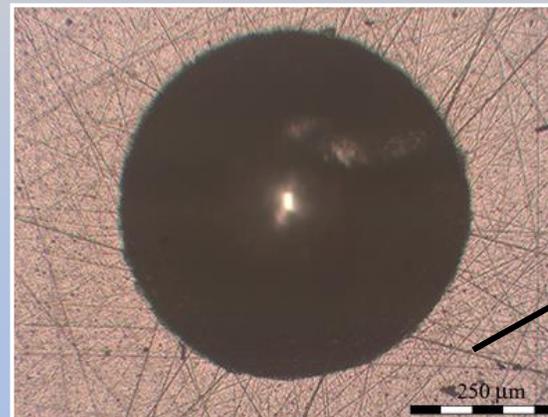
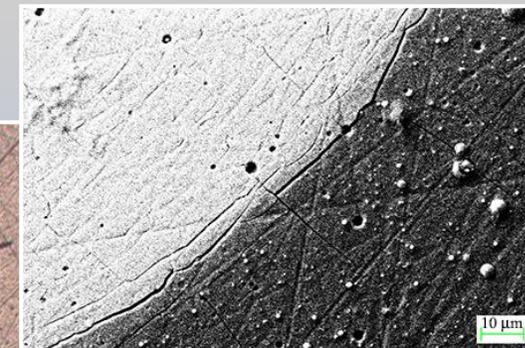
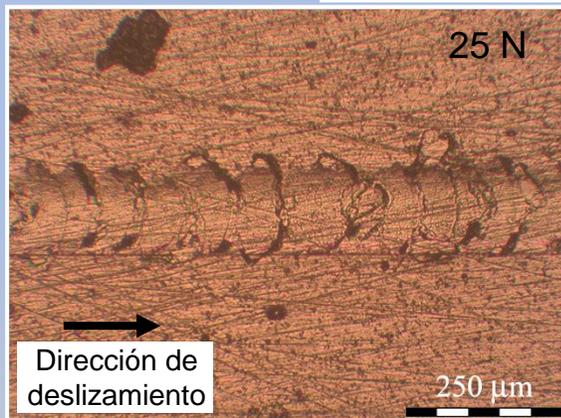
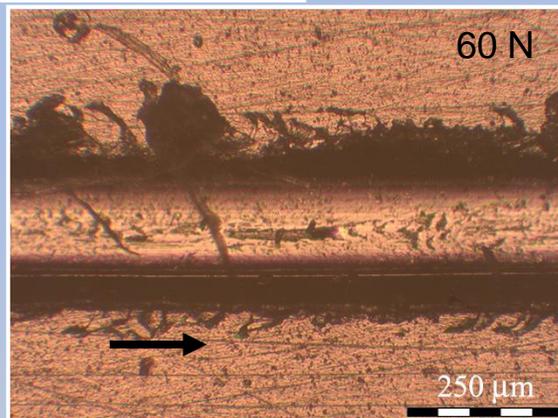
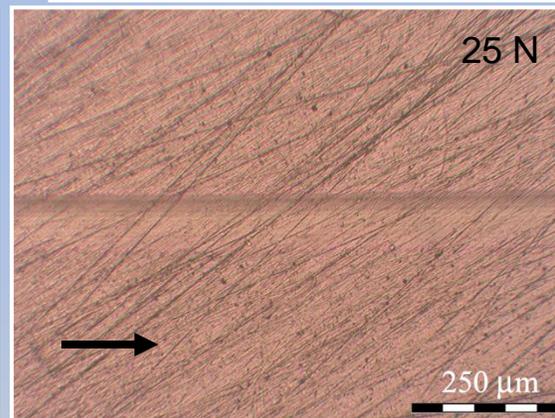
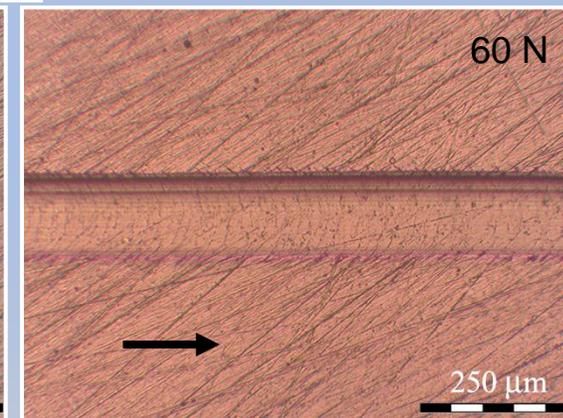
Adhesión

Cr/CrN sobre acero no nitrurado

Cr/CrN sobre acero nitrurado

- El tratamiento de difusión mejoró la adhesión.

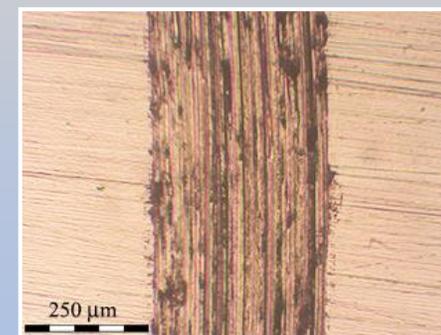
AISI 4140

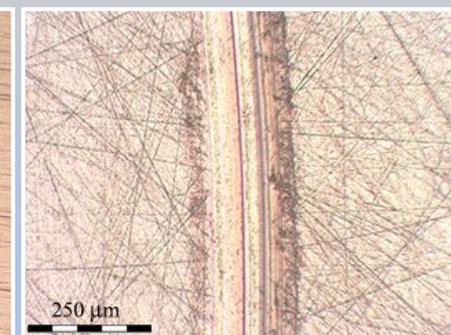
AISI 4140 nitrurado

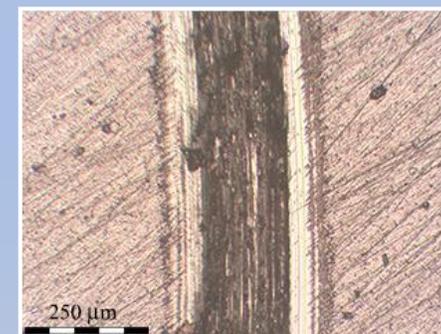
AISI 4140 - Cr/CrN

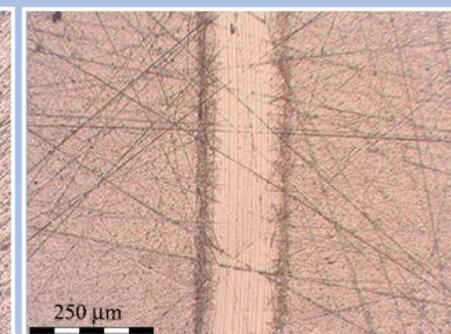
AISI 4140 nitrurado - Cr/CrN

- El tratamiento dúplex disminuyó el CoF y aumentó la resistencia al desgaste.
