GPSINT Grupo de Investigación en Procesamiento de Señales Aplicado a Sensores Inteligentes

DAÑOS EN AEROGENERADORES

MONITOREO EN TIEMPO REAL DEL ESTADO DE LAS PALAS DE AEROGENERADORES

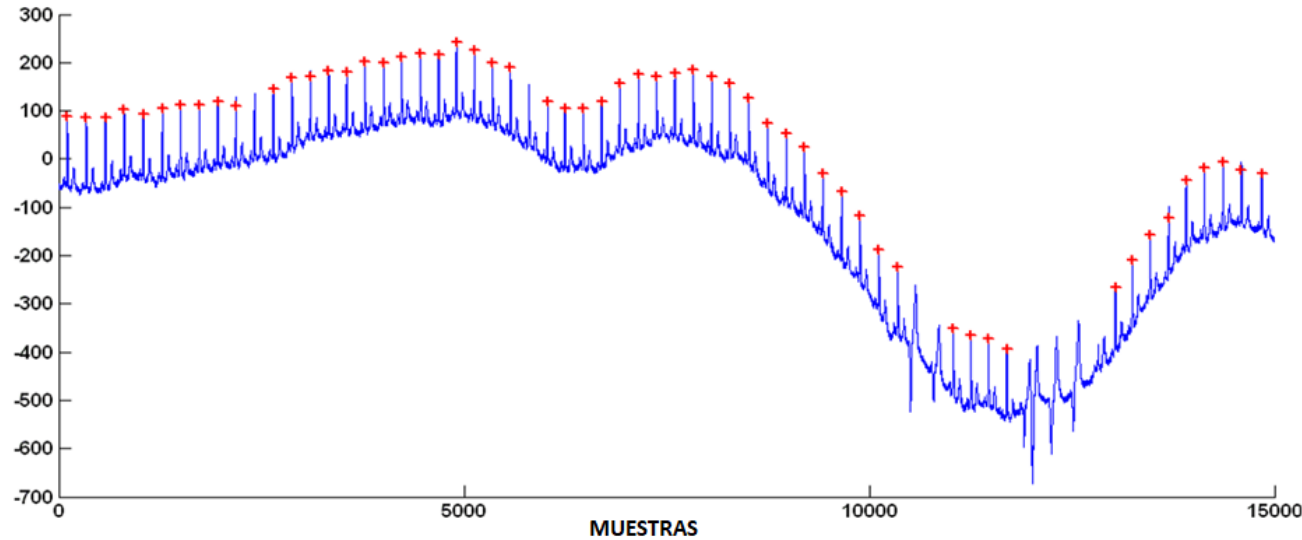
Detección QRS (+) aplicada a la señal 426m.dat de la base de datos: MIT-BIH Malignant Ventricular Arrhythmia database, $F_s=250$ Hz.

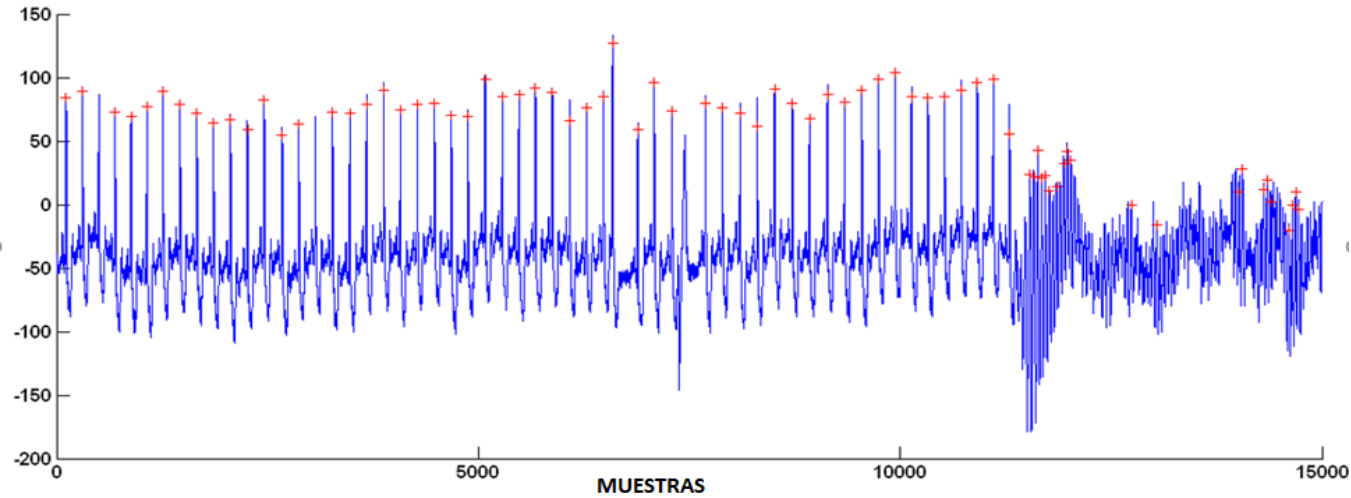
Transición a un episodio VF, de la base de datos MIT-BIH Malignant Ventricular Arrhythmia database, error de interpolación=3, $F_s=250$ Hz, Record 426.

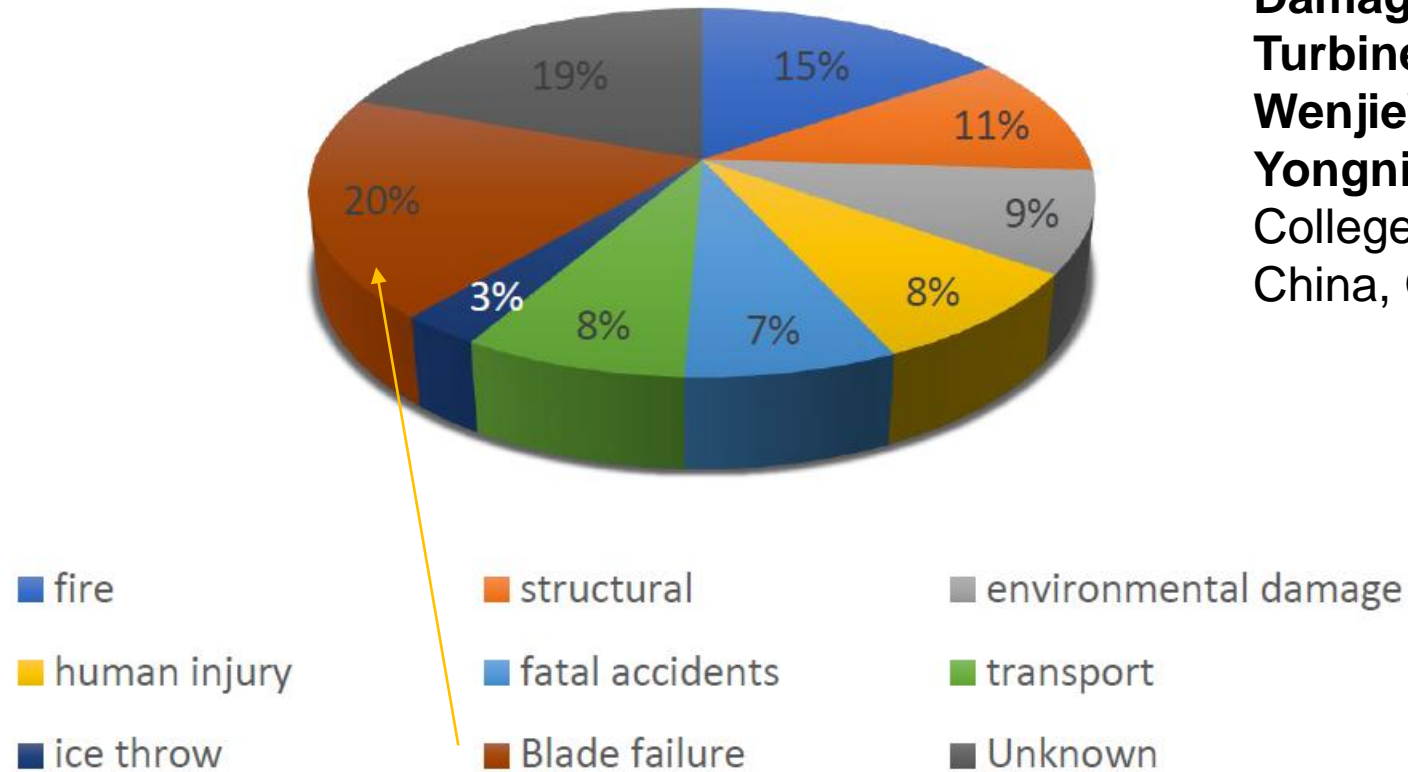
Figure 2. Distribution of wind turbine damage types.

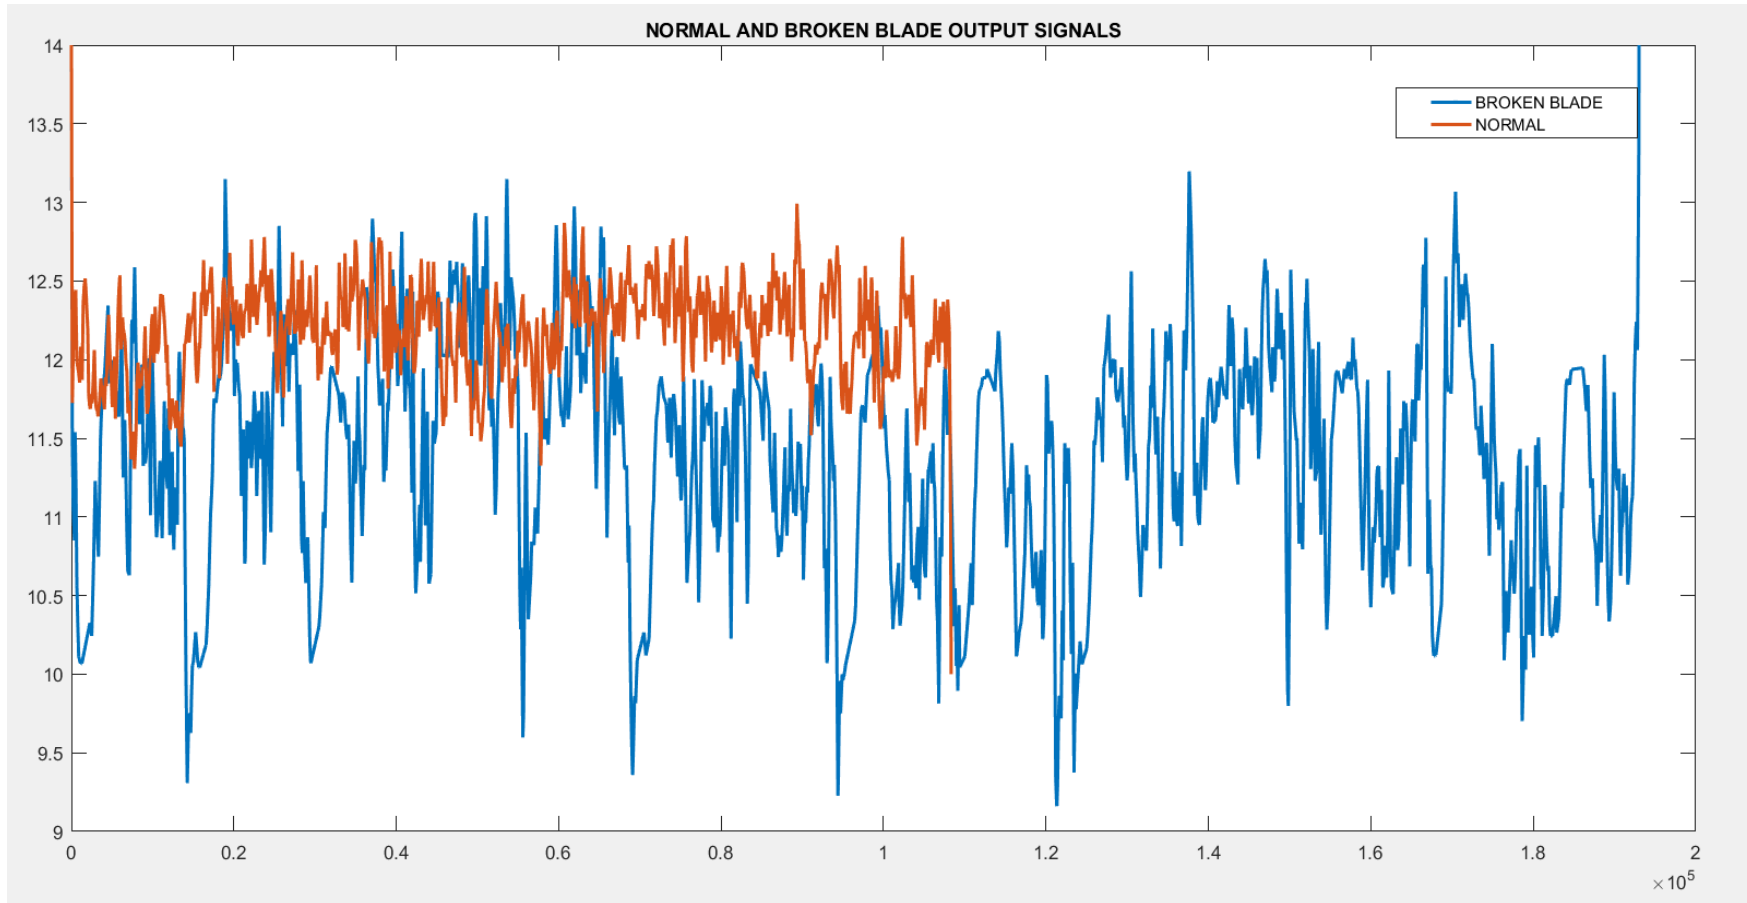
PROCESAMIENTO 2 GENERACION DE SEÑAL SENSIBLE A LOS CAMBIOS EN FRECUENCIA RELACIONADOS CON LA VELOCIDAD DE ROTACION

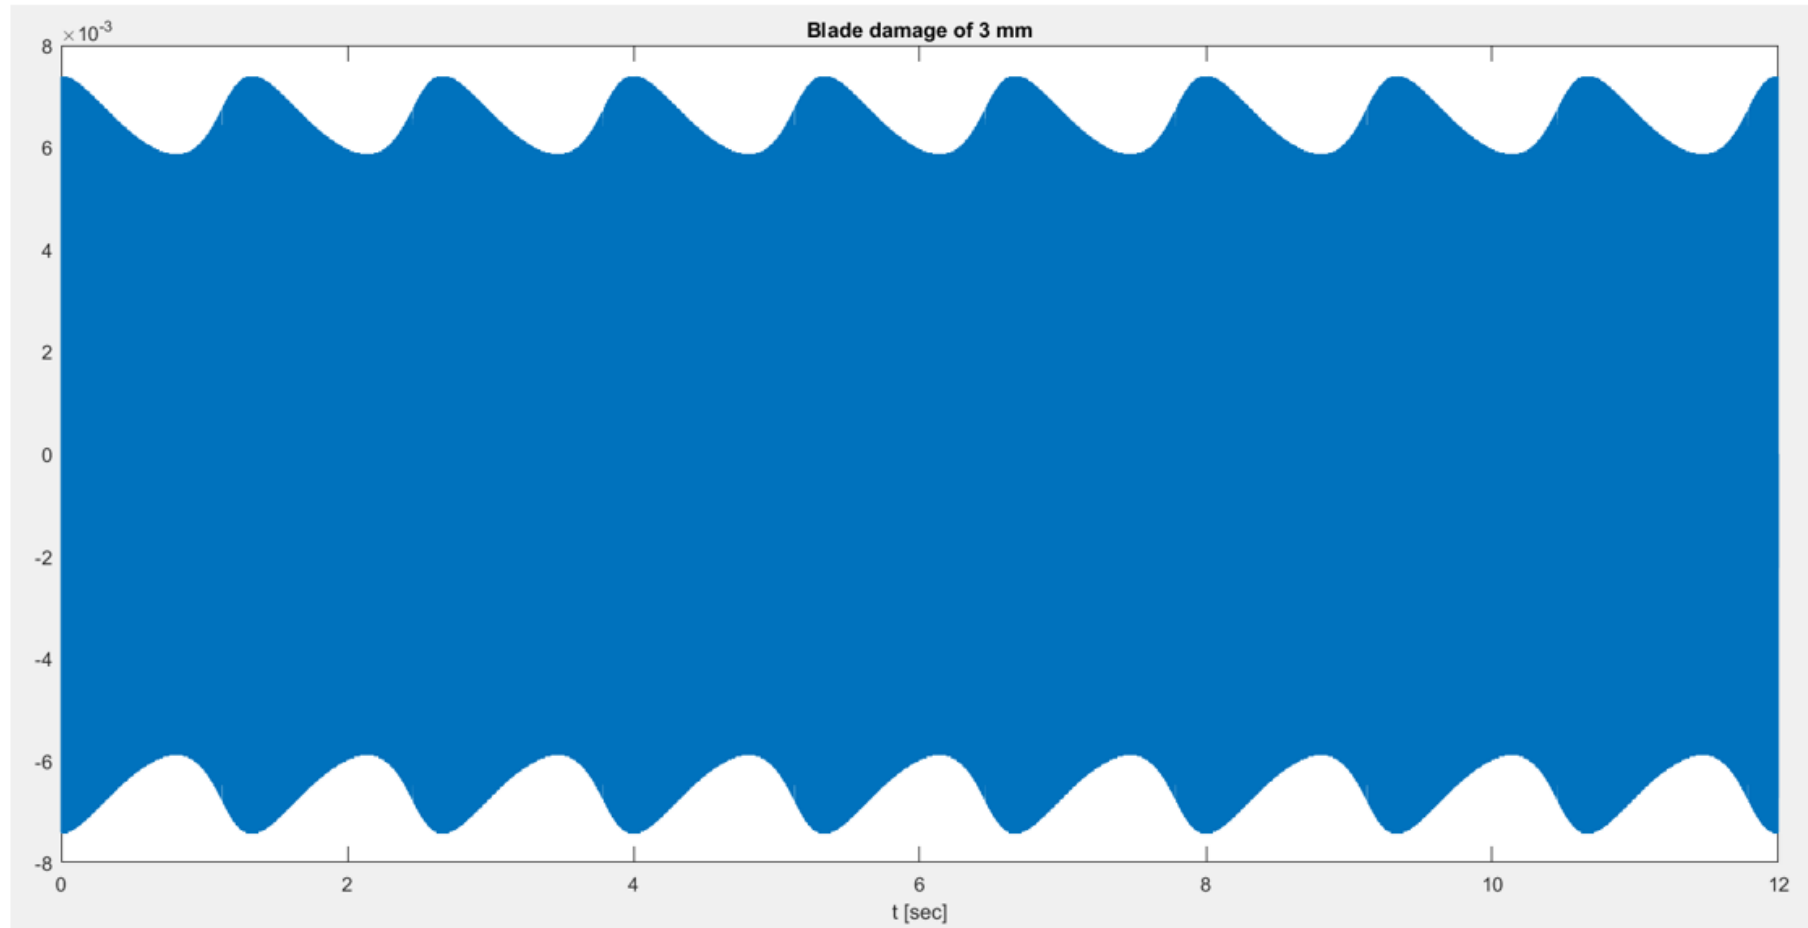
ANALISIS CON SEÑALES SIMULADAS DE 3MM Y 7 MM DE DAÑO BORDE POSTERIOR
