**EVALUACION DE DOS PUENTES EN EL DEPARTAMENTO URUGUAY
PROVINCIA DE ENTRE RÍOS**

En este trabajo se presenta la evaluación realizada en dos Puentes de hormigón armado, en el departamento Uruguay-Entre Ríos. Se comentan algunas particularidades de estos puentes ejecutados en la década del '20, que por su tipología y ubicación medio-ambiental, hace que se susciten problemas similares en cuanto a: conservación de elementos estructurales, procesos patológicos que los afectan, dificultades de acceso para su inspección y conservación, además de técnicas específicas de monitoreo, reparación y mantenimiento. Se plantea un diagnóstico y finalmente se especifican las conclusiones alcanzadas sobre aspectos a tener en cuenta al desarrollar los planes de inspección y conservación, en referencia a las técnicas específicas de monitoreo, reparación y mantenimiento.

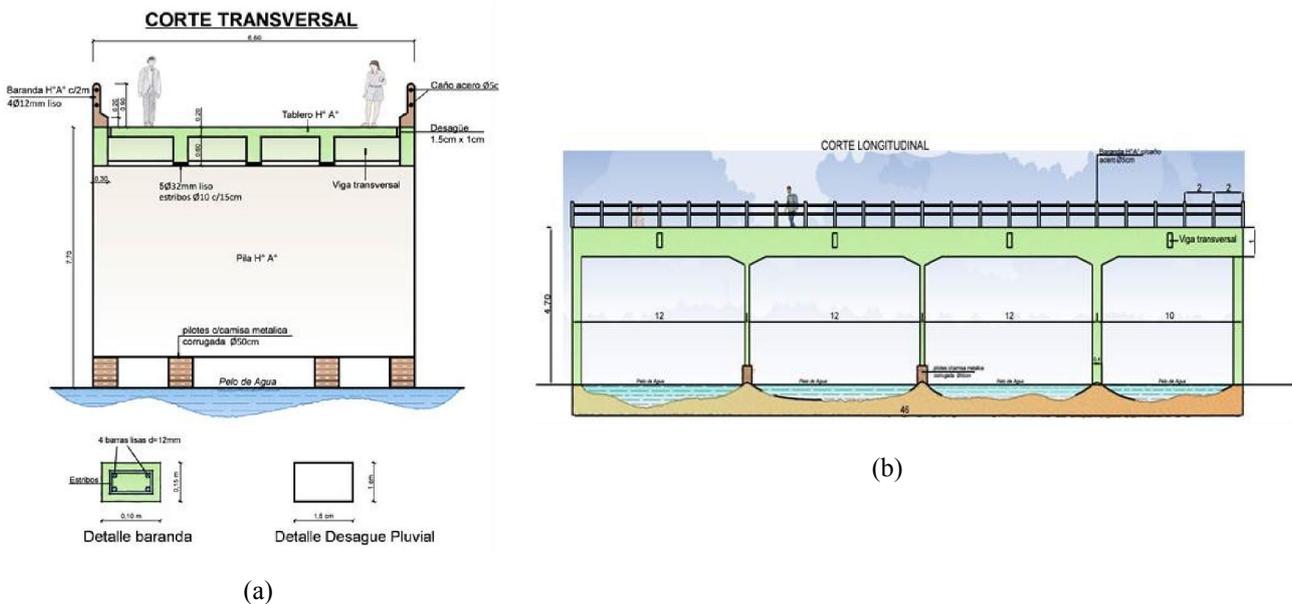
Figura 2: Esquemas de corte transversal (a) y longitudinal (b)

Según su destino o uso es un puente carretero, de Hormigón Armado in situ, construido entre los años 1920- 1930, con una longitud de 46 m, un ancho de calzada de 6 m y una altura máxima de 4,7 m desde el pelo de agua hasta el borde superior del tablero. Está compuesto por un tablero de hormigón armado, con una sola junta de dilatación a los 36 m, barandas de hormigón; cinco vigas longitudinales, tres pilas y dos estribos. En este puente, se pudieron observar diferentes afectaciones siendo la principal, el desplome de las pilas centrales. En la figura 2 se muestran esquemas de ambos cortes.

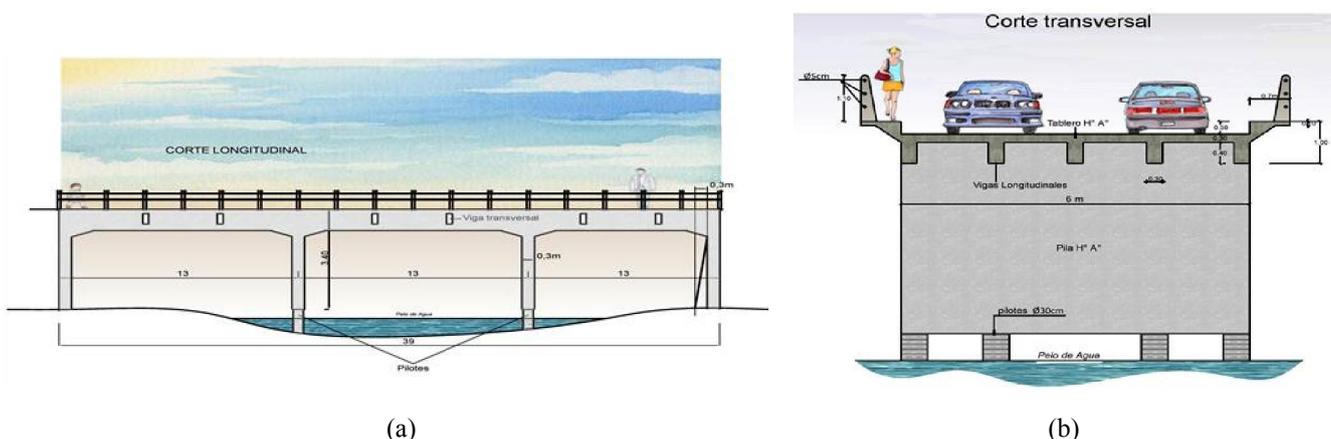
Figura 6: Esqueda del corte logitudinal (a) y transversal (b) del puente.

Según su destino o uso es un puente carretero, de Hormigón Armado in situ, construido en similar época que el anterior, con una longitud de 38 m, un ancho de calzada de 6 m y una altura máxima de 3,1 m desde el borde inferior de las pilas hasta el borde superior del tablero. Está compuesto por un tablero de hormigón armado, sin juntas de dilatación, barandas de hormigón; cinco vigas longitudinales, dos pilas y dos estribos. En este puente, se pudieron observar diferentes afectaciones siendo la principal, el hundimiento y giro del estribo Este.
