Geocompuesto en ampliación de calzada para evitar el reflejo de fisuras de juntas de base en recapeo asfáltico.

Delbono H. Luis^{1*}; Fensel E. Alberto²; Botasso, H. Gerardo³; Pisano, David⁴

1.2.3. LEMaC: Centro de Investigaciones Viales, Universidad Tecnológica Nacional *Facultad Regional La Plata, Argentina.*

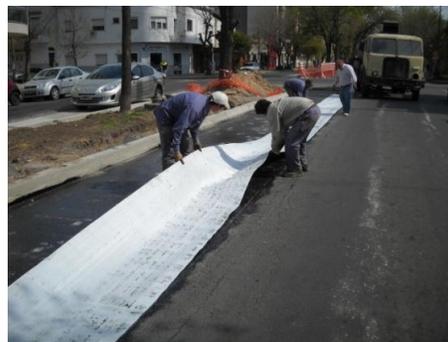
Figura 5 Colocación del material geocompuesto

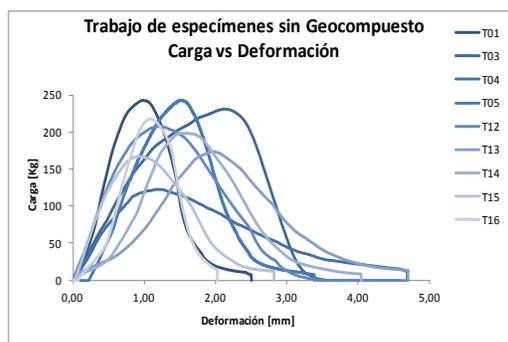
Figura 8 Determinaciones de LCB sobre testigos sin geocompuesto

Los bajos resultados de adhesión obtenidos de los testigos calados en obra se deben a la falta de control en la correcta aplicación de los riegos de liga en cuanto a su dotación, y por los defectos detectados en obra que tienen que ver con el sistema constructivo como presencia de arrugas y presencia de agua al momento de la colocación del geocompuesto, Figura 14.
