15° Congreso Internacional de Patología y Recuperación de Estructuras

EVALUACIÓN DEL DAÑO EN ESTRUCTURAS DE HORMIGÓN ARMADO Y MAMPOSTERÍA.

En el presente trabajo, se informan los resultados obtenidos a partir de un estudio técnico científico respecto de las condiciones actuales del edificio de la Terminal de Ómnibus de Concepción del Uruguay.

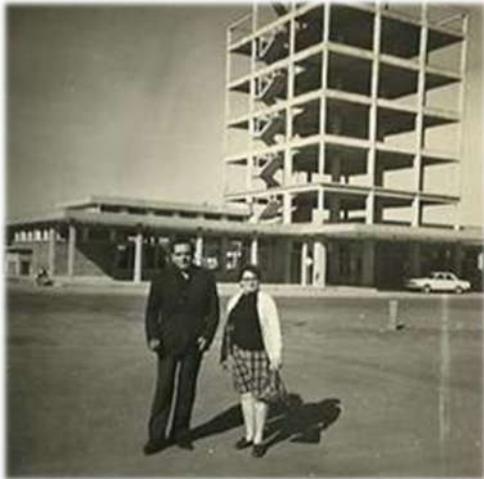
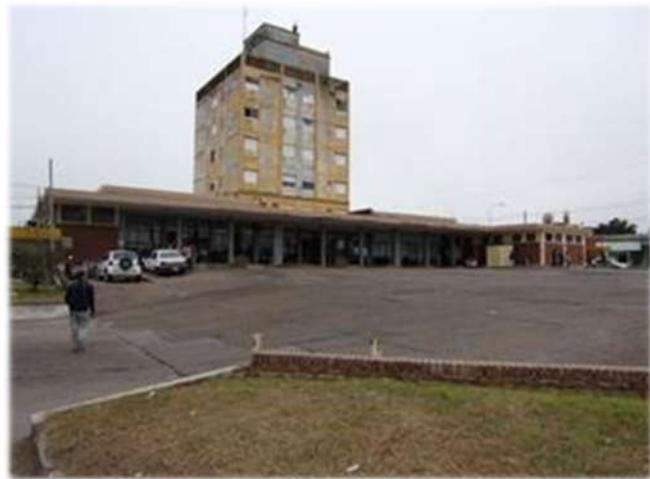
Figura 1 – Edificio Terminal durante su construcción (a). Y Edificio Terminal previo a su puesta en valor (b).

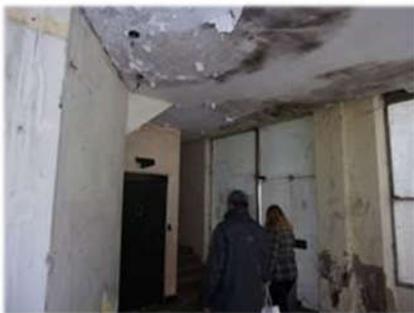
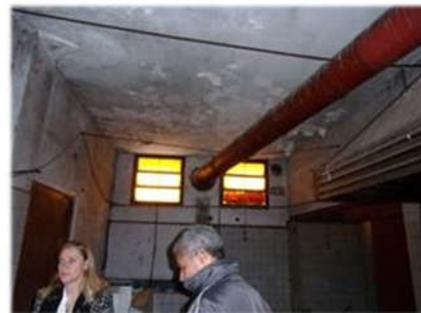
Figura 4 – Hall del Hotel con cielorraso de placas de madera (a). Y losa sobre la cocina en planta baja, con revoque aplicado (b).
