Evaluación del estado de conservación del hormigón armado en Puente carretero de la provincia de Entre Ríos.

En este trabajo se presentan los resultados de la evaluación realizada sobre un puente carretero ubicado en la ruta provincial Nº 39, de Entre Ríos. Dicho estudio forma parte de un proyecto de Inspección y Evaluación de Patologías en Puentes Situados sobre la Red Vial Provincial, Gestión de Mantenimiento.

En este informe se presentan los resultados obtenidos de las inspecciones realizadas en el puente sobre Arroyo Cala.

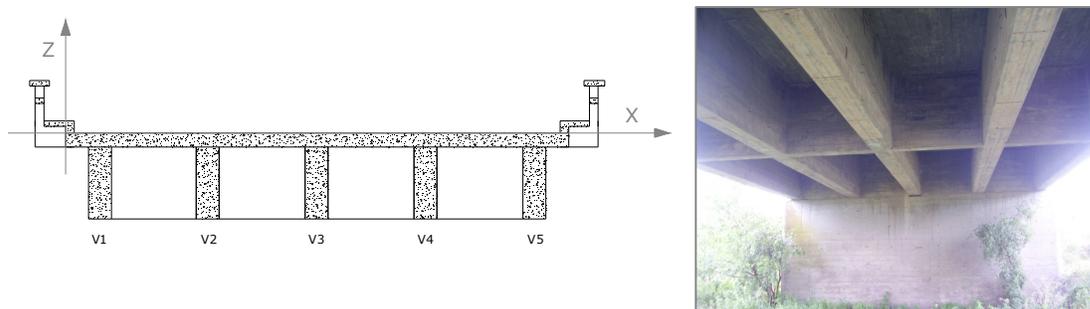
Fig. 11 Croquis esquemático del corte del puente, mostrando las cinco vigas.

El sistema constructivo, es de hormigón armado in-situ. Consta de cinco vigas longitudinales, apoyadas en dos estribos extremos y dos pilas interiores.

Posee dos vigas transversales por tramo, y una en cada estribo (Fig. 11). Todas las pruebas de carbonatación, incluidas las que se hicieron en grandes oquedades de las vigas, dieron resultados negativos al momento de realizar los ensayos.

Se observaron fisuras, en toda la longitud de las vigas, a distancias iguales o mayores a un metro entre sí, con espesores que varían de 0,075 mm a 0,1 mm. Las pruebas con esclerómetro, dieron un valor de rebote de 46.

Existen múltiples problemas de fallas constructivas en toda la longitud de las vigas.

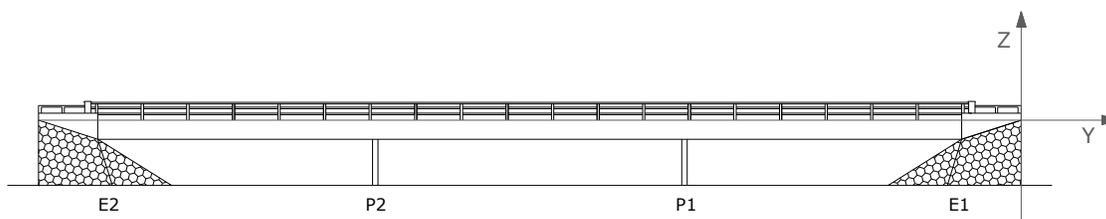
Fig. 13 Croquis de la vista lateral del puente donde se nombran los estribos y pilas.

Consta de dos estribos extremos y dos pilas interiores de hormigón armado in situ (Fig. 13).

Los cabezales poseen un recubrimiento inclinado de hormigón armado como sistema de protección.

Las pruebas de carbonatación hechas tanto en las vigas de borde sobre los estribos, como en el resto de las pilas dieron resultados negativos (Fig.14).
