Relevamientos de la Estructura del Colegio Santa Teresita, obra de Don Bosco en la Ciudad de Concepción del Uruguay- Entre Ríos

Schierloh, M.I.^{1,a}, Souchetti, R.F.^{1,b} y Retamal, F.A.^{1,c}

¹Grupo de Investigación en Rehabilitación de Estructuras (G.I.R.E.) - Departamento de Ingeniería Civil. Universidad Tecnológica Nacional - Facultad Regional Concepción del Uruguay - Ing. Pereira 676 - Concepción del Uruguay – Argentina

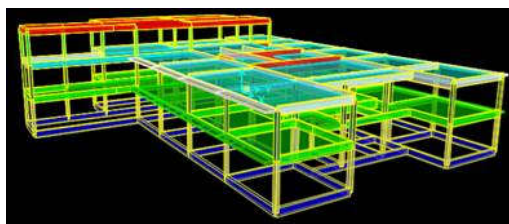
Figura 15: Modelo estructural utilizado para el análisis.

Se generaron dos modelos estructurales. El primero con la configuración constructiva original de la cubierta, detallada anteriormente en la figura N°15 y considerando la posibilidad de congregación de personas sobre la misma. El segundo, con una nueva cubierta de chapa, a fin de lograr una correcta impermeabilización de techos, materializada sobre la cubierta original.

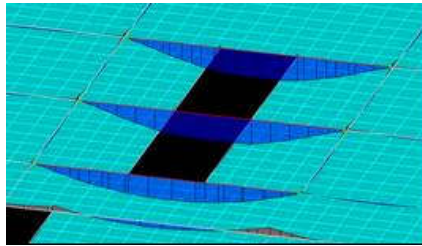
Figura17: Diagramas de esfuerzos flectores para una combinación de cargas mayoradas.

A modo ilustrativo, en la imagen N° 17 se observan los diagramas de esfuerzos flectores para las tres vigas en estudio, para una combinación dada de cargas mayoradas (ELU).

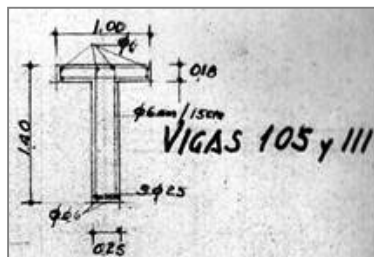
Figura 18: Sección de la viga "T" a verificar.

Los materiales se adoptaron: hormigón estructural H-20, por no contarse con datos reales, y acero ADN 420, con un recubrimiento de 60 mm para considerar la posibilidad de que cubrir con dos capas la armadura de flexión.

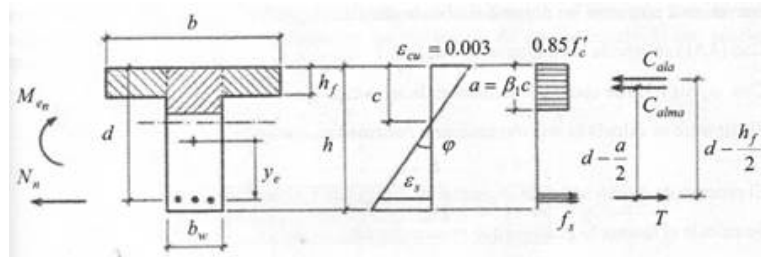
Figura 19: Nomenclatura a utilizar en la verificación a flexión (según CRISOC 201/2005).

Se utilizó la nomenclatura brindada por el Reglamento CIRSOC 201/2005, que se referencia, a continuación, en la Fig. N° 19.
