CORROSION METALICA

ANÁLISIS DE PROBLEMAS Y SINERGIAS

DE CRISTOFARO, Norma

Corrosión localizada en tuberías de un sistema urbano de distribución de agua utilizada para calefacción.

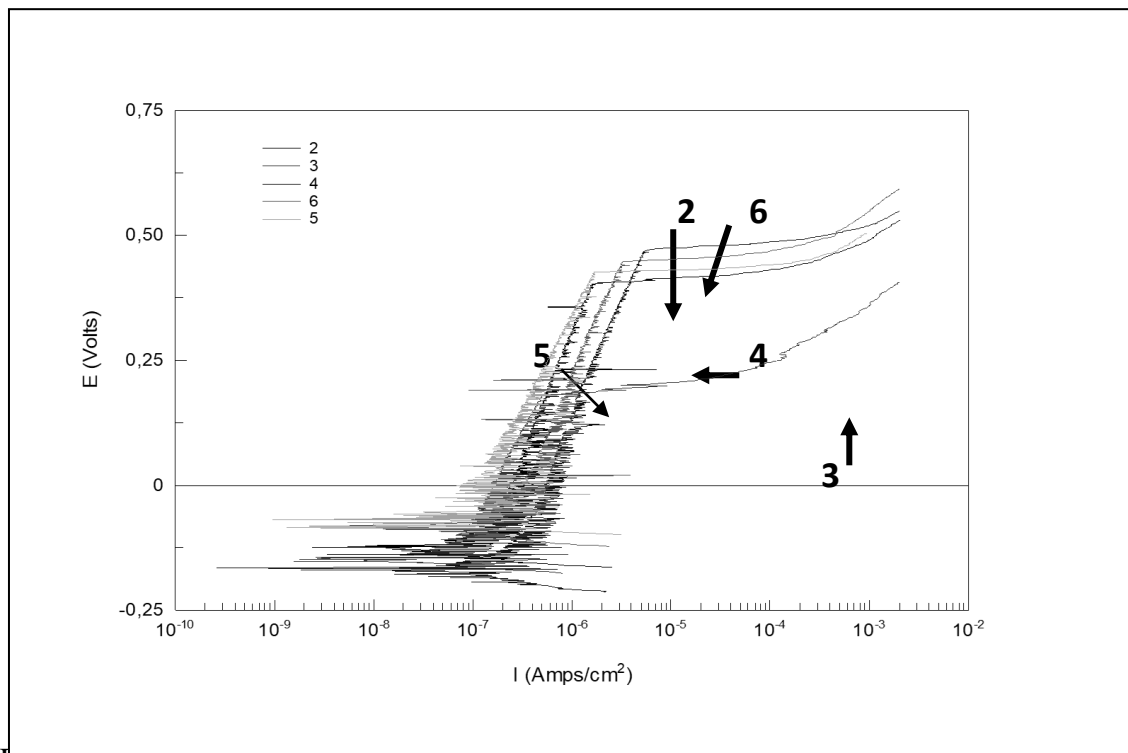
Fig. 6 Curvas de polarización para el acero inoxidable EN 1.4301 con diferentes acabados superficiales en una solución 0.5 M de NaCl a 23°C

La Figura. 6 muestra las curvas de polarización realizadas para el acero EN 1.4301 con diferentes acabados superficiales.

El potencial de picado es el valor de potencial donde se observa un brusco aumento en la densidad de corriente,

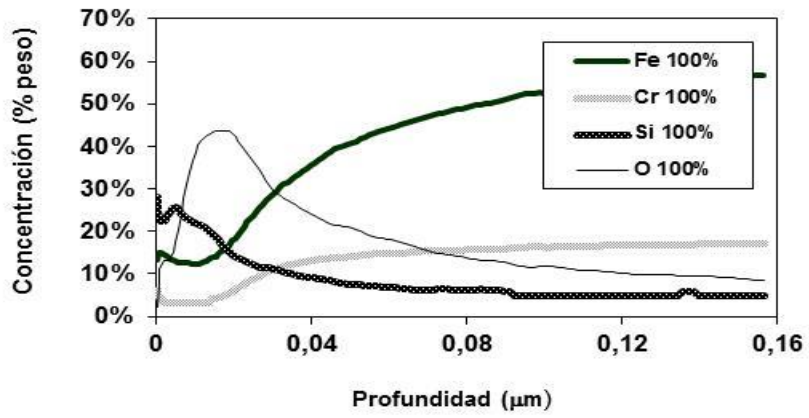
Fig. 8 Perfil GDOES de la muestra 5.

El análisis superficial efectuado mediante GDOES ha evidenciado que las muestras 4, 5 e 6 poseen una película pasiva de composición química similar. En la Figura 3 se presenta como ejemplo el diagrama GDOES de la muestra 5. El espesor de la película pasiva fue de alrededor de 0.072 μm . La muestra 3 (fig. 4) presenta un espesor menor (0,014 μm). El espesor de la película de la muestra 2 fue de aproximadamente 0.035 μm (fig. 5). Estos resultados explican las diferencias encontradas en los potenciales de picado.

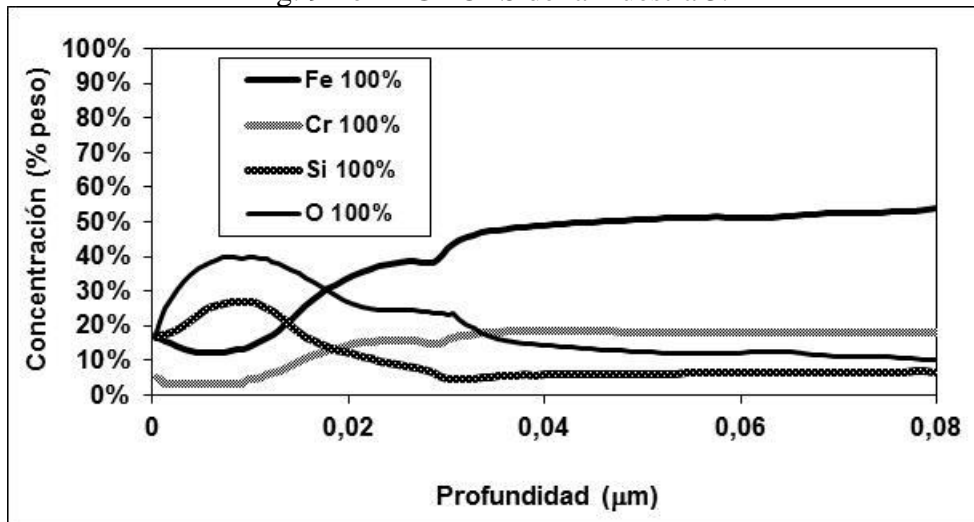
Fig. 10 Perfil GDOES de la muestra 2.

En cuanto a la rugosidad no se encontró una correlación entre ésta y el potencial de picado, en cambio ha influenciado la dispersión. Las muestras 2 y 5 que presentan valores de R_a y R_q mayores han mostrado una alta dispersión.

Con el objetivo de mejorar las características pasivas de los aceros las muestras fueron sometidas a un posterior tratamiento, con un gel conteniendo ácido nítrico (30%) a temperatura ambiente.
