UNIVERSIDAD TECNOLÓGICA NACIONAL  
FACULTAD REGIONAL DELTA

# Práctica Supervisada

## Auditoría de herramientas en proveedores locales

**Empresa: Honda Motor de Argentina**

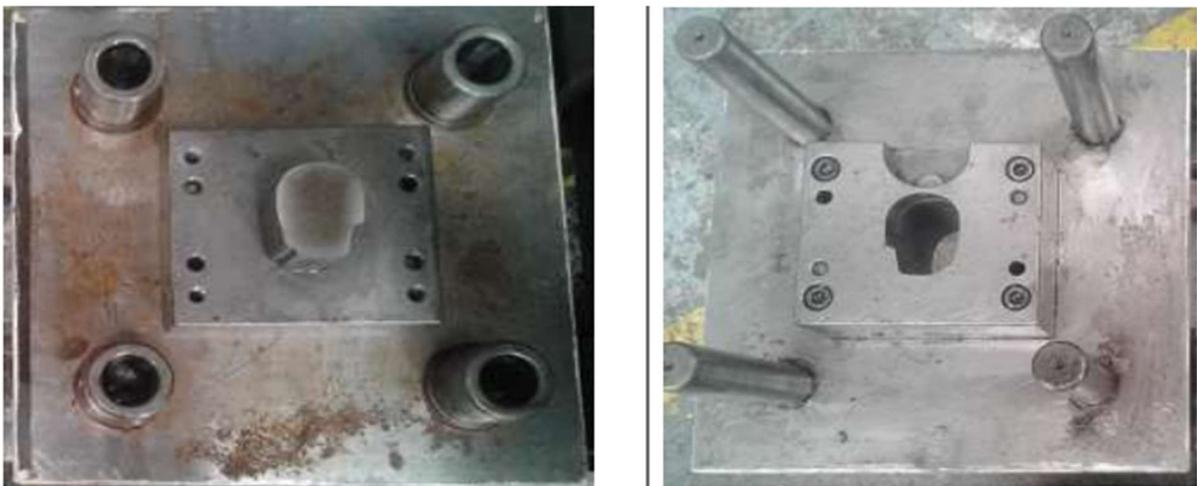
Imagen 28. Matriz de corte del Pedal, en los inicios de la producción.

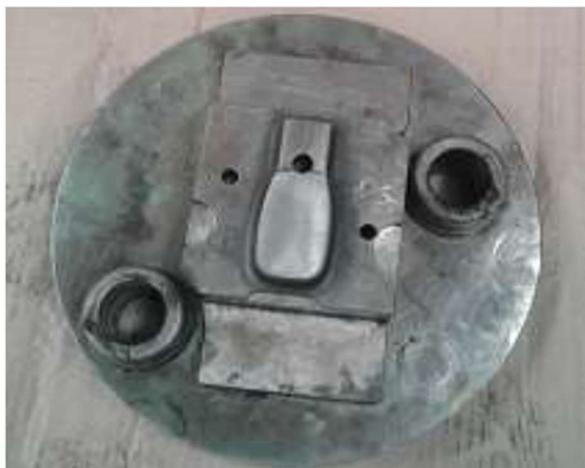
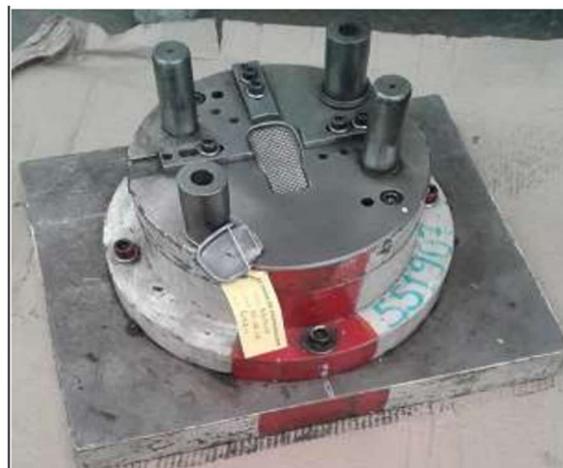
Imagen 29. Matriz de plegado y texturado en los inicios de la producción.

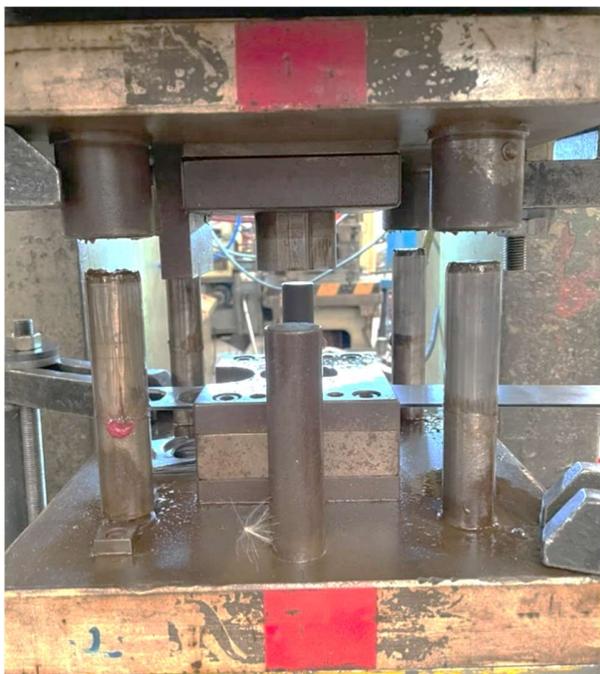
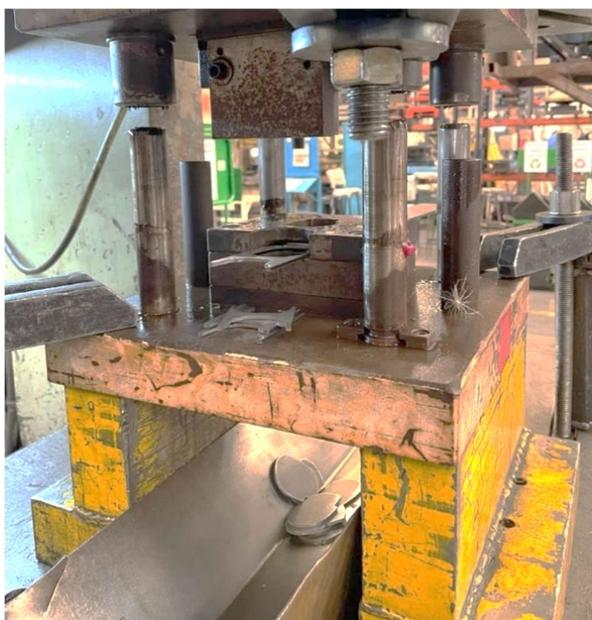
Para evaluar la restauración realizada sobre las matrices de estampado se realizó un try out de ambas matrices. Primero se procedió al montaje y prueba de la matriz de corte del pedal, que se puede ver restaurada en las imágenes 32, 33 y 34. La misma funcionó sin mayores problemas.

Imágenes 32 y 33. Montaje de la matriz de corte del pedal en la prensa.

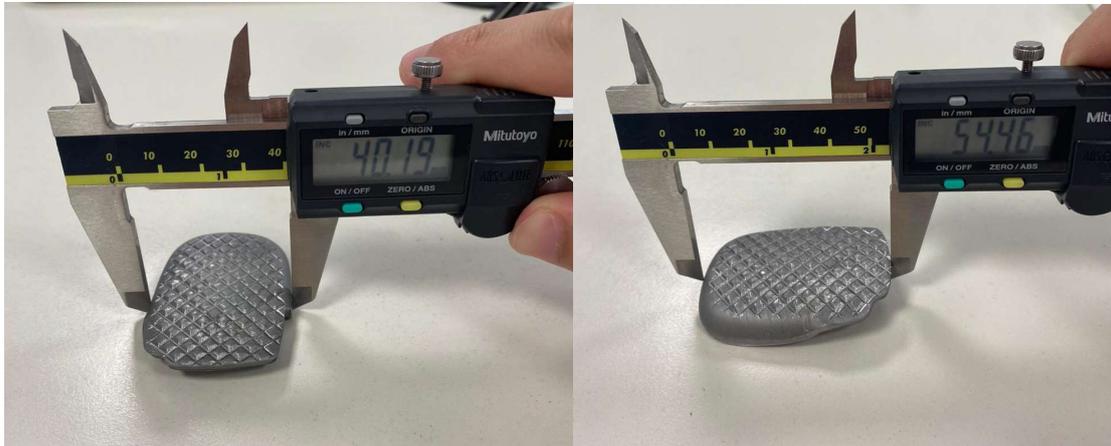
A pesar del percance ocurrido, se pudo realizar el try out de las piezas, para probar la calidad de las piezas. En el momento se procedió a un control dimensional básico de espesores y de ancho y largo, que se puede ver en la imagen 39 y 40, en conjunto con la tabla 2 que muestra las tolerancias de las dimensiones. A pesar de este control, la aprobación final de los herramientas para el nuevo pedal de desarrollo se logrará con el Scan 3D de la pieza, y la comparación del mismo con el diseño 3D de la pieza a través de algún software. Como Catia V5.

Imágenes 39 y 40. Ancho y largo de la pieza, medidas con un calibre digital.

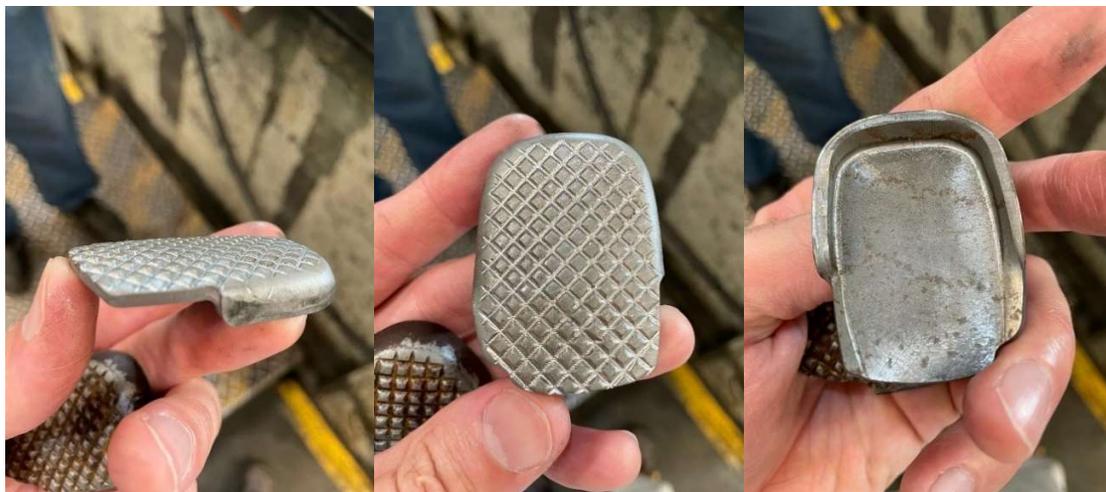
En las imágenes 41, 42 y 43, se puede ver mejor todo el detalle de la forma geométrica de la pieza real, resultante del try out realizado.

Imágenes 41, 42 y 43. Componente pedal resultante del try out
