**DETERIORO BIOLÓGICO DE  
MATERIALES Y TÉCNICAS  
PARA SU LIMPIEZA  
Y PRESERVACIÓN**

# DETERIORO CAUSADO POR LOS SERES VIVOS A LAS CONSTRUCCIONES DE VALOR PATRIMONIAL

# GENERALIDADES SOBRE ASPECTOS TECNOLÓGICOS Y BIODETERIORO DE LAS MADERAS

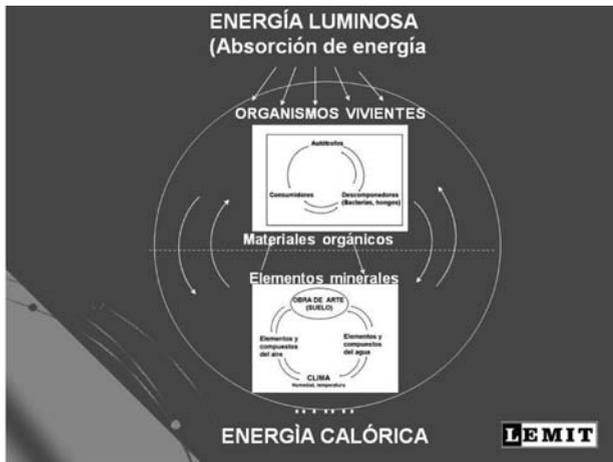
Figura 1- Interrelación de monumentos, ambiente físico y seres vivos. (De Caneva, Nugari y Salvadori, 2003)

Para comprender los mecanismos involucrados en este proceso, es necesario considerar la obra arquitectónica como un ecosistema (Figura 1)

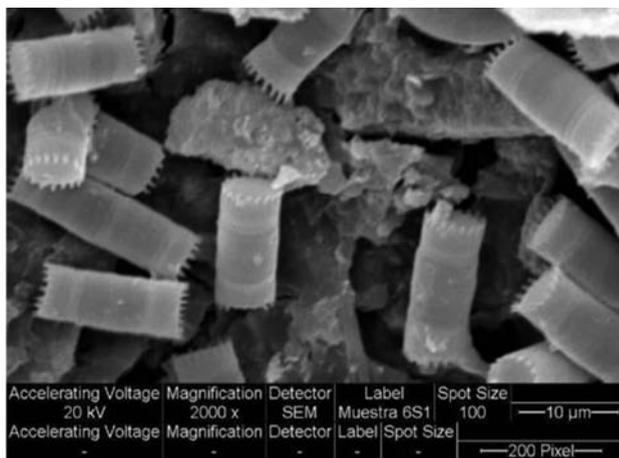
Figura 5: Imagen de microscopía electrónica de diatomeas observadas sobre el muro del dique de la provincia de Tucumán (De Rosato, 2008)

Se hallaron diatomeas al examinar muestras de un dique de la Provincia de Tucumán, pero en este caso, se trata de una especie planctónica, que vive flotante en el agua y que en este caso, quedaron depositadas en la pared del dique sin que se les pueda atribuir un efecto negativo sobre la superficie (Figura 5).

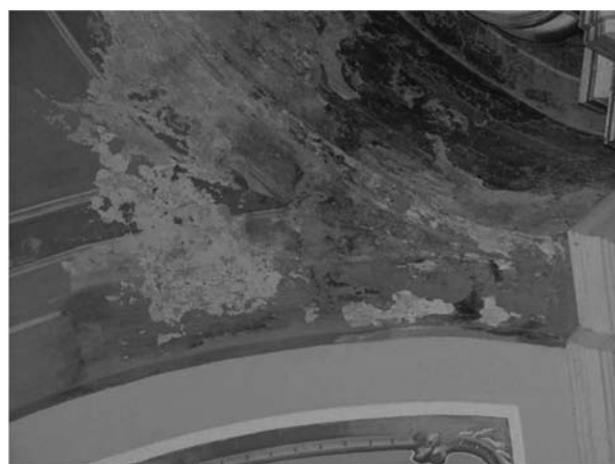
Figura 7: Iglesia de Magdalena. Paredes afectadas por colonias de bacterias y mohos.

importante: el aspecto sanitario, porque entre los mohos que colonizan las paredes en los interiores de las casas se encuentran especies causantes de alergias (Figura 7).

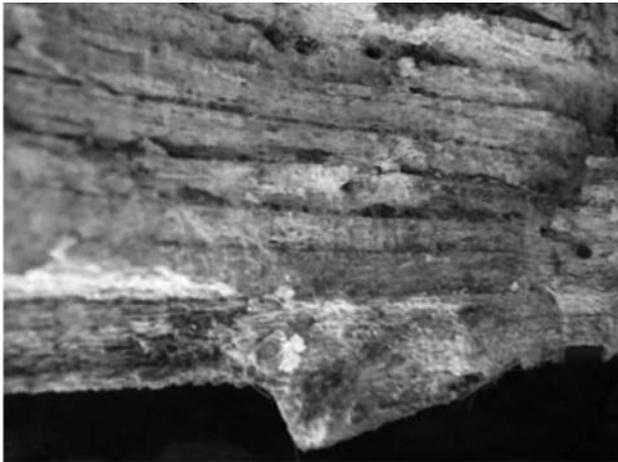
Figura 8: Madera afectada por pudrición blanca.

**Pudrición blanca:** el hongo degrada la lignina y queda la celulosa. La madera se vuelve blanca, de ahí el nombre. (Figura 8)

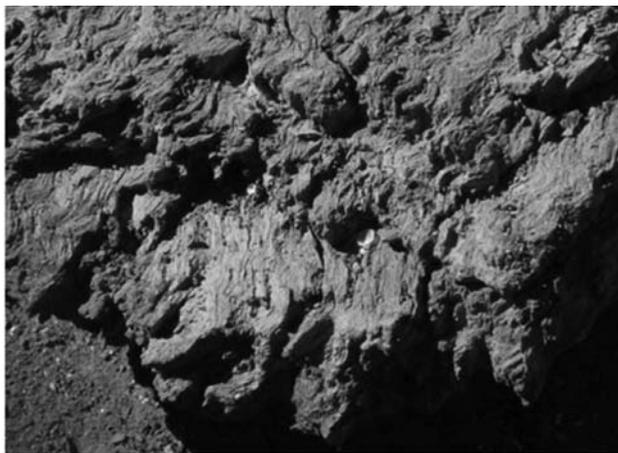
Figura 9: Madera afectada por pudrición parda.

**Pudrición parda:** el hongo degrada la celulosa y queda la lignina, de color rojizo. (Figura 9)

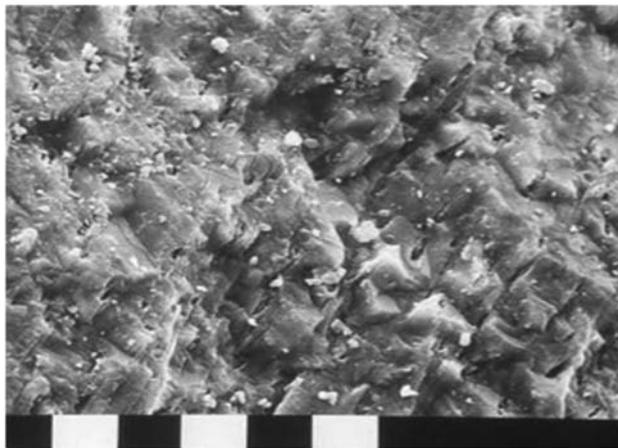
Figura 12 : Granito no colonizado.

forman colonias de varios centímetros de diámetro, a menudo de colores vivos (amarillo, anaranjado) o bien blancos, pardos u oscuros, que contrastan con el color de las superficies que ocupan (Figura 10 y 11). Aparte del daño estético, los líquenes afectan al sustrato por acción mecánica de las hifas (filamentos del micobionte) y por acción química (acción quelante de las sustancias liquénicas) o bien por combinación de ácido oxálico con el calcio presente en el sustrato para dar oxalato de calcio (Figuras 12, 13 y 14).

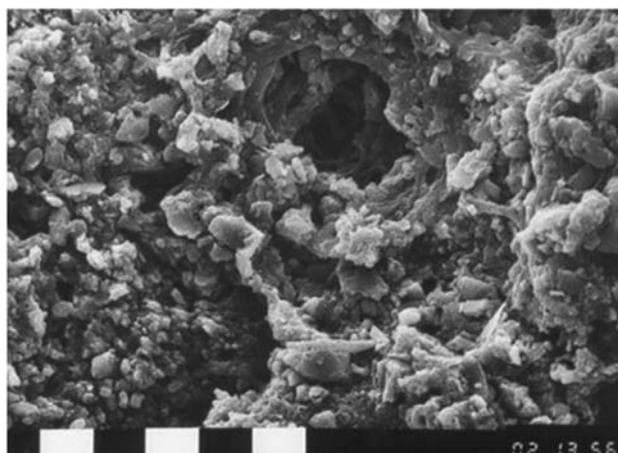
Figura 13: Granito afectado por *Flavoplaca austroclitina*.

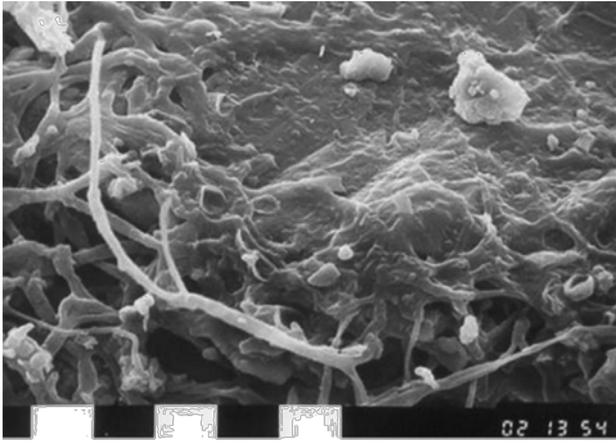
Figura 14: Granito atacado por *Lecanora albescens*. (De Rosato, 2001)

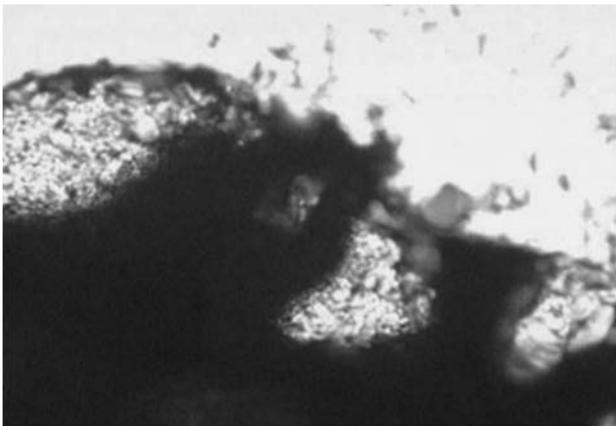
Figura 15: Imagen de microscopio de un corte delgado de material colonizado hidrolavado a 80 bar.

En el caso de los líquenes que colonizan edificios o monumentos, es importante tener en cuenta si tienen isidios y soredios, porque una limpieza sin aplicar un tratamiento biocida sólo contribuirá a expandirlos: al eliminar los líquenes mediante hidrolavado, la superficie queda irregular y más porosa (Figuras 15, 16, 17 y 18).

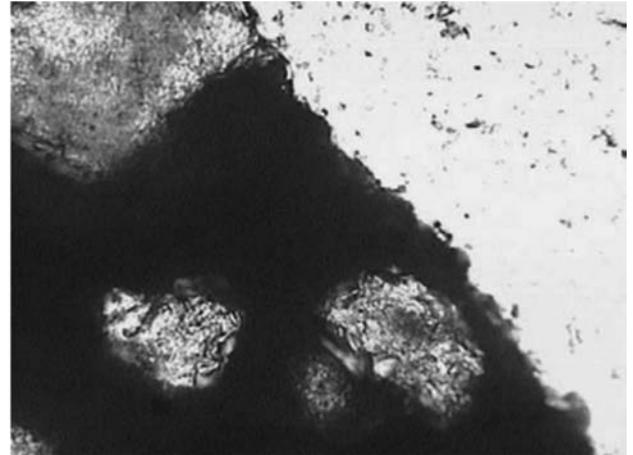
Figura 16: Imagen de microscopio de un corte delgado de material no colonizado, hidrolavado a 100 bar.

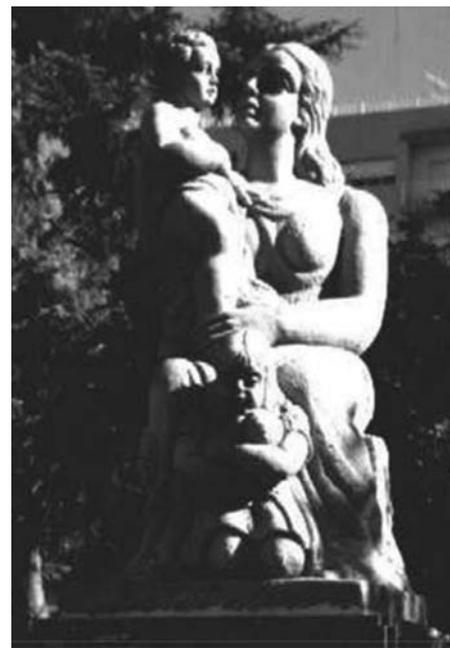
Figura 17: Monumento a la Madre, Olavarría, luego de la limpieza.

Esto se ha notado en la Municipalidad de Olavarría y el Monumento a la Madre, en dicha ciudad.

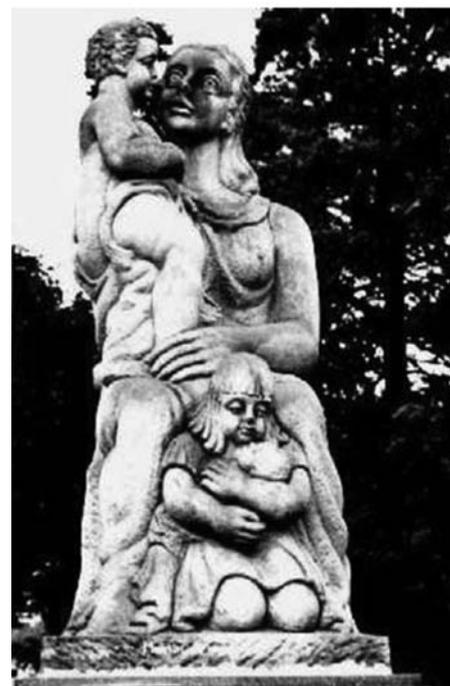
Figura 18: Monumento al año de la limpieza: se observan las manchas amarillas de las colonias de líquenes.

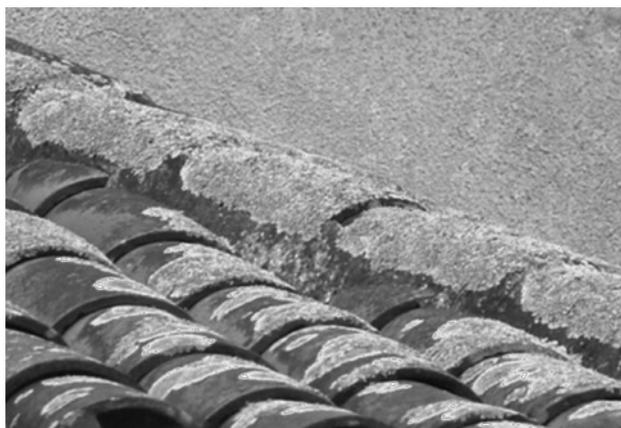
Figura 19: Techo de la iglesia de San José Obrero colonizado por *Xanthoparmelia microspermum*.

También se estudiaron extensas colonizaciones de líquenes en el palacio Municipal de Coronel Pringles y el techo de tejas de la iglesia San José Obrero de Berisso, prácticamente cubierto por un líquen folioso (*Xanthoparmelia microspermum*), cuyos ricines (estructuras a modo de raíces que se adhieren a la superficie) pueden también causar daño (Figuras 19 y 20).

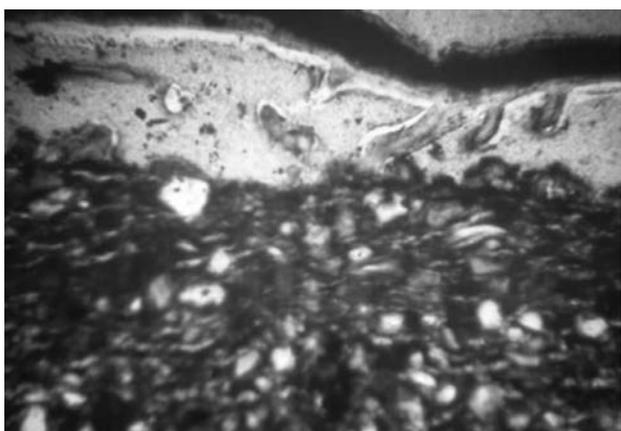
Figura 20: Imagen de una sección delgada de la teja colonizada por el líquen vista con el microscopio.

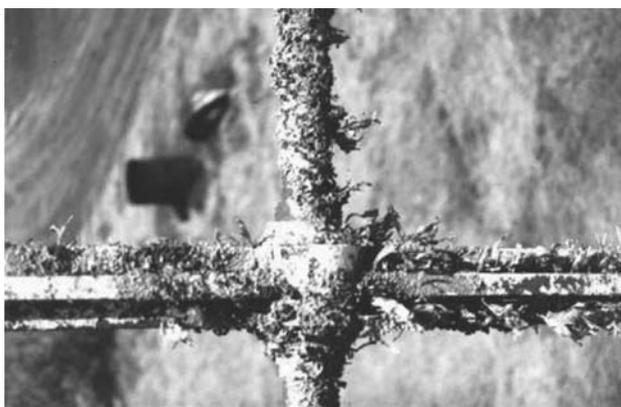
Figura 21: Líquenes sobre la baranda metálica del puente La Postrera sobre el río Salado.

Otra importante característica de los líquenes es su capacidad de colonizar diversos sustratos: durante los relevamientos realizados se los encontró en las barandas metálicas de un puente (Figura 21) e incluso otra especie creciendo sobre material asfáltico.

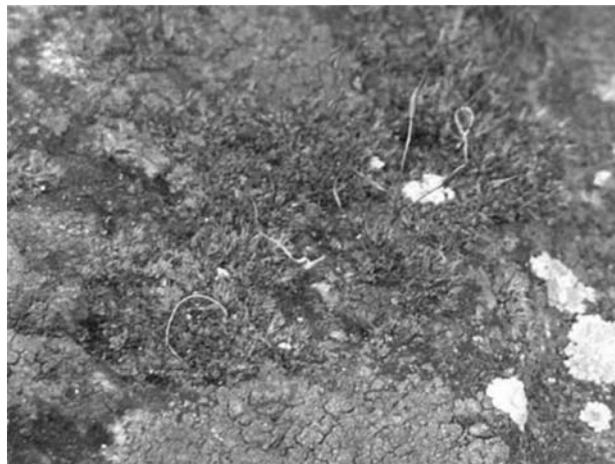
Figura 22: Musgo sobre la Catedral de La Plata

Colonizan lugares húmedos y así es que se los ha encontrado en muros de ladrillo en lugares sombreados y poco expuestos, como en la Catedral de La Plata o la iglesia de Santa Clara en Domselaar (Figura 22).

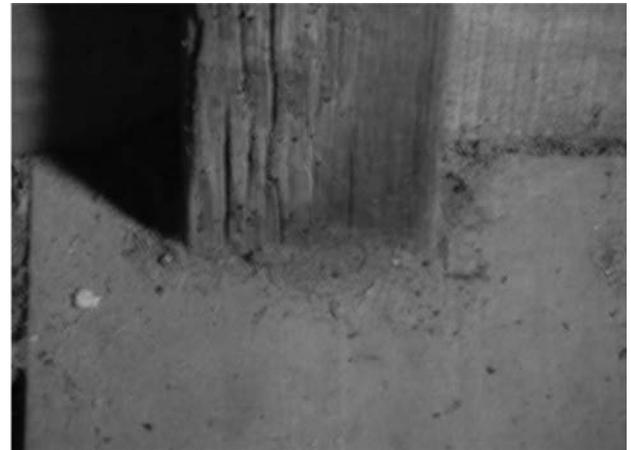
Figura 26: Madera afectada por carcoma, en el taller del poeta-pintor A. Bustillo, en Berazategui.

Hay otros insectos, como taladros y carcomas, que también dañan la madera y son corrientes en nuestra zona, habiéndose notado su presencia, por ejemplo, en el taller del pintor-poeta Alejandro Bustillo, en Berazategui.

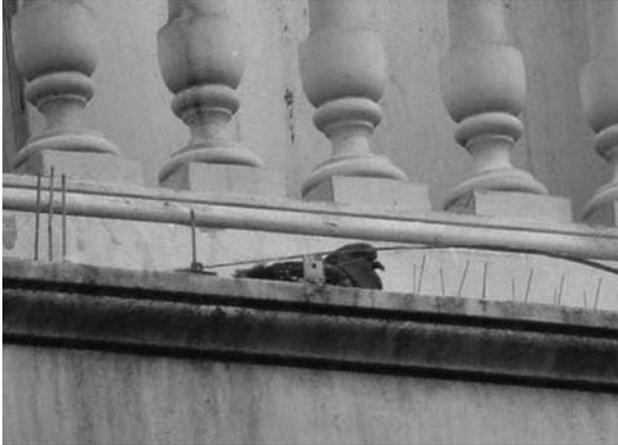
Figura 28: Paloma anidando entre la púas del alambre antipaloma, La Plata.

tenemos experiencia directa en el control de las mismas. No existe un método económico y eficaz: los alambres y redes antipaloma no logran un control total y las aves logran acomodarse e incluso anidar entre las púas (Figura 28 y 29).

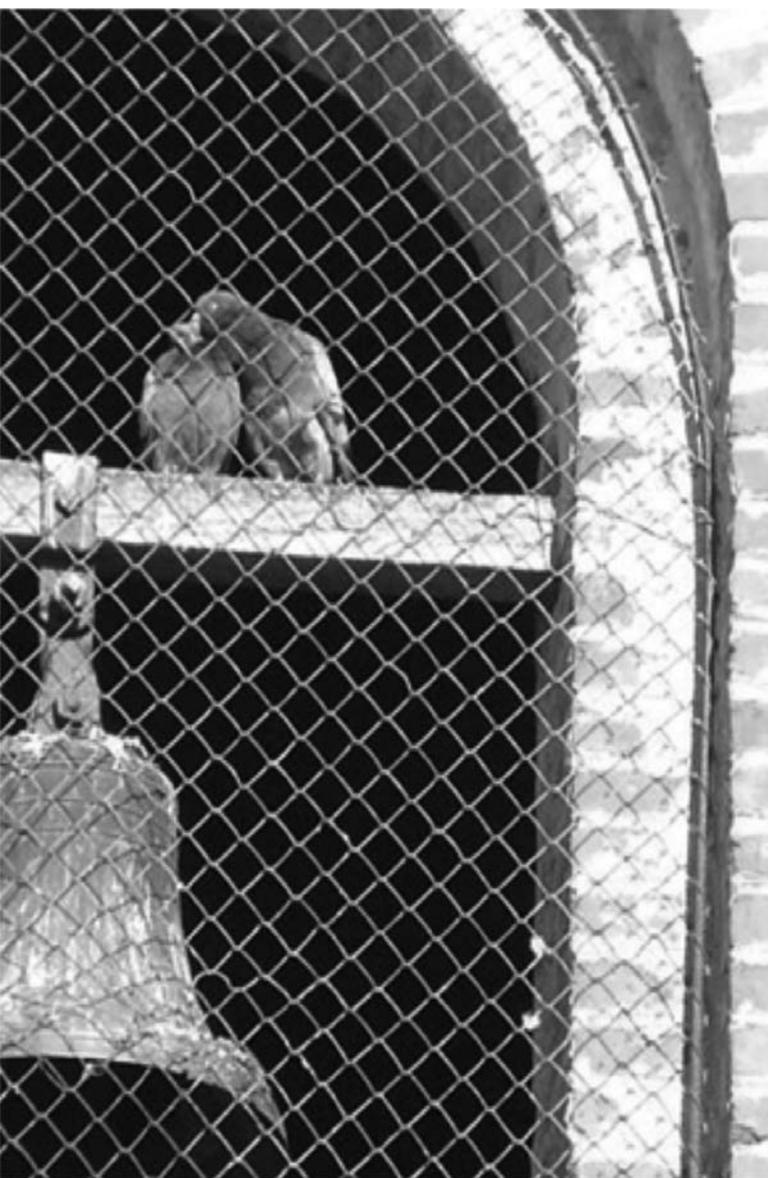
Figura 29: Palomas que burlaron la red antipaloma, Iglesia Santa Clara de Domselaar

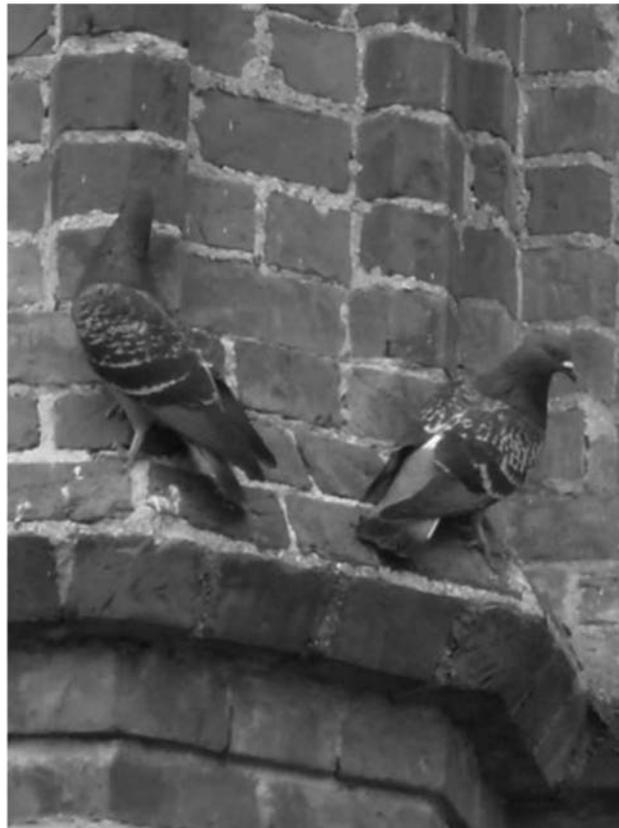
Figura 30: Palomas posadas en una cornisa empinada, en la Catedral de La Plata.

Hay una posible solución constructiva para las cornisas, ya que las palomas no pueden posarse en superficies con inclinación mayor de 60°, aunque se ha visto que no siempre es así, como sucede en la Catedral de La Plata (Figura 30).

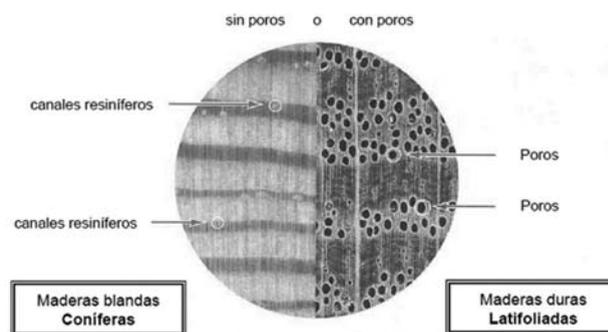
Figura 1. Estructura vista a lupa de maderas duras y blandas: se observa la gran diferencia anatómica de las mismas. Esta diferencia sirve para estimar su comportamiento en servicio.

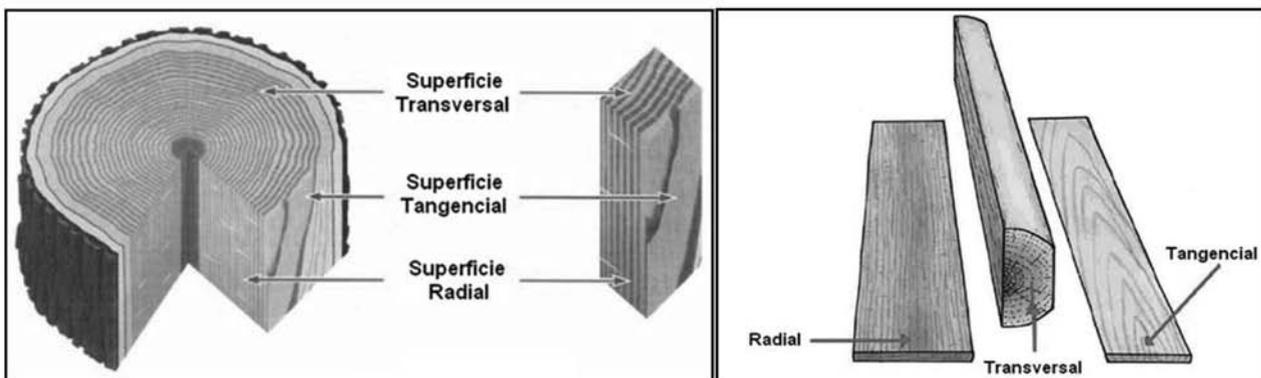
Figura 2. Planos anatómicos de corte: Por tratarse de un organismo heterogéneo constituido por células dispuestas y organizadas en diferentes direcciones es importante ubicar en que dirección se está trabajando o describiendo este material.

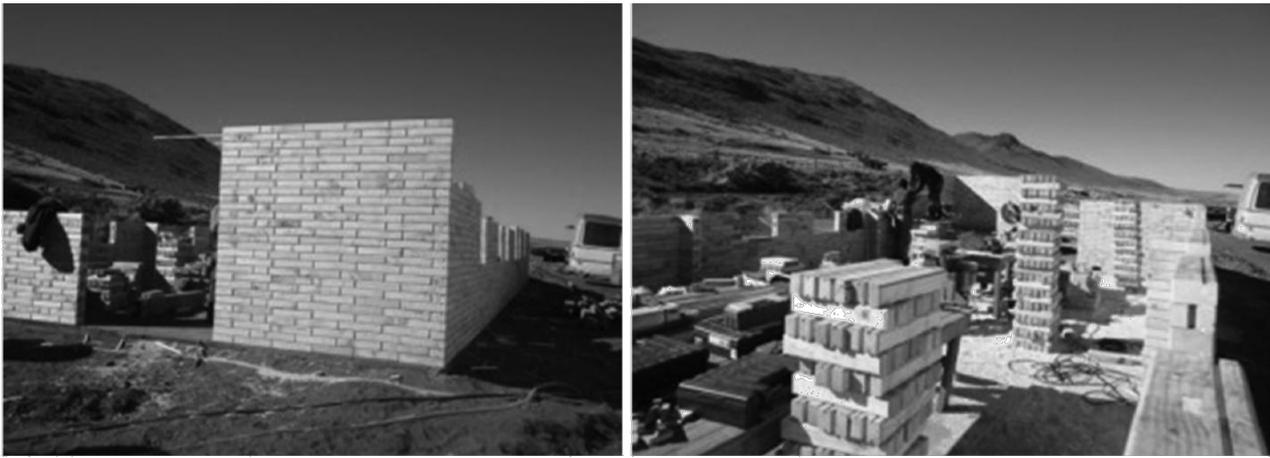
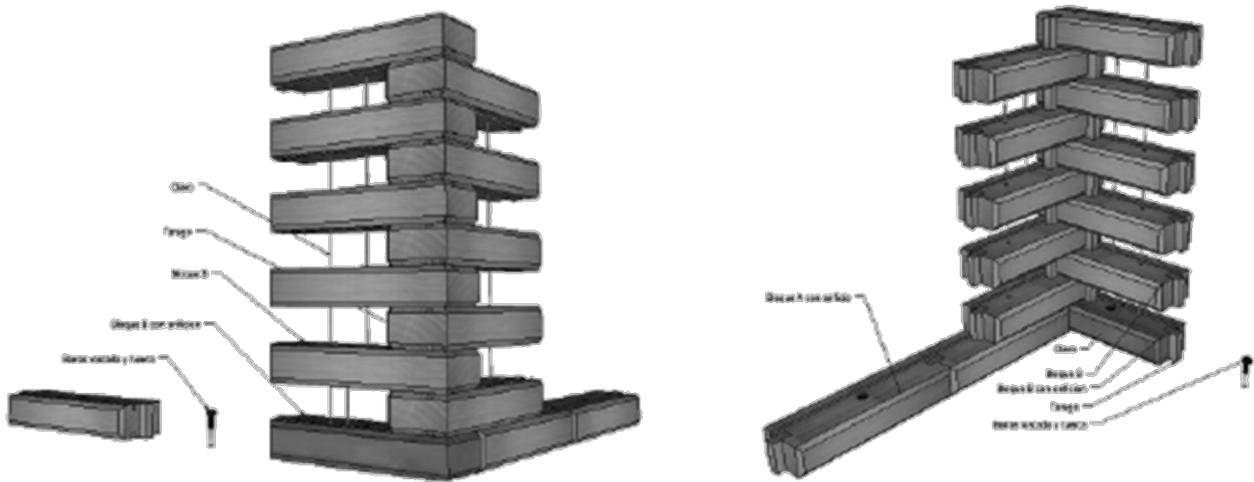
Figura 4. Tecnología de construcción con Bloques de madera encastrados (BME): los bloques o ladrillos se superponen unos a otros unidos a través de listones, tarugos de madera y clavos metálicos, lo que garantiza una perfecta vinculación formando un entramado de madera y metal que finalmente se transforma en las paredes de una vivienda.

La última tendencia en construcción de madera en nuestro país es la de ladrillos fabricados con este material [33-36]. El sistema permite la construcción de una vivienda con ladrillos de madera y se conoce como BME (Bloques de Madera Encastrados), Figura 4. En éste tipo de construcción los bloques o ladrillos se superponen unos a otros unidos a través de listones o tarugos de madera y clavos metálicos, lo que garantiza una perfecta vinculación formando un entramado de madera y metal que finalmente se transforma en las paredes de la vivienda. Posteriormente, la madera es protegida con sellador de juntas elásticas asegurando la ausencia de filtraciones de aire o agua.

Estos bloques son fabricados con madera de forestaciones de pino ponderosa en la Patagonia argentina; las principales ventajas que presenta su utilización son la rápida construcción, la resistencia en paredes portantes y no portantes, la disminución en las cargas de la edificación, no utiliza agua por lo que se obtiene una construcción con menor carga de humedad, ahorra tiempos en la construcción ya que no hay que esperar el fraguado de los materiales, reduce sustancialmente la generación de desperdicios en obra, reduce el esfuerzo físico de los obreros y por lo tanto las horas hombre, entre otros. Además, otorga beneficiosas cualidades a las edificaciones como la obtención de muros robustos, térmicos, acústicos, antisísmico, estéticos por las vetas naturales de la madera, no condensa la humedad, durables y son de fácil mantenimiento (por ejemplo barnizado).

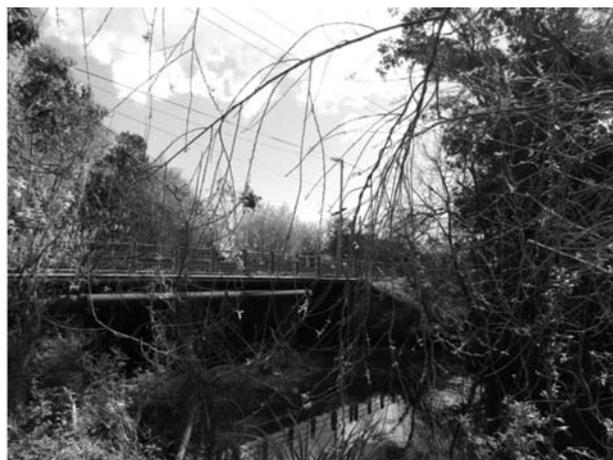
Figura 1: Puente sobre el arroyo Doña Flora.

Punta Lara: es un balneario popular del Partido de Ensenada, ubicado a orillas del Río de La Plata y a 10 km de La Plata, capital de la Provincia. En 1941, para dar impulso al turismo, se desarrolla el centro cívico con la escuela, la comisaría, la iglesia Stella Maris y se construye la sede balnearia del Jockey Club La Plata, que además de la pileta y demás instalaciones deportivas, cuenta con un espigón de pesca [4]. Todos estos desarrollos y el posterior crecimiento de la población requirieron la construcción del camino costanero “Almirante Brown”, que cruza los arroyos y canales antes citados y que, debido a las frecuentes crecidas y temporales, está protegido por muros de defensa (Figuras 1 a 8).

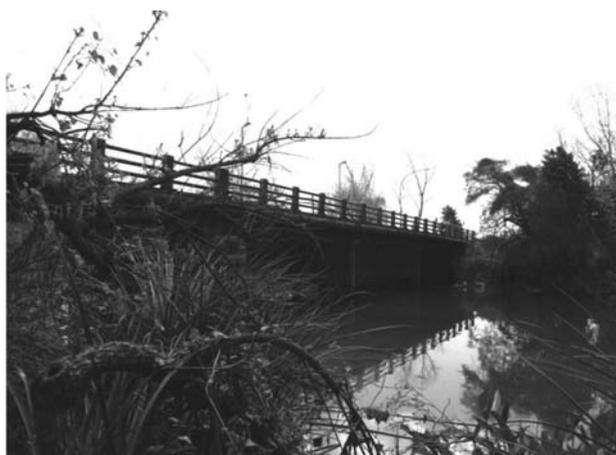
Figura 2: Puente sobre el canal del arroyo El Gato.

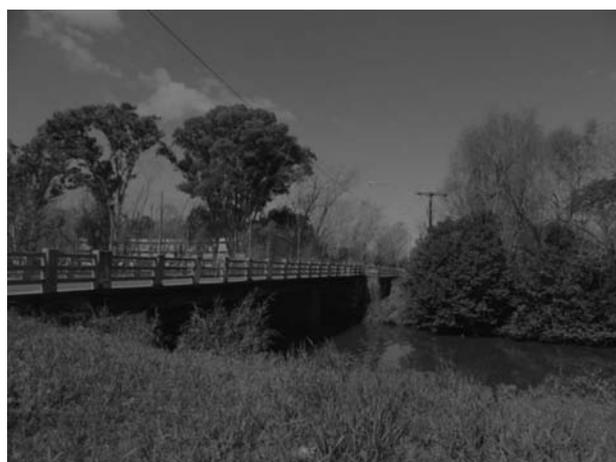
Figura 3: Puente sobre el canal del Arroyo Rodríguez

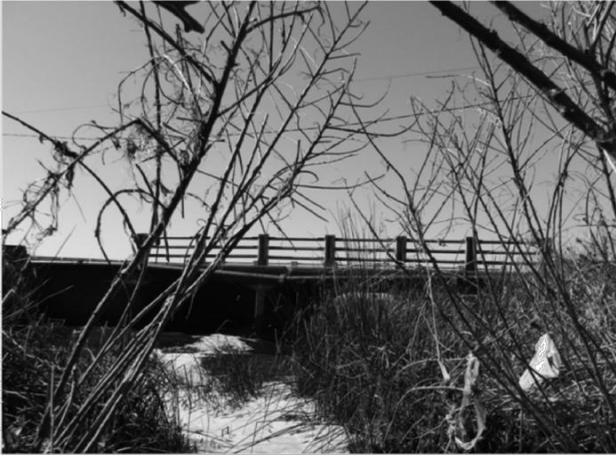
Figura 4: Puente sobre el Arroyo Miguelín

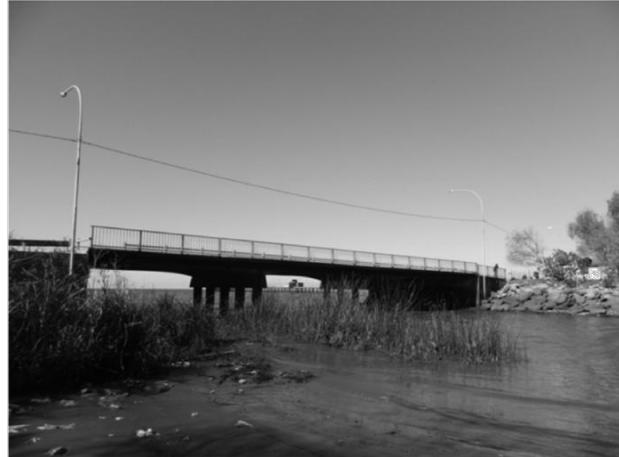
Figura 5: Puente sobre canal del Arroyo Villa Elisa (Boca Cerrada).

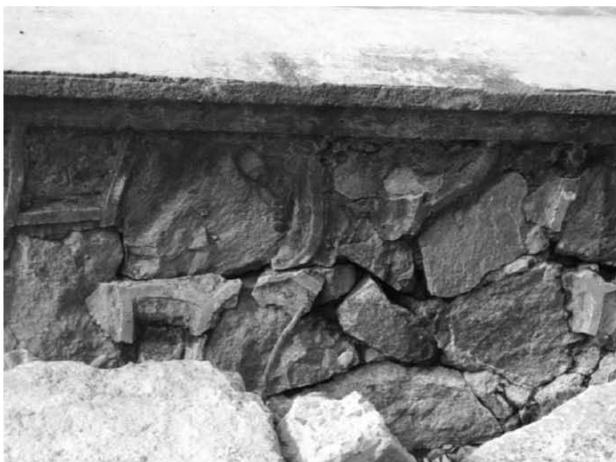
Figura 6: Muralla de defensa (Boca Cerrada).

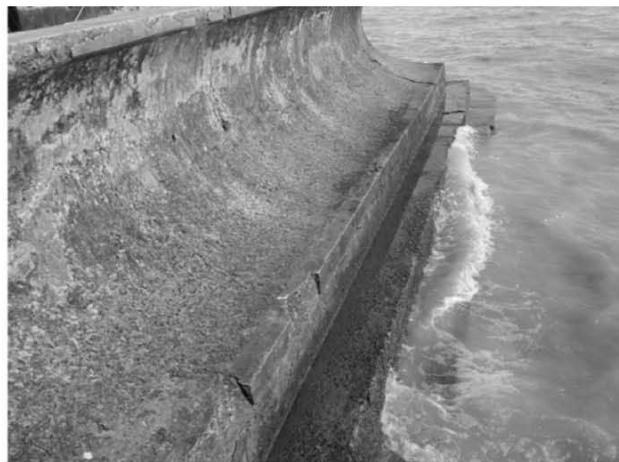
Figura 7: Muralla de defensa sobre la Av. Costanera.

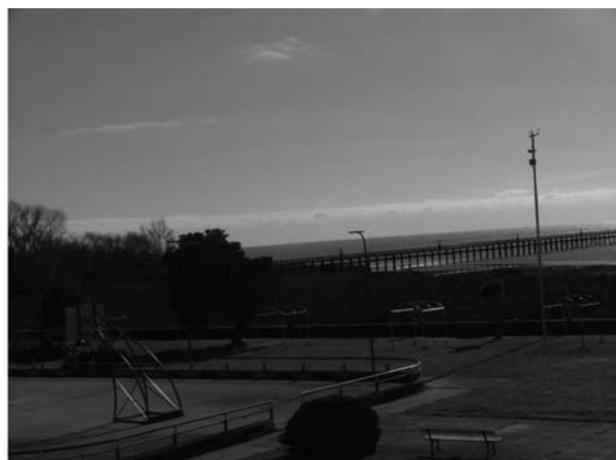
Figura 8: Espigón del Club Universitario (Ex Jockey Club).

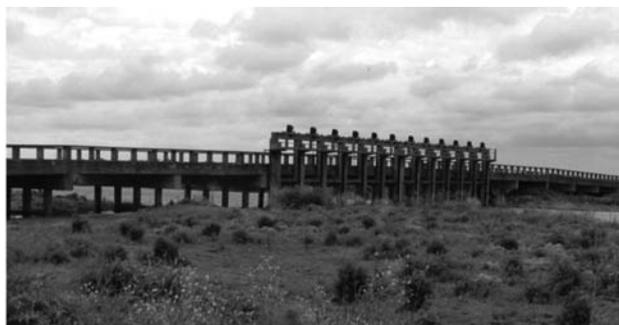
Figura 9: Puente esclusa sobre Canal 1 (Tordillo)

La otra construcción objeto de estudio es el puente- esclusa del canal 1, en la zona rural de Tordillo, que forma parte de un camino vecinal, y que cumple además la función de esclusa reguladora (Figura 9 ).

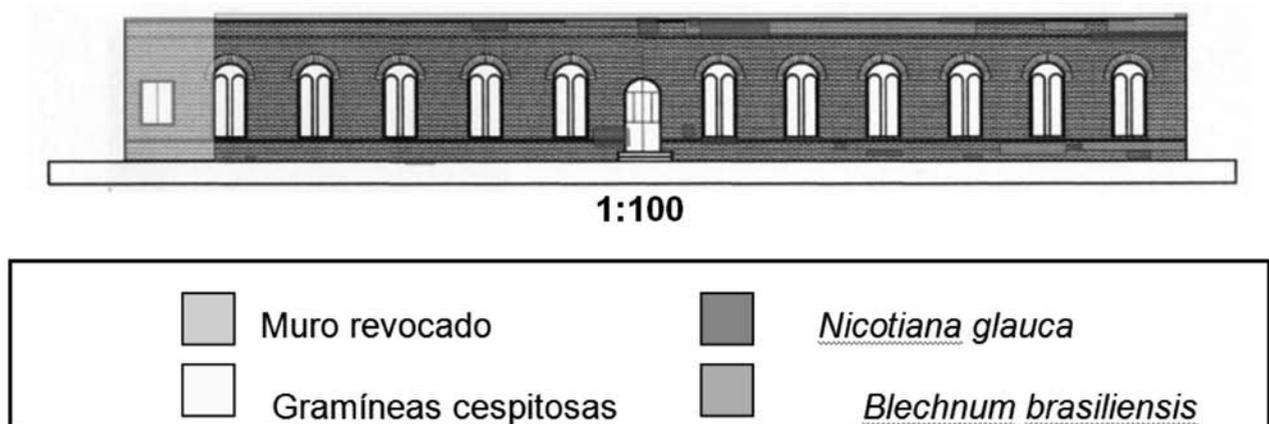
Zonificación de especies existentes en el convento de San Francisco

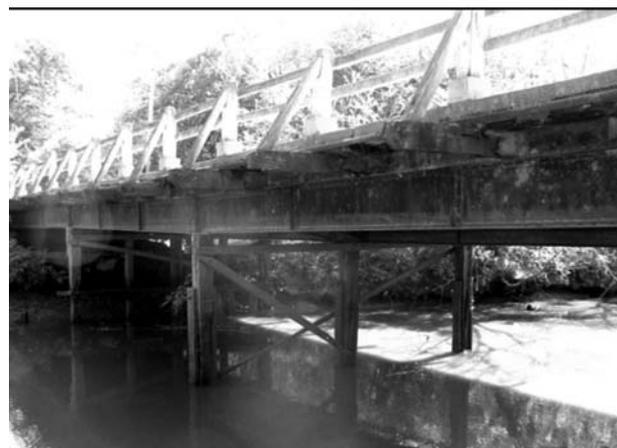
Figura 3: Vista del puente

Está construido con estructura mixta de acero y madera de 36,5 m de long. x 6,3 metros de ancho, y columnas externas de 35 x 35 cm e internas de 25 x 25, separadas por aprox. 8,5 metros entre sí, salvando el arroyo de 18,40 m de ancho. Debido a las condiciones del ambiente, se vio afectado por pudriciones que llevaron a improvisar un refuerzo con postes de madera de madera a ambos lados de la columna para sostenerla. Existe un problema de seguridad vial, ya que el paso se limita a vehículos con peso menor a 2 toneladas, y aunque el tránsito es muy escaso, esto afecta a los habitantes del pueblo, porque el puente comunica con la escuela y la calle continúa con una ruta vecinal que pasa por la zona de granjas.

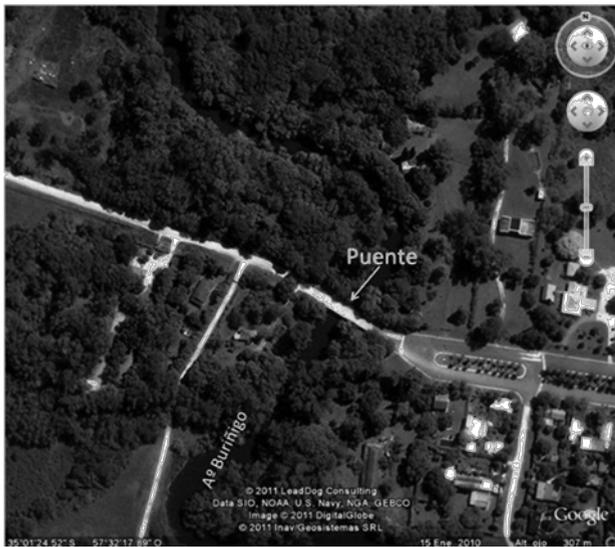
Figura 4: Detalle del puente (tomada de Google Earth)

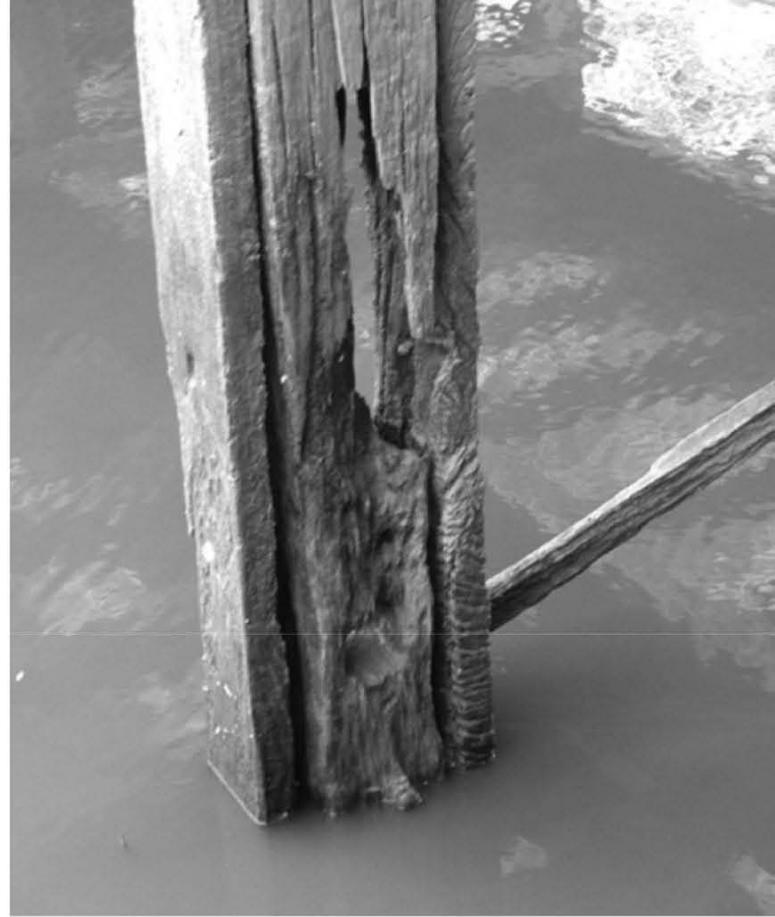
Figura 6: Estado de las columnas de madera.

Los elementos metálicos se encuentran en muy buenas condiciones, no observándose procesos de corrosión, mientras que los elementos de madera se encuentran seriamente afectados, por lo cual el puente tiene actualmente reducida su capacidad de carga.

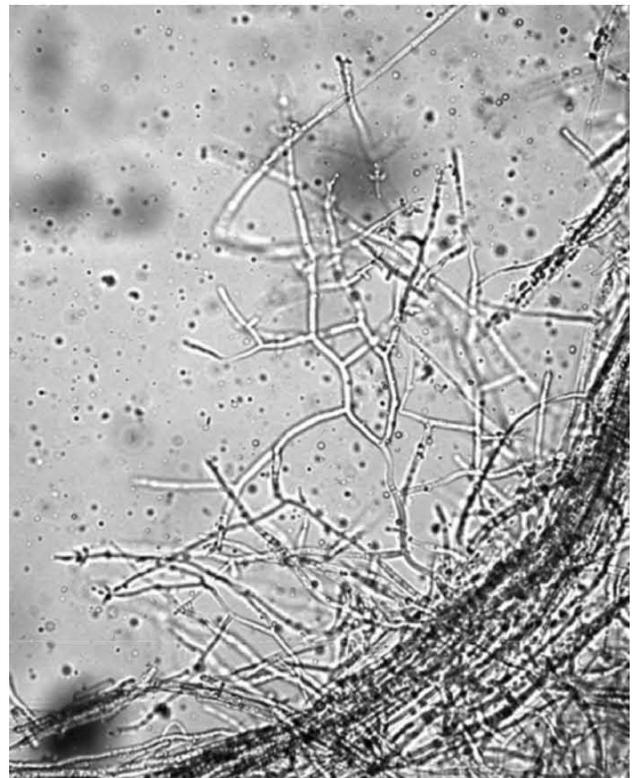
Figura 7: Hifas de *Trichoderma sp.*

En las muestras de agua incubadas no se observó crecimiento de hongos. En cambio, a partir de las muestras de madera incubadas en agar- maltosa se desarrollaron el moho *Trichoderma aff. harzianum*, especie degradadora de celulosa y micelio blanco (colonia algodonosa formada por filamentos del hongo). Al observar este micelio en microscopio óptico, se halló que las células

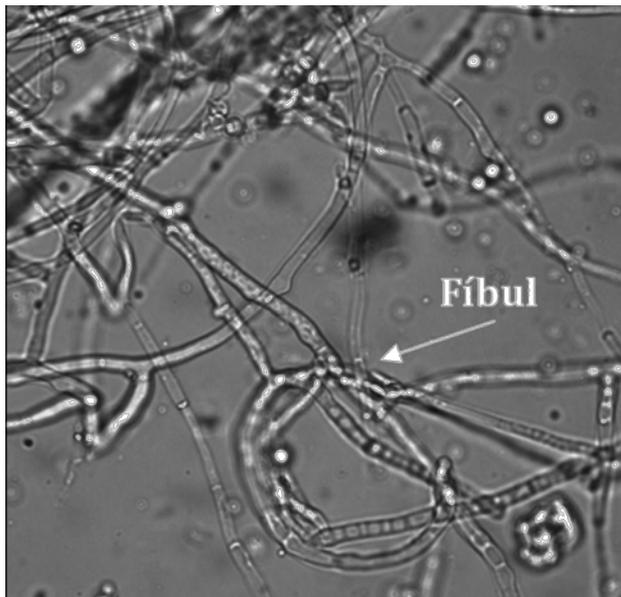
que lo componen están conectadas por fíbulas, un canal lateral entre una célula y otra. Esto es una característica de algunos hongos del grupo de los *Basidiomycota*, aunque no se puede identificar la especie debido a que no formaron estructuras reproductivas (Cuerpos fructíferos), pero es muy posible que pertenezca al orden *Polyporales* o al orden *Ganodermatales* (comúnmente conocidos como hongos en repisa). Se trata de una especie celulolítica (que degrada celulosa), ya que provoca pudrición parda. Estos hongos muy posiblemente se desarrollaron a partir de esporas transportadas por el viento.

Figura 8: Hifa (filamento) con fíbula.

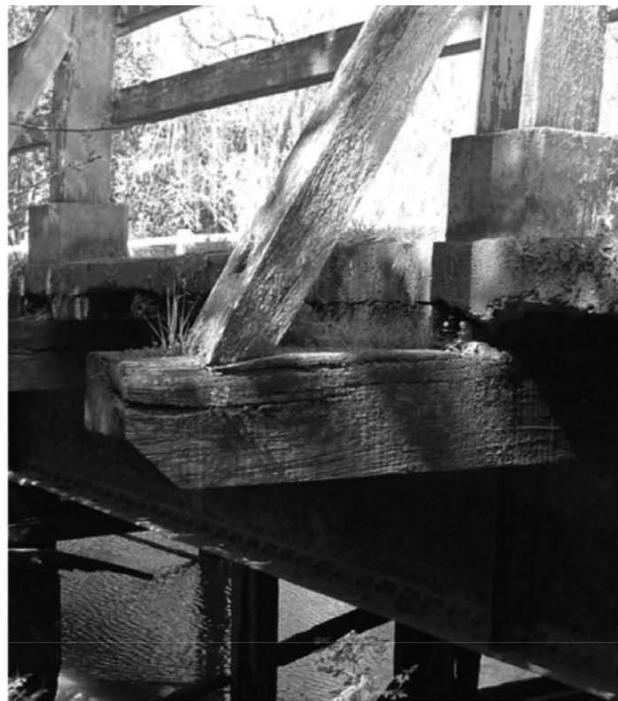
Figura 9: Gramíneas creciendo sobre los travesaños.

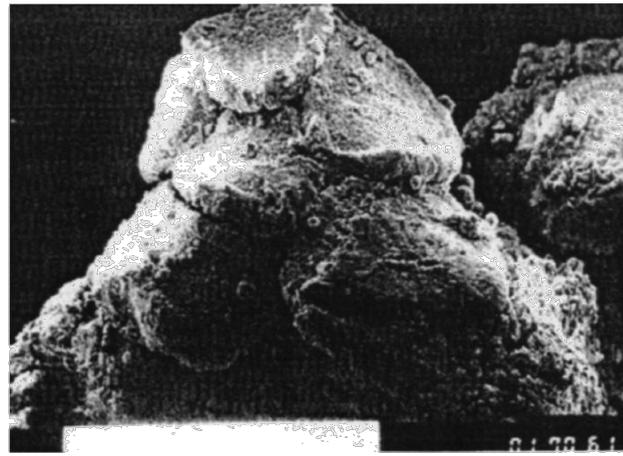
Figura 4: *Lecanora albescens*: detalle de un grupo de apotecios.

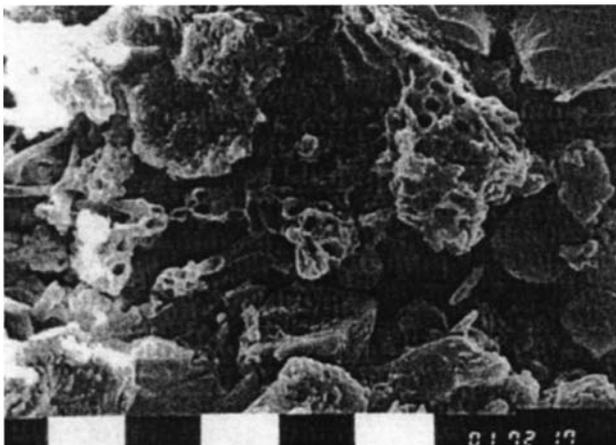
Figura 3: *F. austroctrina*. Detalle del hormigón atacado.

Se realizaron estudios sobre *Flavoplaca austrocitrina*, la especie más difundida, característica por su talo amarillo que se deshace en soredios (estructuras para la reproducción conjunta del líquen), capaces de colonizar diversos sustratos (Figuras 2 y 3) y se analizaron muestras de diversos lugares, urbanos, suburbanos y rurales [5,7]. También se observaron muestras de *Lecanora albescens* (Figura 4), otra especie frecuente, con talo poco desarrollado y apotecios (estructuras donde se generan las esporas) agrupados [7].

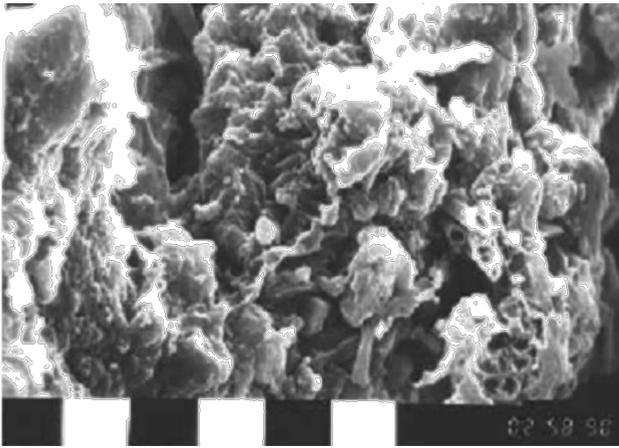
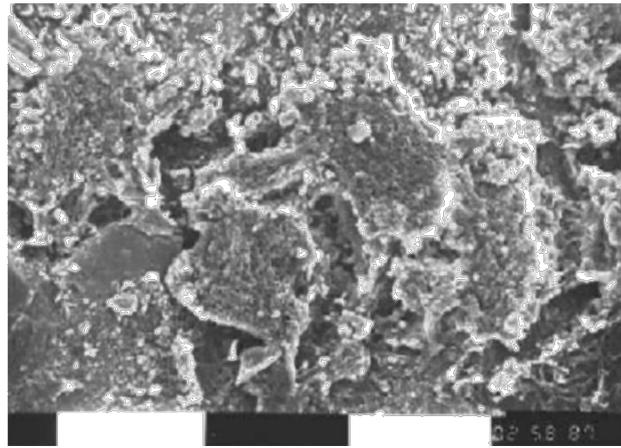
Figuras 7 y 8: Imágenes obtenidas con MEB, Mostrando el daño causado por el líquen *Staurothele frustulenta*

El líquen *Staurothele frustulenta* produce perforaciones en el sustrato con más densidad y una mayor pérdida de calcio del cemento hidratado que otra especie del mismo género, *Staurothele monosporoides*. Sin embargo, debido al pequeño espesor de la interfase líquen-sustrato los daños que ocasiona en el material son mucho menores que el que provoca *Flavoplaca austrocitrina*.

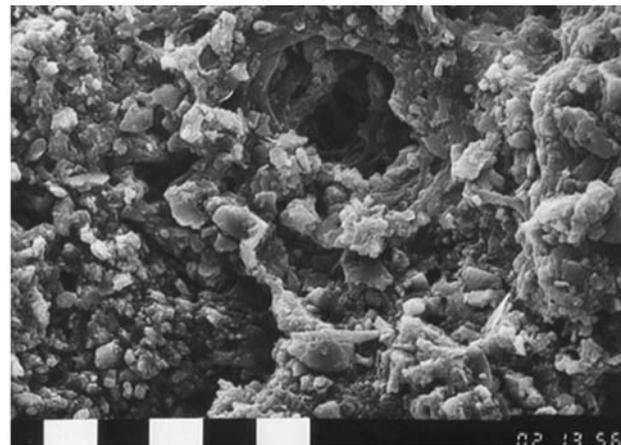
Figura 10: Granito atacado por *Lecanora albescens* (macerado) (MEB, X 1200).

Como resultado, se observó que la roca atacada por *Lecanora albescens* tiene marcas superficiales dispuestas en forma de red que refleja la disposición de las hifas (filamentos fúngicos) (Figura 10).

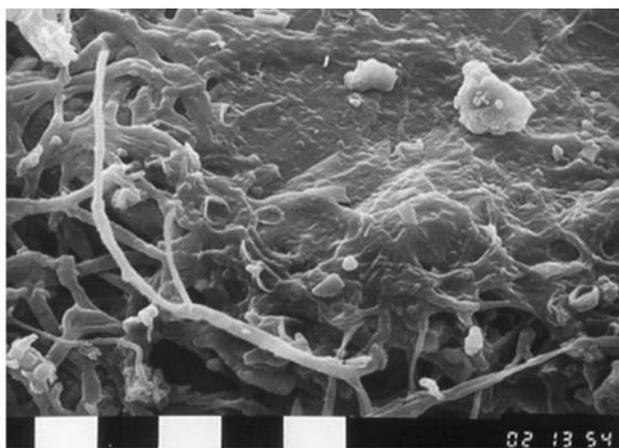
Figura 9: Granito no colonizado por líquenes. (MEB, x 1000).

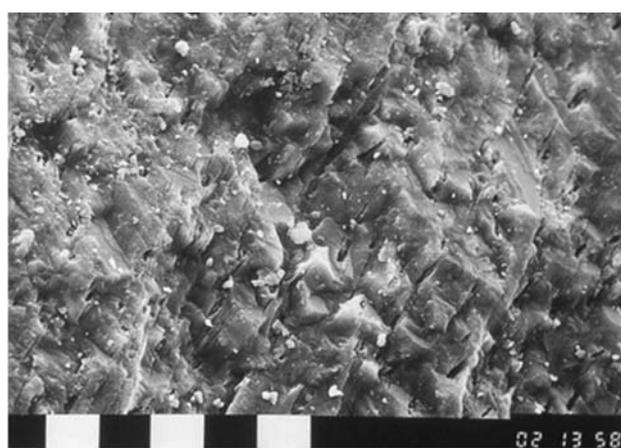
Figura 11: Granito atacado por *Flavoplaca austrocitrina*. (MEB, X 1200).

Por otra parte, *Flavoplaca austrocitrina* penetra la roca, de modo que la muestra macerada tiene un estrato de aspecto esponjoso en la superficie (Figura 11). Hay una red muy densa de canales de perforación, de modo que

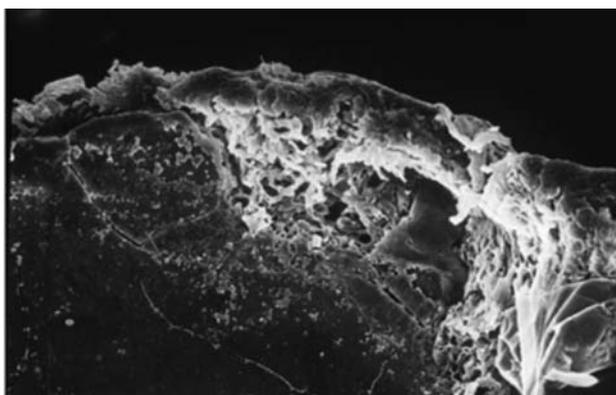
Figura 12: Fotomicrografía en MEB de una areola de *Caloplaca felipponei*.

Las observaciones con MEB confirmaron que las hifas de *C. felipponei* penetran el sustrato (Fig. 12). A pesar de la dureza de la cuarcita, el micobionte es capaz de formar canales de perforación (Figura 13). Los macerados permiten observar estos canales como perforaciones y huecos en la roca atacada (Fig. 14).

Al tomar medidas con la escala de las imágenes MEB, se halló que las hifas pueden penetrar hasta 70  $\mu\text{m}$  adhiriéndose al sustrato por la parte central de las aréolas, inmersa una cavidad de 80-85  $\mu\text{m}$  de profundidad (Figura 12) mientras los canales de perforación alcanzan diámetros entre 5,5 a 11  $\mu\text{m}$  (Figura 14).

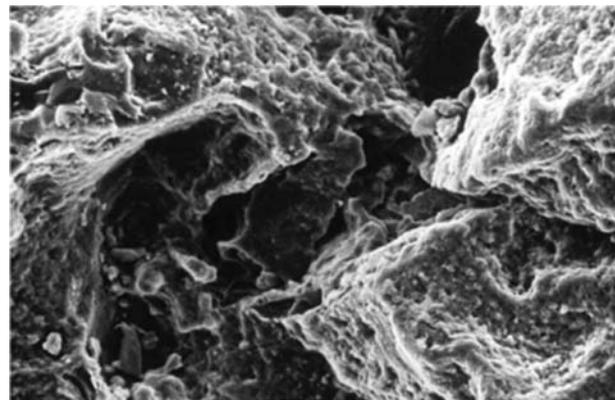
Figura 13: Arenisca no atacada por el líquen.

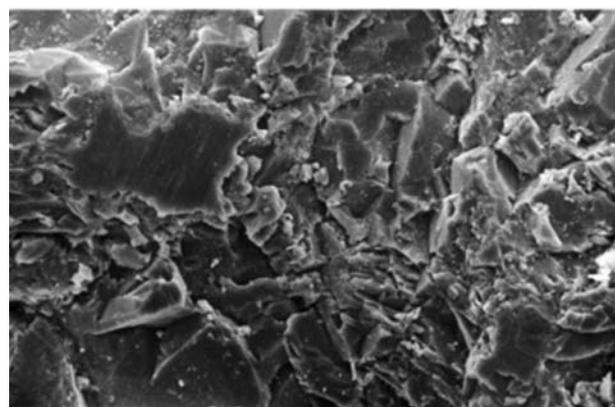
Figura 14: Muestra macerada de una roca atacada por *Caloplaca felipponei*. Notar las perforaciones. Escalas: 12= 100  $\mu\text{m}$ ; 13,14 = 10  $\mu\text{m}$ .

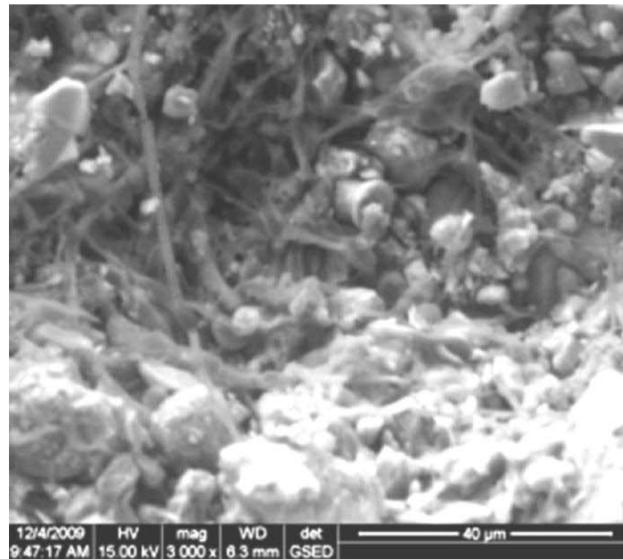
Figura 17: *Acarospora lorentzii*: se observan las hifas penetrando la roca.

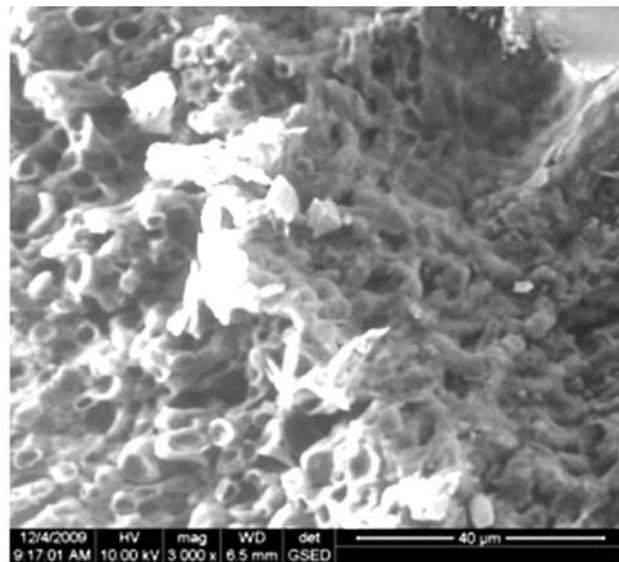
Figura 18: *Caloplaca cinnabarina*: hifas penetrando la roca.

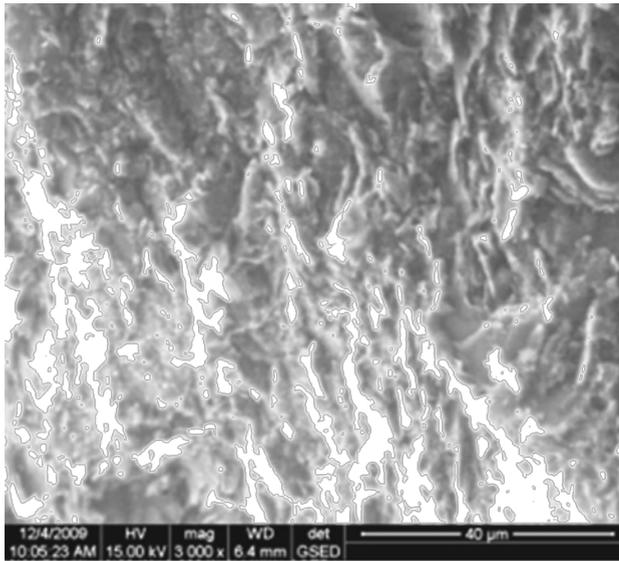
Figura 19: *Carbonea montevidensis*: superficie de la roca afectada.

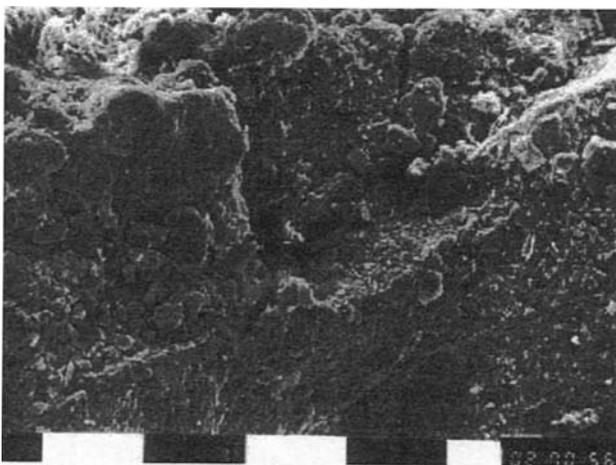
Figura 21: *Catillaria chalybaeoides*: interfase entre el líquen y la roca.

el índice promedio de vacíos es 0.17 y la resistencia promedio 53,83 MPa. La roca de Balcarce está compuesta por cuarzo y plagioclasa mientras las rocas de Tandil contienen principalmente cuarzo y feldespato ferroaluminicos y las esculturas del Calvario se realizaron con arenisca cuarcítica de Barker, con peso específico de 2,2 y porosidad de 4,15% . En los estudios realizados con MEBA se observó que estas especies afectan sólo la parte más superficial de la roca (Figura 16), pero igualmente causan “micropitting” (perforaciones de 1 a 5 µm) debidas a la acción mecánica de las hifas al adquirir turgencia cuando absorben agua y luego disminuir de tamaño al desecarse (Figuras 17 y 18). En el caso de *Carbonea*, se notan irregularidades que se atribuyen a la acción de los ácidos orgánicos (Figura 19). En cuanto a *Catillaria chalybaeoides* se comprobó que produce sobre todo “micropitting” por la formación de canales de perforación y, en menor medida, marcas de desgaste. Sin embargo, el daño es muy superficial, afectando una interfase de entre 5 y 10µm (Figuras 20, 21 y 22) y no hay evidencia de alteración de la composición de la roca. (Tabla 5).

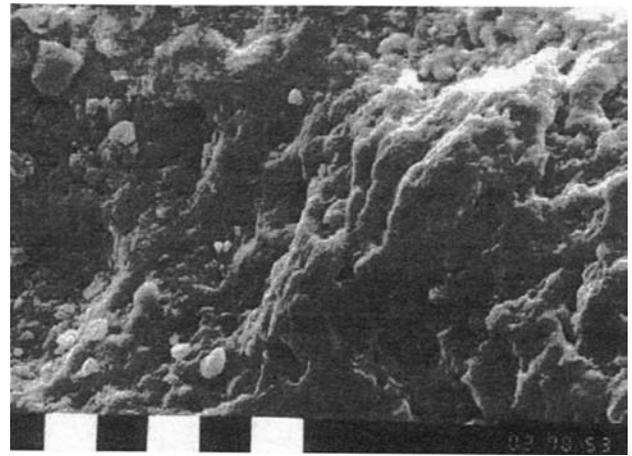
Figura 22: Aspecto de la roca atacada por *Catillaria chalybaeoides*. Notar las perforaciones y marcas.

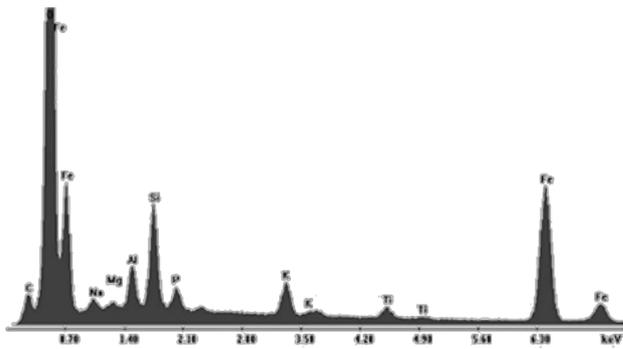
Figura 1: Composición elemental semi-cuantitativa de la pintura antióxido obtenida mediante EDAX.
