**DETERIORO BIOLÓGICO DE  
MATERIALES Y TÉCNICAS  
PARA SU LIMPIEZA  
Y PRESERVACIÓN**

# DETERIORO CAUSADO POR LOS SERES VIVOS A LAS CONSTRUCCIONES DE VALOR PATRIMONIAL

# GENERALIDADES SOBRE ASPECTOS TECNOLÓGICOS Y BIODETERIORO DE LAS MADERAS

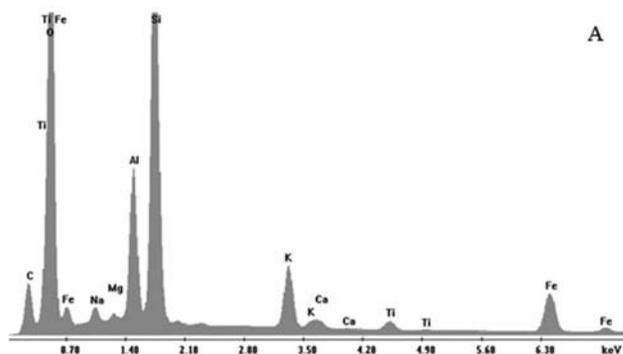
Figura 3: Analisis semicuantitativo obtenido por EDAX

El área de contacto entre el talo de *C. cinnabarina* y la superficie fue observado con MEB: en esta área se encontraron fracturas en la pintura que rodeaba el talo., y además se pudieron observar pequeñas piezas angulares atrapadas entre el talo del líquen. El análisis de EDAX mostro que estas estructuras corresponden a pequeñas piezas de la pintura (Figura 3).

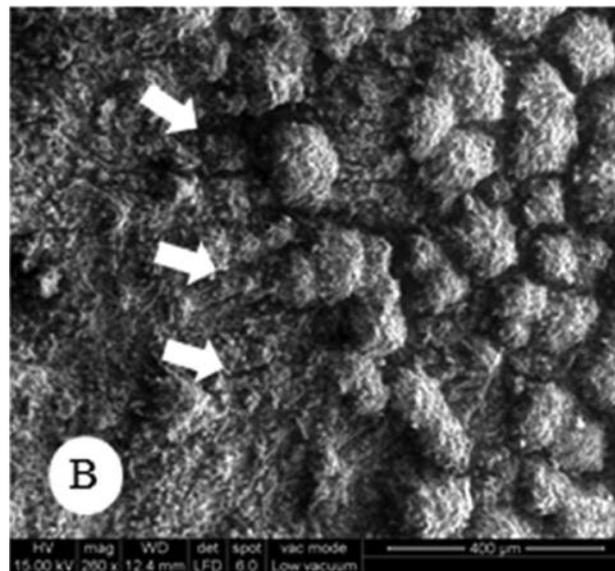
Figura 3: Capa de pintura fracturada alrededor del talo de *C. cinnabarina*

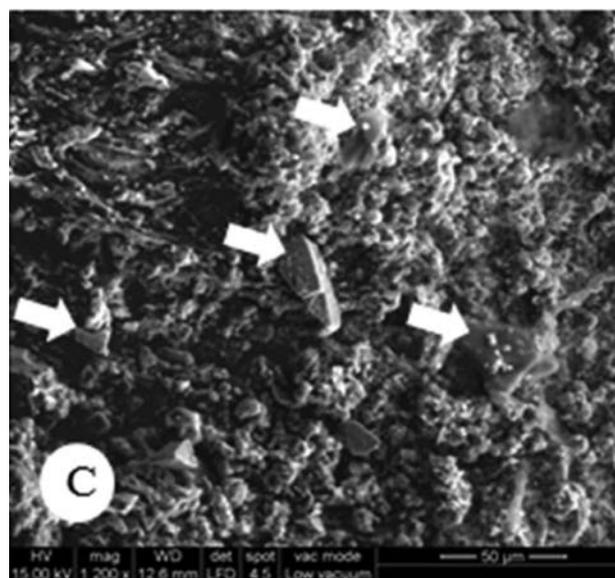
Figura 3: Piezas de pintura atrapadas por el talo de *C. cinnabarina*

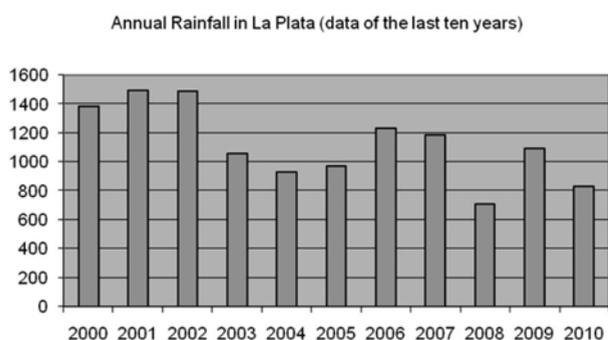
Figura 3: Precipitaciones durante los últimos 10 años (2010 sólo hasta julio).

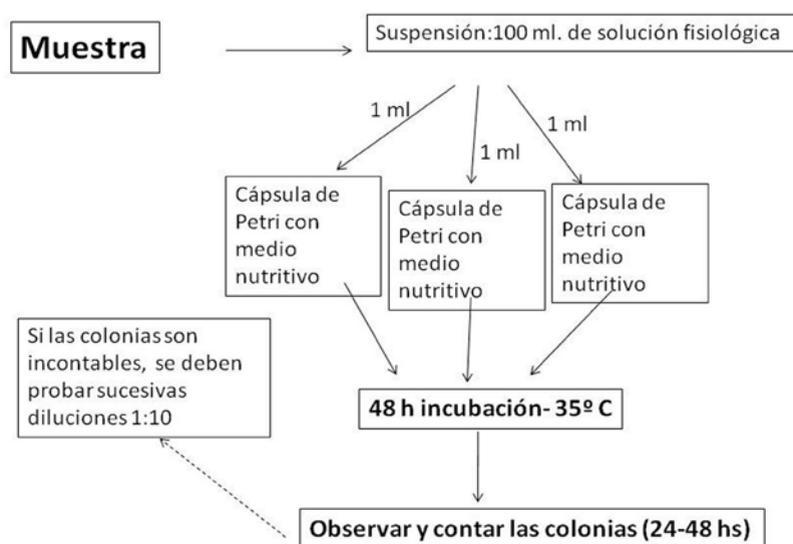
Figura 4: Esquema del ensayo cuantitativo.

Para medir la cantidad de UFC (Unidades Formadoras de Colonia), se usó una modificación del método del número más probable (Figura 4): un cuadrado de 10 x 10 cm se raspó cuidadosamente, quitando el biofilme que se recolectó en cápsulas de Petri estériles. Entonces, las muestras se etiquetaron inmediatamente y llevadas al laboratorio.

Las muestras se colocaron en recipientes estériles y suspendidas en 100 ml de solución fisiológica. El medio de agar-nutriente derretido se volcó en tres cápsulas de Petri estériles y se dejó enfriar. Antes de que el agar se gelificara, se volcó 1 ml de la suspensión en cada cápsula de Petri. Los cultivos se incubaron a 35 °C y las colonias resultantes se observaron y contaron a las 24 y 48 horas. En este caso, no se usaron nuevas diluciones, porque las pruebas preliminares mostraron que el número de colonias era adecuado y el número de UFC se podía estimar directamente usando la suspensión original.

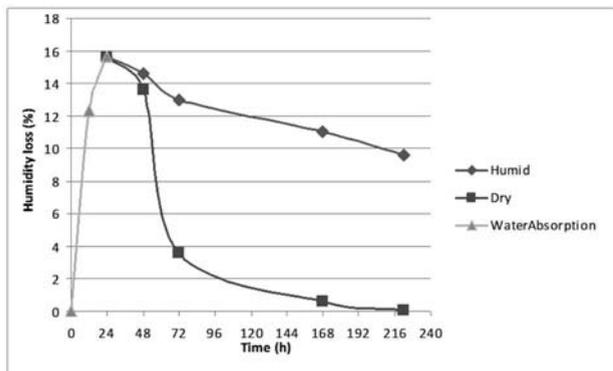
Figura 5: Pérdida de agua de los ladrillos en diferentes ambientes de humedad relativa.

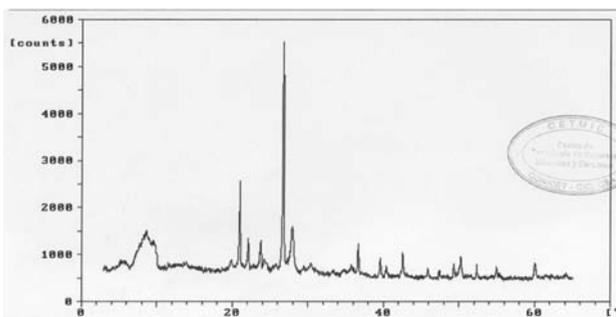
Figura 6: Difractograma de la muestra de ladrillo.

Las observaciones con MEB (Figura 7) y microanálisis EDE (Figura 8) confirman los resultados obtenidos por DRX.

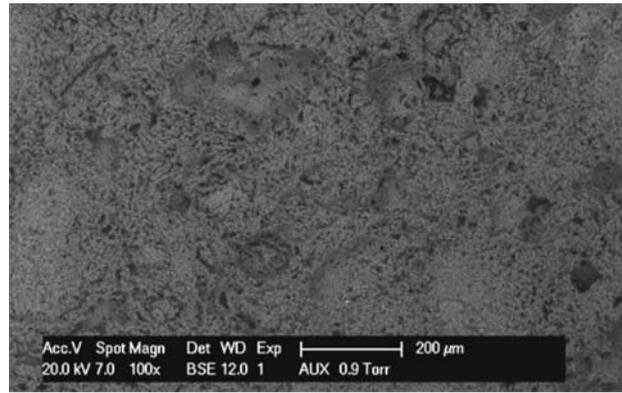
Figura 7: Imagen obtenida con MEB.

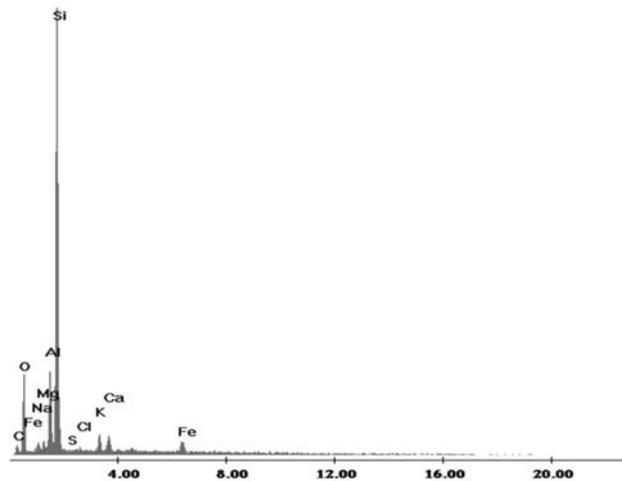
Figura 8: Espectrograma EDS de la muestra de ladrillo.

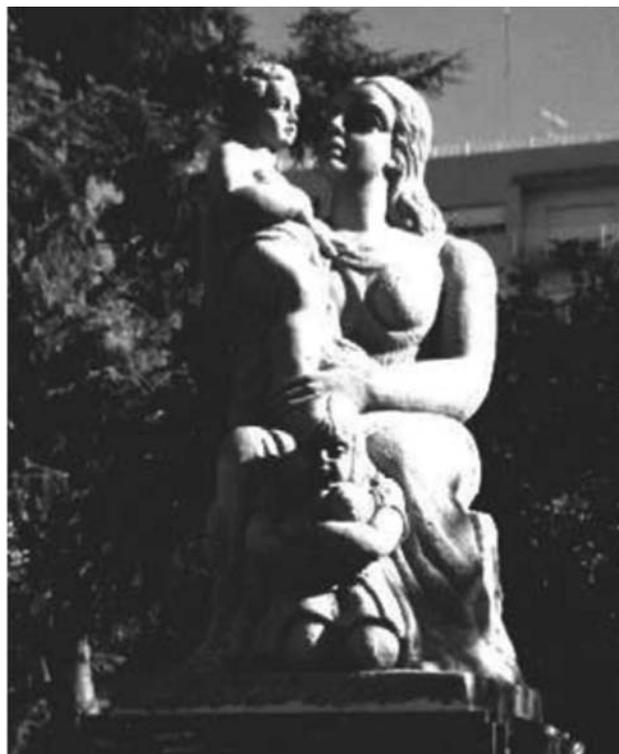
Figura 1: Monumento a la Madre, Olavarría, luego de la limpieza.

Localidad	Monumento	Material	Fecha de limpieza	Presencia de líquenes
Cnel Pringles	Palacio Municipal	Cementiceo	Circa/1996	Noviembre/1999
Olavarría	Palacio Municipal	Cementiceo	Marzo?/2000	Octubre/2001
	Monumento a la Madre	Arenisca	Marzo?/2000 (Figura 1)	Octubre/2001 (Figura 2)
La Plata	Observatorio	Carrara	Agosto/2001	Noviembre/2001

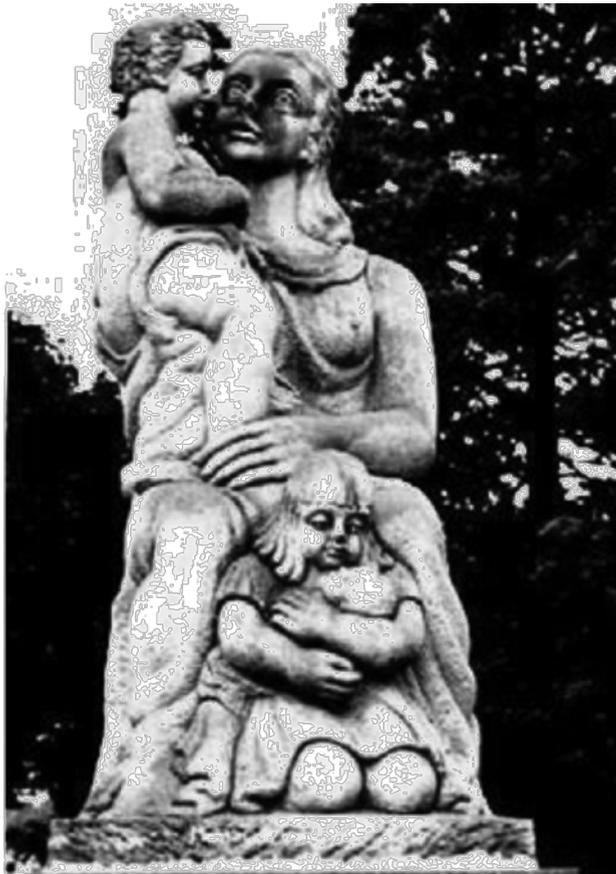
Figura 2: Monumento al año de la limpieza: se observan las manchas amarillas de las colonias de líquenes.

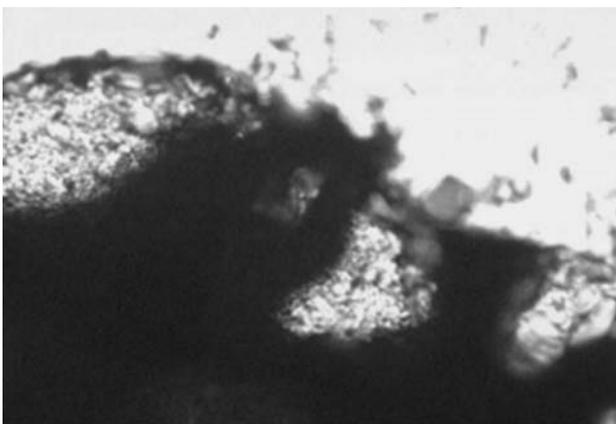
Figura 3: Material colonizado hidrolavado a 80 bar.

En la sección fina de la muestra colonizada e hidrolavada se nota la presencia de irregularidades en la superficie, debido a que las partículas de agregado fino quedan expuestas, sin material cementíceo que las rodee (Figura 3). Por el contrario, en la muestra no colonizada e hidrolavada a 100 bar, la superficie se mantiene compacta, ya que los agregados están englobados en material cementíceo (Figura 4), logrando un material uniforme

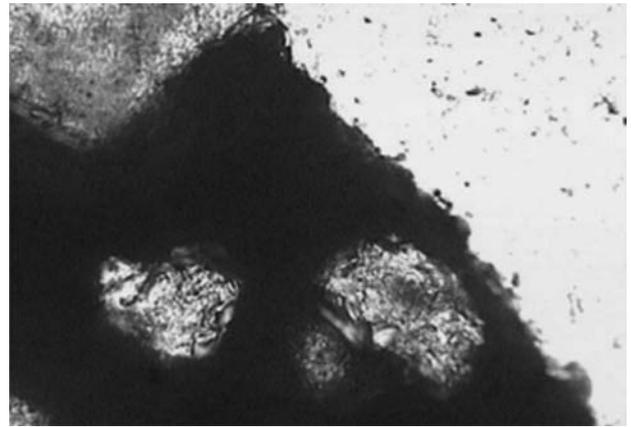
Figura 4: Material no colonizado, hidrolavado a 100 bar.

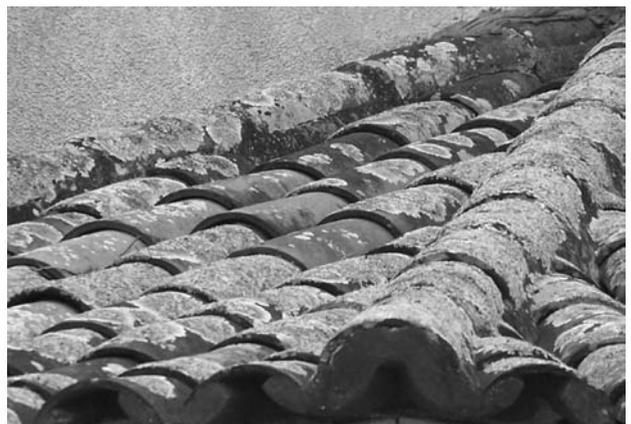
Figura 6: Detalle de la cubierta de la Iglesia: se observa una intensa contaminación biológica.

La inspección visual indica que la cubierta de la Iglesia San José Obrero posee entre el 60 y 70 % de su superficie colonizada por *Xanthoparmelia microspora*, que llega a formar talos de hasta 70 mm de diámetro. Esto se observa también en viviendas familiares que aún conservan el techo original (Figuras 7 y 8). Al crecer los talos unos próximos a otros, sus bordes se superponen formando así una cobertura continua del tejado.

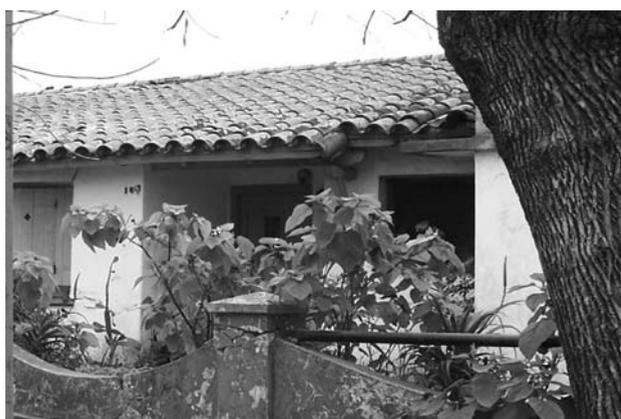
Figura 8: Detalle de la cubierta de una vivienda familiar. Se observa un manto biogénico en casi toda la totalidad del techo.

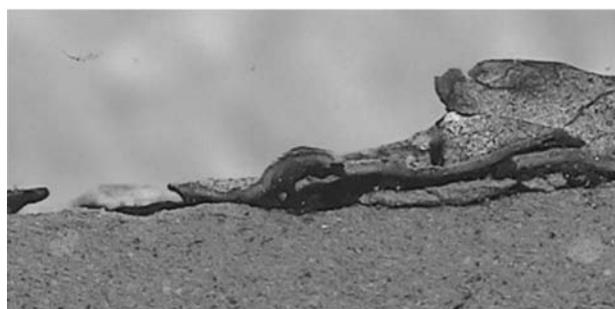
Figura 9: Imagen al Microscopio. Se observa la fijación del líquen sobre la superficie de la teja.

En cuanto a los líquenes presentes se identificaron como *Xanthoparmelia microspora* (Müll. Arg.) Hale, especie de aspecto folioso, semejante a una hoja con lóbulos redondeados de 5 a 8 mm de ancho y en su cara inferior posee ricines, estructuras que pueden introducirse en el sustrato para fijar el talo o cuerpo del líquen. Esto se confirmó al realizar un corte delgado sobre una sección de la teja colonizada y observar al microscopio el contacto de los ricines con la superficie del sustrato (Figura 9).

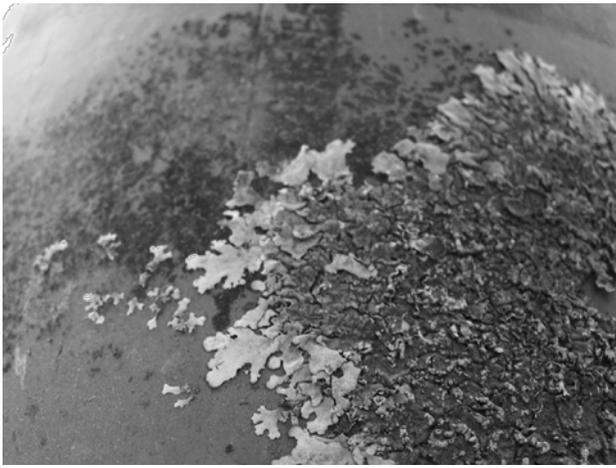
Figura 10: Se observa un trozo de teja colonizada.

Técnica 1: Raspado con espátula y cepillado manual con agua. Se eliminó el líquen de la teja colonizada (Figura 10), utilizando una espátula y luego se lavó en forma manual mediante cepillado. Al microscopio se observó que las hifas y los filamentos del líquen quedan adheridos en la teja provocando una leve alteración, que origina una superficie algo más rugosa comparativamente con las áreas no colonizadas. Además, se observan manchas oscuras remanentes dispersas por toda la superficie (Figura 11).

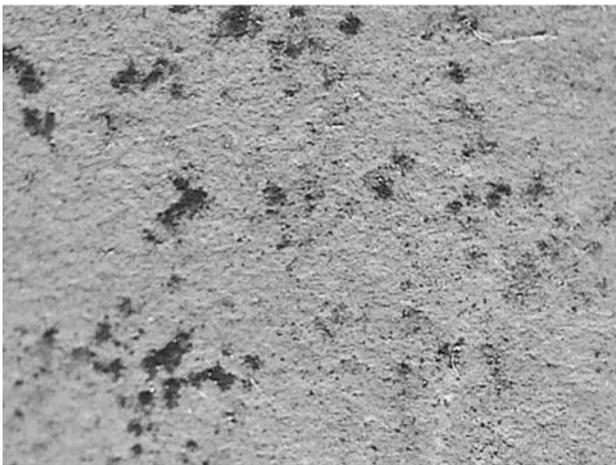
Figura 11: Trozo de teja luego del proceso de limpieza (espatulado y cepillado)

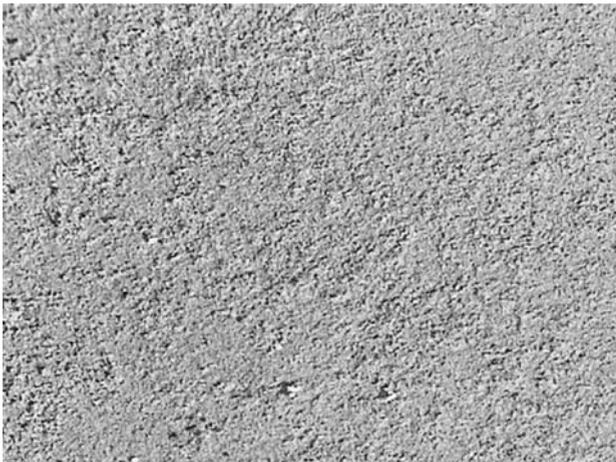
Figura 12: Se observan manchas oscuras sobre tejas colonizadas luego del proceso de hidrolavado.

Técnica 2: Hidrolavado a presión de trabajo de 100 bares. Posteriormente al retiro del líquen con espátula, se realizó un hidrolavado a una presión de 100 bares observándose que la teja soporta este tratamiento sin alteraciones. Sin embargo, en el sector que estaba colonizado persisten manchas y/o depósitos de suciedad que no alcanzan a ser eliminados por el hidrolavado a la presión de trabajo empleada (Figura 12).

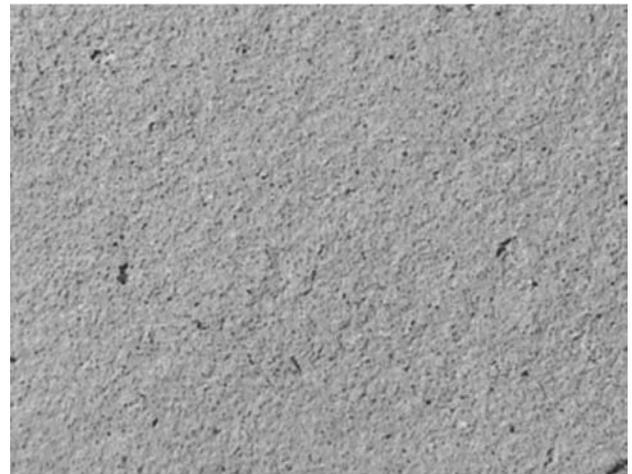
Figura 13: Se visualiza una disminución considerable de las manchas remanentes al emplear la Técnica 3.

Técnica 3: Hidrolavado a presión de trabajo de 100 bares y cepillado manual con agua con un 10 % de Hipoclorito de Sodio. La teja en estudio, luego de quitar el liquen con espátula, se hidrolavó a una presión de trabajo 100 bares y posteriormente se lavo en forma manual con cepillo con una solución de agua con 10 % de Hipoclorito de Sodio, observándose una disminución sensible de las manchas remanentes del tratamiento del hidrolavado (Figura 13).

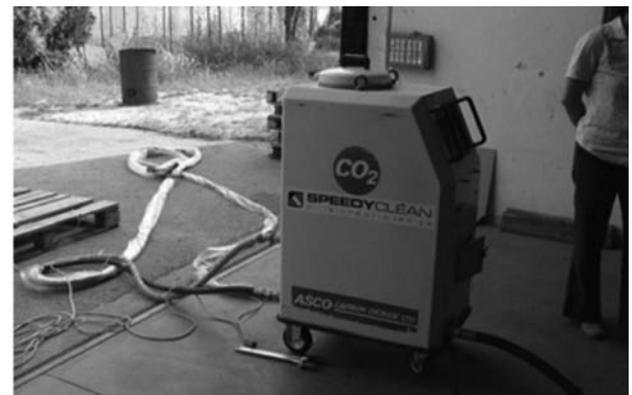
Figura 14: Equipo de crioreinado. Se observa el tanque de reserva de CO<sub>2</sub> congelado y granulado.

Se efectuaron pruebas de limpieza sobre estos materiales ajustando la presión del chorro entre 1,5 a 3 bars y la distancia para obtener un buen balance entre la eficiencia de limpieza y efectos poco invasivos (ver Figuras 14, 15 y 16).

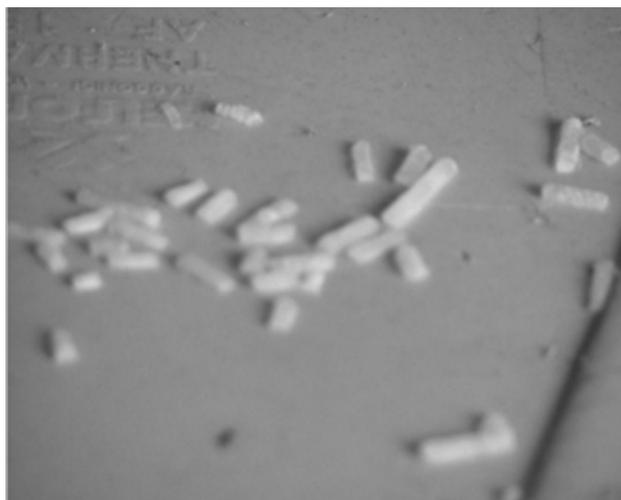
Figura 15: Detalle de CO<sub>2</sub> congelado y granulado en el tanque de reserva y gránulos de CO<sub>2</sub> congelado.

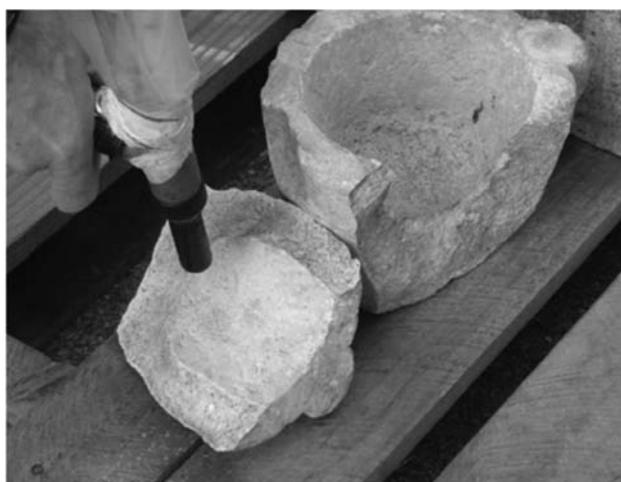
Figura 16: Pistola de aire comprimido lanzando un chorro de CO<sub>2</sub> congelado y granulado.

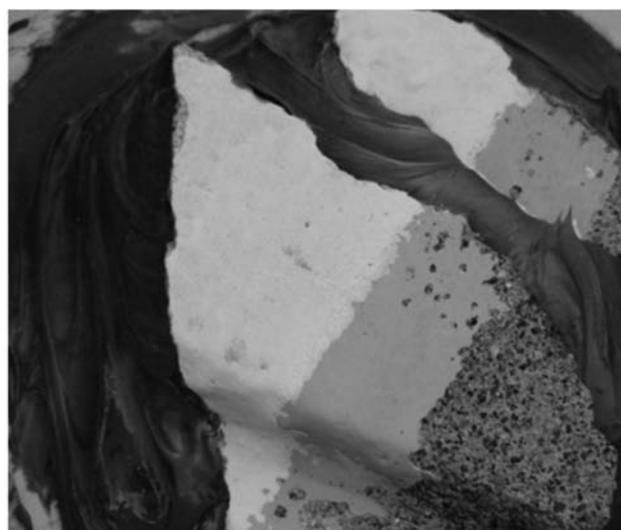
Figura 17: Muestra de mortero. Evaluación de capas de pintura con criorearenado.

En algunas experiencias se observó cómo se puede lograr la eliminación de las capas sucesivas de pintura existente sobre morteros (ver fotografía 17), ajustando el grado de limpieza a los requerimientos.

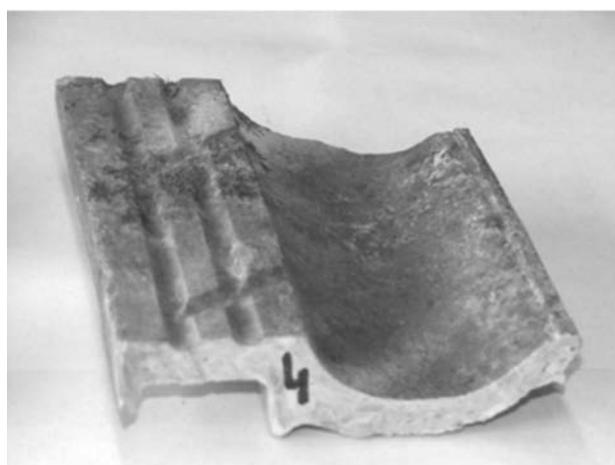
Figura 18: Teja de 120 años antes del criorearenado.

Al realizar las pruebas con la técnicas de criorearenado se notó por observación directa que la teja más antigua se pudo limpiar con buenos resultados y sin daño evidente, mientras la teja más reciente perdió material (Figuras 18, 19, 20 y 21).

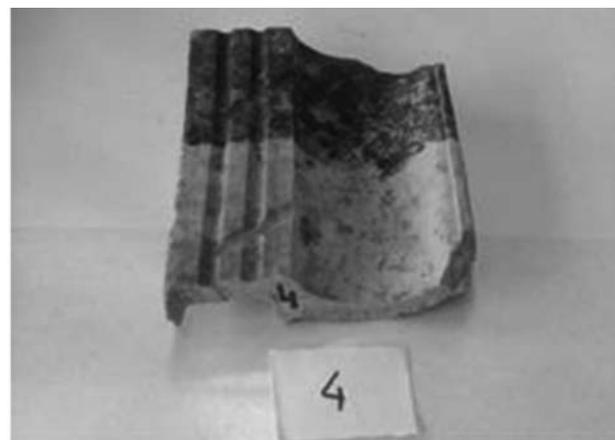
Figura 19: Teja de 120 años luego del criorearenado a 3.5bar.

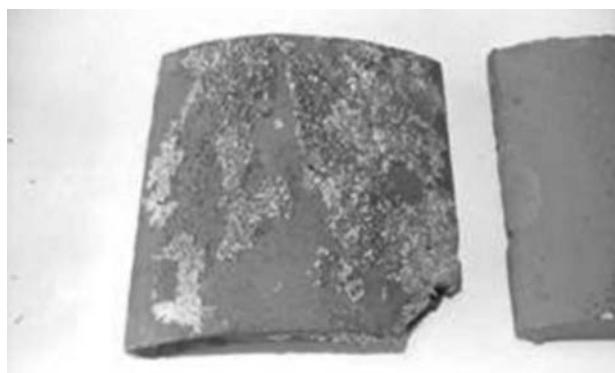
Figura 20: Teja de 60 años antes del criorearenado

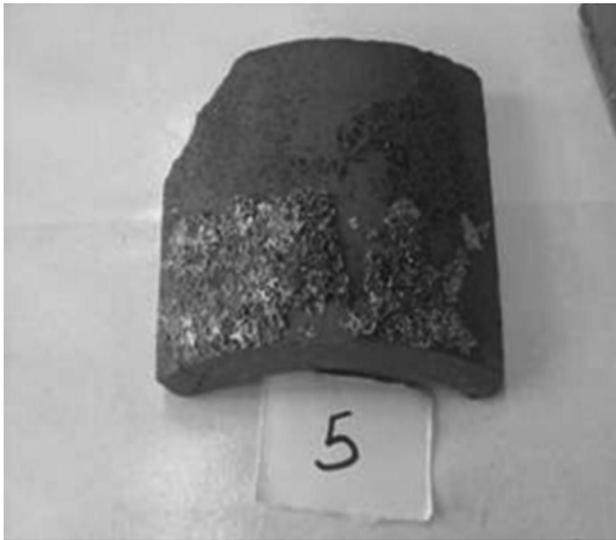
Figura 21: Teja de 60 años luego del crioreinado a 2.5 bar. Se observa la pérdida de material superficial.

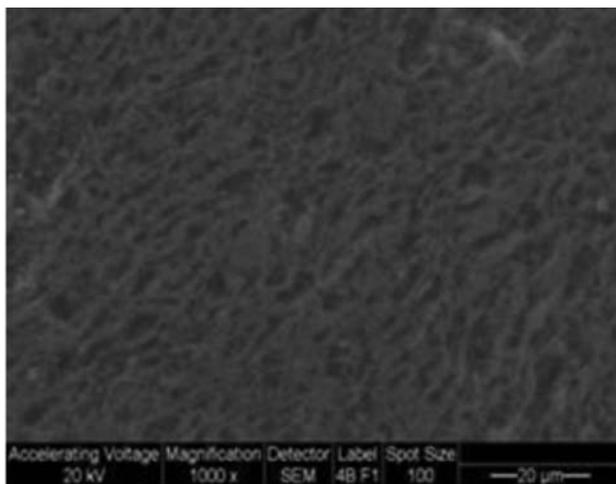
Figura 22: Fotomicrografía MEB de la teja de 120 años.

Las observaciones con MEB pusieron en claro que la teja más antigua tiene una textura homogénea, con pequeños poros, mientras la teja de 60 años tiene una estructura laminar, paralela a la superficie, que origina consecuentemente una delaminación luego de la limpieza, casi con seguridad por efecto del impacto. (Figuras 22 y 23).

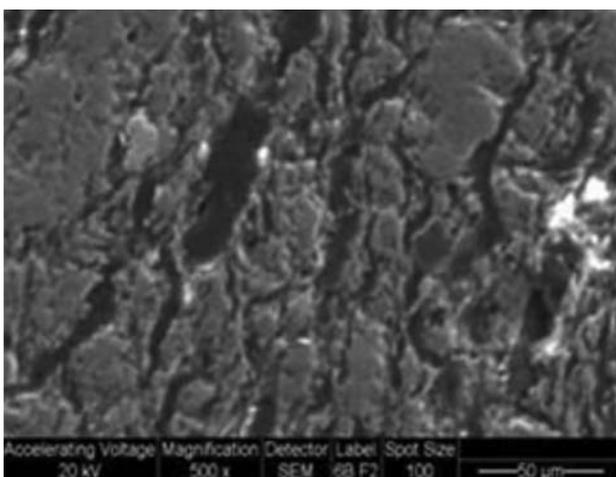
Figura 23: Fotomicrografía MEB de la teja de 60 años.

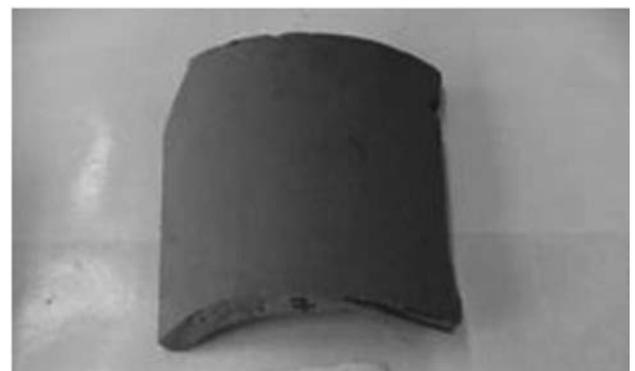
Figura 24: Teja de 60 años antes del crioreinado.

El crioreinado a 1,5 bar pudo eliminar, de acuerdo a experiencias realizadas, eflorescencias blancas originadas por lixiviación de sales existentes en la matriz cerámica de una teja de 60 años sin originar un daño notable (Figuras 24 y 25).

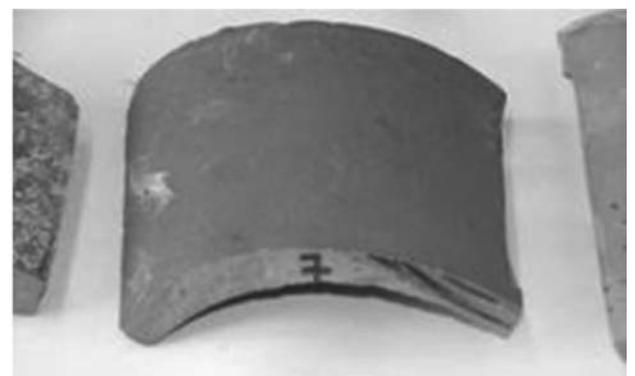
Figura 25: Teja de 60 años luego del crioreinado a 1.5 bar.

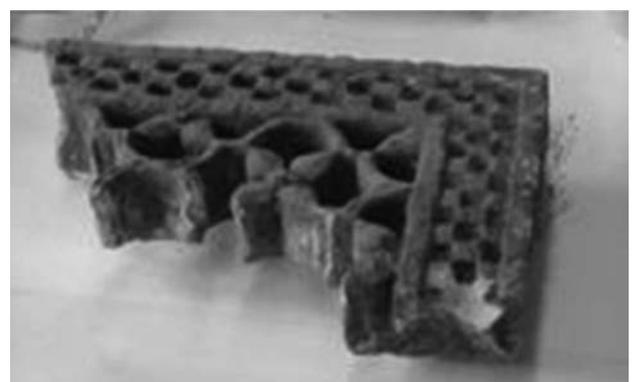
Figura 26: Rejilla de roca calcárea antes de la limpieza.

En otras experiencias ejecutadas en una rejilla de roca calcárea no se pudo limpiar totalmente aunque los musgos que crecían sobre ella se eliminaron fácilmente. Las secciones delgadas muestran que las algas son endolíticas, inmersas en el sustrato, por lo que en este caso el crioreinado no fue efectivo (Figuras 26, 27 y 28).

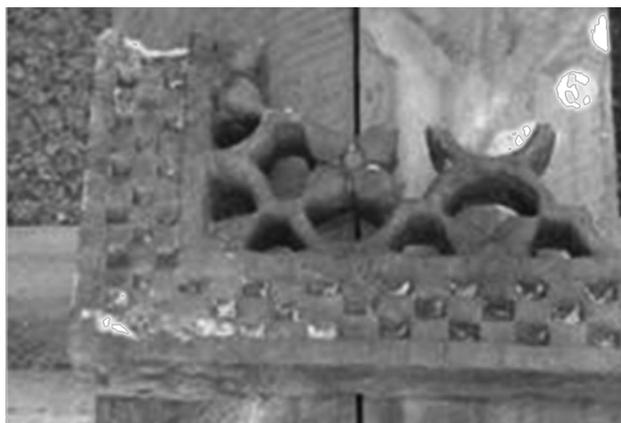
Figura 27: Rejilla de roca calcárea luego del crioarenado a 3.5 bar. La limpieza no resulta satisfactoria.

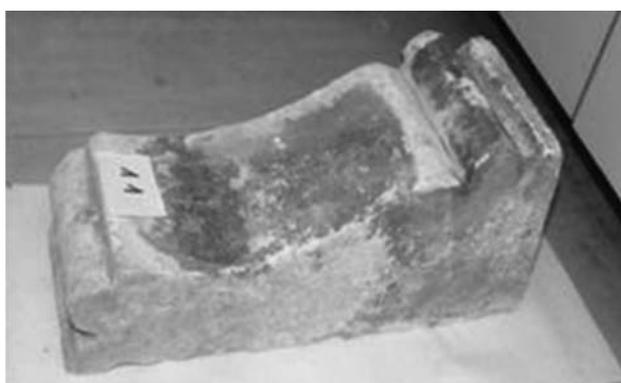
Figura 29: Ornamento de arenisca con costra negra.

Respecto a un ornamento ejecutado en arenisca con la existencia de una costra negra muy fuertemente adherida, la experiencia de limpieza originó la pérdida significativa de material cuando se procedió a su limpieza a una presión de 3,5 bar (ver Figuras 29, 30 y 31).

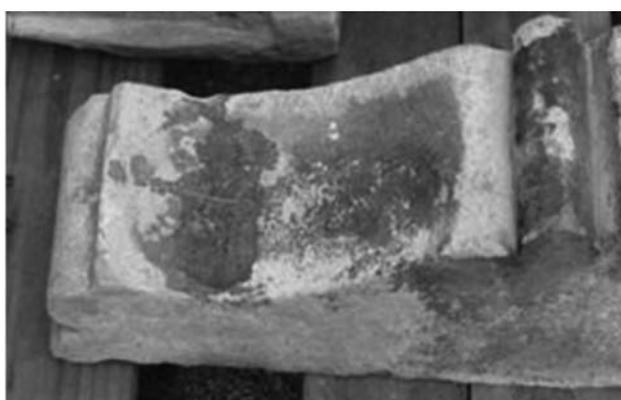
Figura 30: Ornamento de arenisca luego del crioarenado a 3.5 bar.

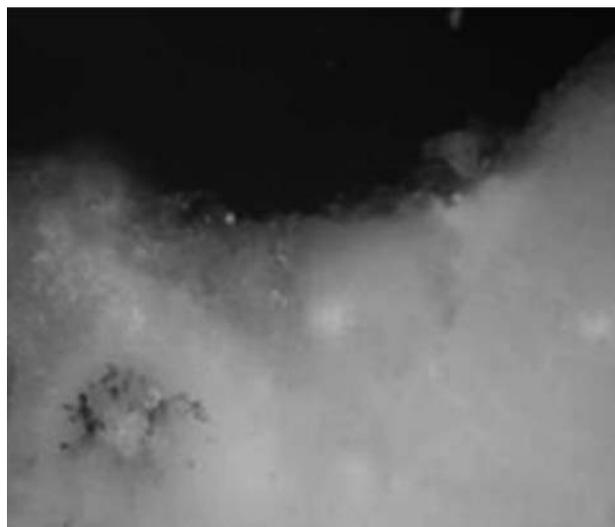
Figura 31: Fotomicrografía de una sección delgada del ornamento de arenisca luego de la limpieza.

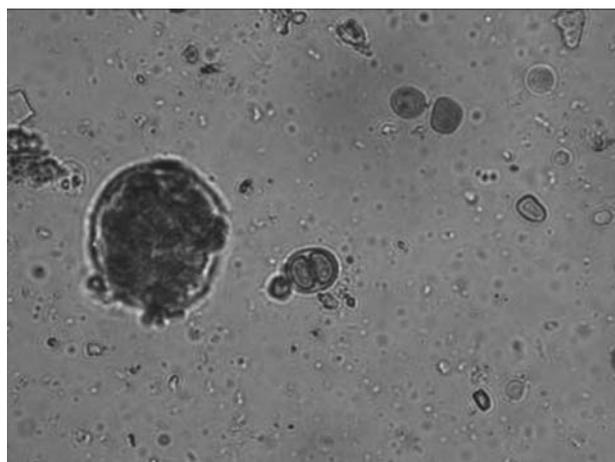
Figura 32: *Microcystis sp* y *Chroococcus sp.* (x 500).

Los estudios petrográficos confirmaron que se trata de un mármol calcítico, mientras la patología más notable y más extendida es una pátina negra. Se procedió al raspado de la superficie con un bisturí para luego determinar su composición en el laboratorio. Bajo el microscopio óptico se observó que se compone enteramente de algas microscópicas unicelulares: *Clorococcales*, pertenecientes al grupo de las *Clorophyta* (algas verdes) (Figura 32) [12], y otras como *Microcystis sp.* y *Chroococcus sp.* [13], ambas del grupo de las cianobacterias (algas verde-azuladas).

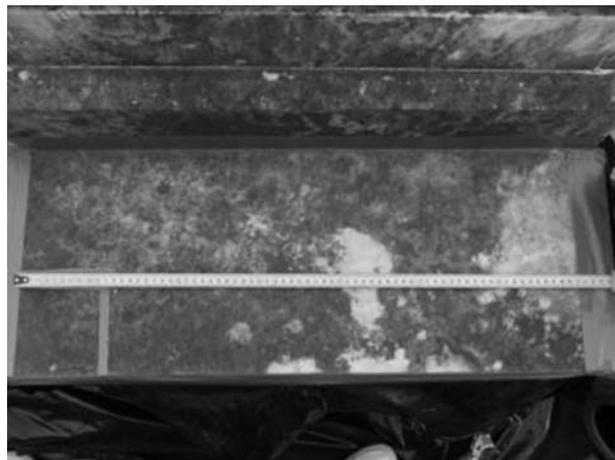
Figura 34: Delimitación del área de trabajo en Monumento 1

Luego de realizar raspados sectorizados de los Monumentos 1 y 2 (de 10x10 cm) (Figuras 34, 35 y 36), fueron cultivadas las muestras constatándose la presencia de mohos, determinándose bajo éste procedimiento el crecimiento de las colonias que afectan a los monumentos, expresado en Tabla 3. Se concluye de este ensayo que el número hallado es comparativamente bajo en relación de los demás organismos.

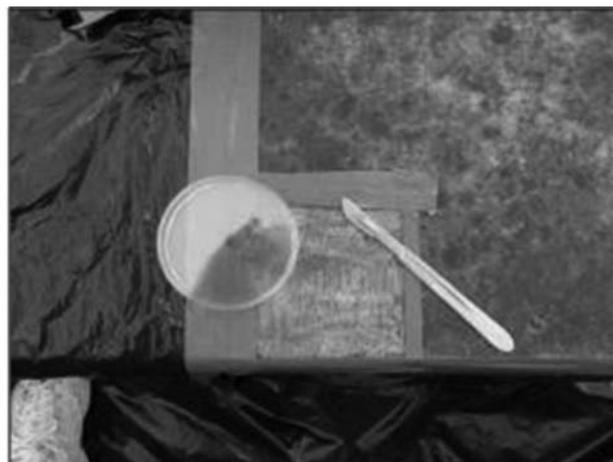
Figura 35: Raspado de la superficie para su posterior análisis en laboratorio.

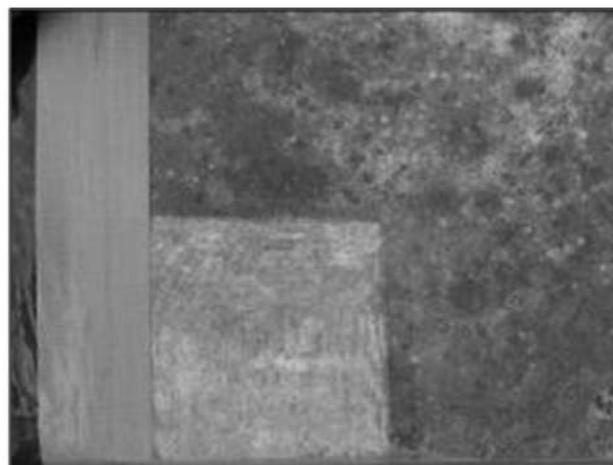
Figura 36: Raspado de la superficie para su posterior análisis en laboratorio.

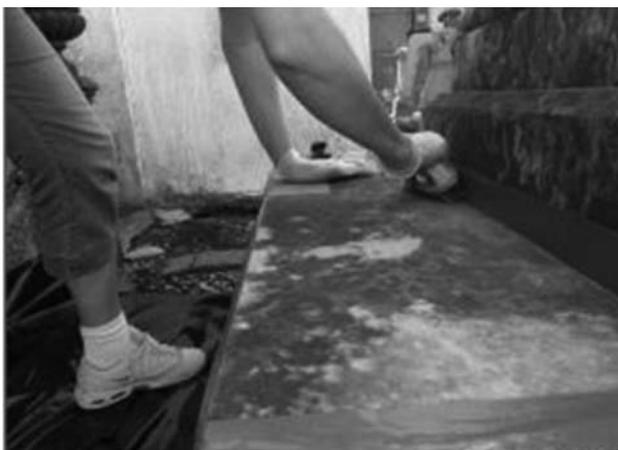
Figura 37: Cepillado a seco de la superficie.

Las pruebas de limpieza in situ, consistieron en retirar la patina biológica en un cuadrante de 70 x 25 cm del lateral izquierdo del Monumento 1, ensayando con metodologías poco invasivas y agresivas al soporte (Figura 37) [15].

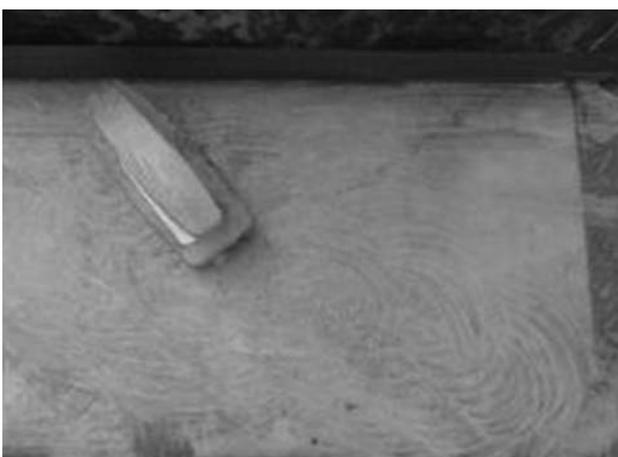
Figura 38: Aplicación de tensoactivo.

A continuación se inició un cepillado en seco (Figura 20) para retirar la suciedad superficial. Luego de rociar con un tensoactivo de pH neutro diluido al 10 % en agua destilada, se trabajó nuevamente con cepillo en movimientos circulares (Figura 38) y enjuagando con abundante agua para retirar los desprendimientos y los residuos del tensoactivo.

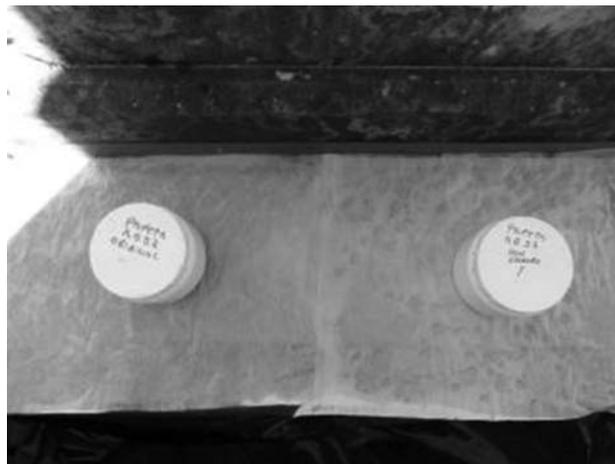
Figura 39: Aplicación de Papetas y compresas de las superficies.

Se aplicaron compresas con dos formulaciones distintas (Figura 39), expresadas en la Tabla 5.

La primera, muy conocida en la limpieza de suciedades variadas y costras negras, es la Papeta AB 57 (desarrollada por el I.C.R de Roma) [16], en tanto la segunda, fue ajustada y probada en el laboratorio, con una modificación para la eliminación de agentes biológicos y de acción residual. A esta segunda formulación se le suprimió el tensoactivo para incorporarle una sal de amonio cuaternario (Cloruro de Benzalconio) muy difundida en la práctica de obras en Italia y otros países. Esta sustancia posee la cualidad de ser bactericida, alguicida, fungicida y liquenicida [17].

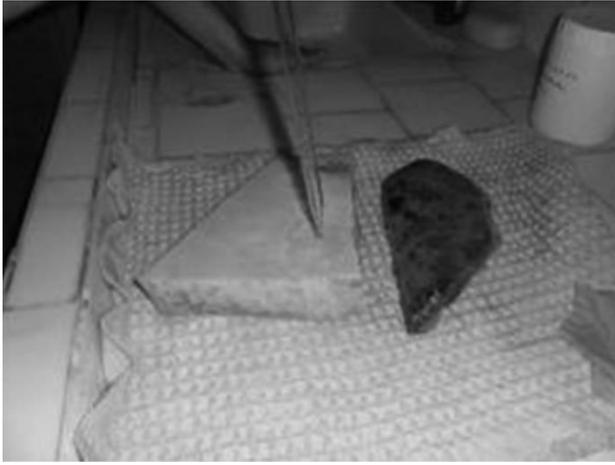
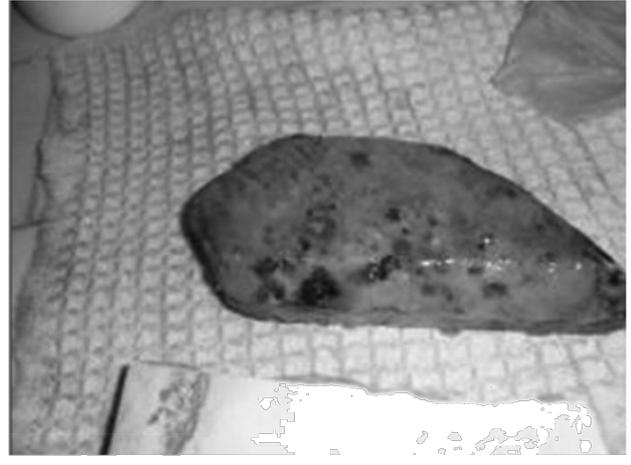
Figuras 40 y 41: Aplicación de biocida en rocas sin y con biofilm y su posterior reacción.

En las pruebas de laboratorio se observó que, ante la aplicación de la formulación ajustada, aparecían máculas de coloración anaranjada sobre el material cubierto por la patina biológica negra (Figura 40). Tras el análisis pertinente, y consultando la bibliografía [17], se concluyó que esta reacción se debe a lisis en las células de las algas ocasionada por el biocida que trae como consecuencia una liberación de los pigmentos carotenoides que contienen y son causantes de esa coloración (Figura 41).

Es importante aclarar que estas máculas rápidamente pueden eliminarse con cepillado manual y agua, teniendo en cuenta que no se debe exponer la formulación más de 20 minutos sobre la superficie a tratar.

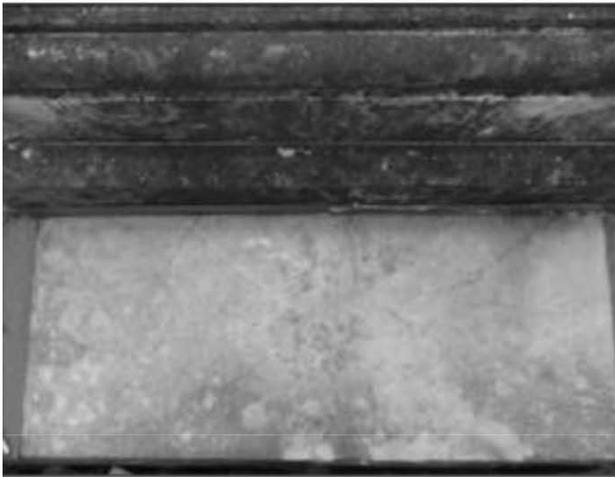
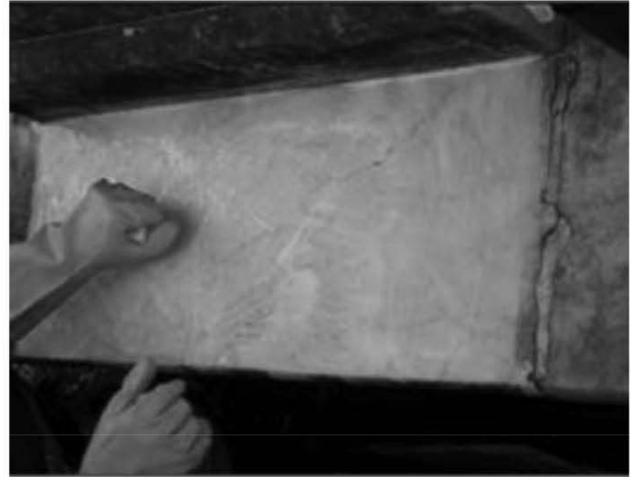
Figuras 42 y 43: Vista posterior a los enjuagues de las Papetas.

En las pruebas de limpieza del Monumento 1 se tuvieron recaudos del tiempo de exposición de la compresa con biocida, la cual fue retirada en los tiempos correspondientes sin que quedaran huellas de coloración por reacción química (Figura 42). Otra etapa de cepillado y agua liberó el resto del biofilm presente en la piedra (Figura 43) observándose algunos poros profundos en la superficie y opacidad (Figura 44).

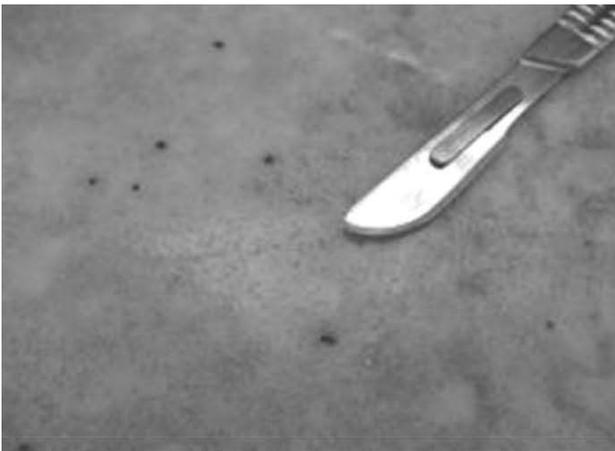
Figura 44: Superficie rugosa del mármol con oquedades.

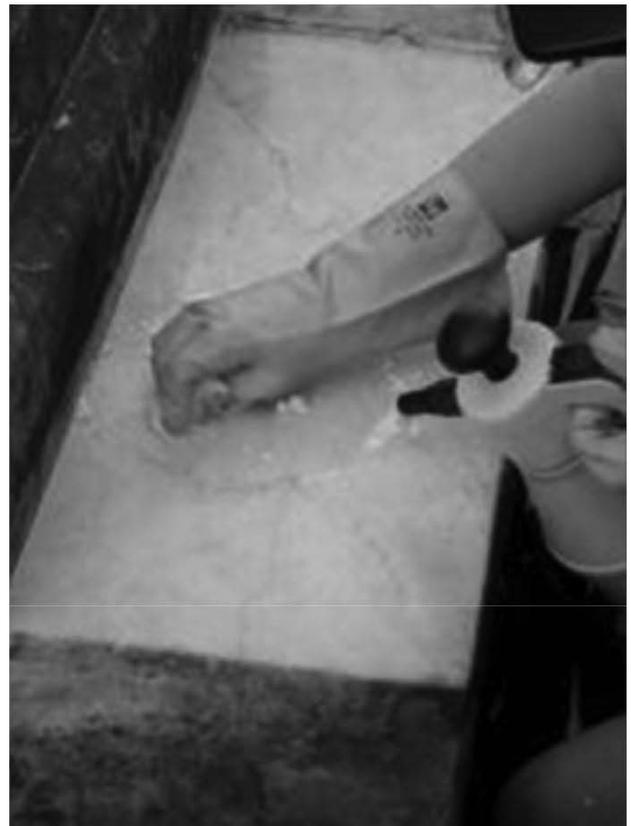
Figura 45: Bruñido con abrasivos a muñeca.

La superficie, ya liberada de la pátina biológica, fue sellada mediante el uso de abrasivos de fina granulometría a muñeca, como pómez en polvo y dolomita (Figura 45).

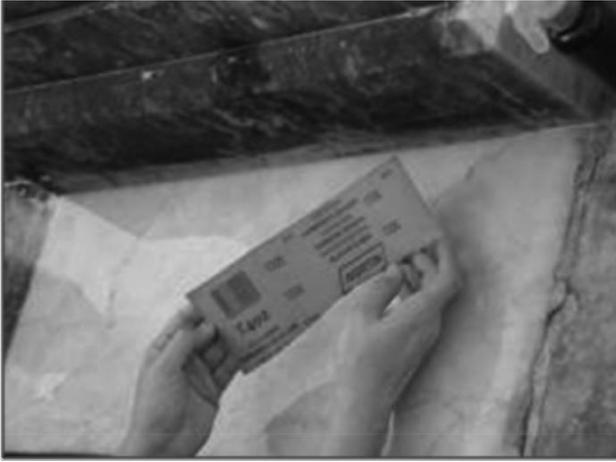
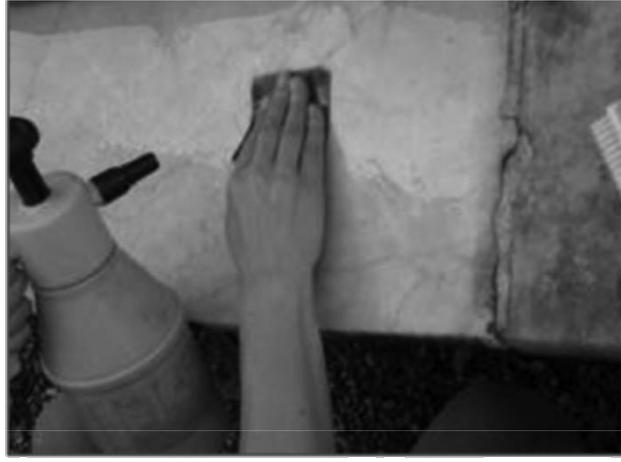
Figuras 46 y 47: Suavizado de la superficie mediante lijas de grano 1000-2000.

Luego se suavizó el sector con lijas de sílice al agua de grano 1000, 1200, 1500 y 2000 (Figuras 46 y 47).

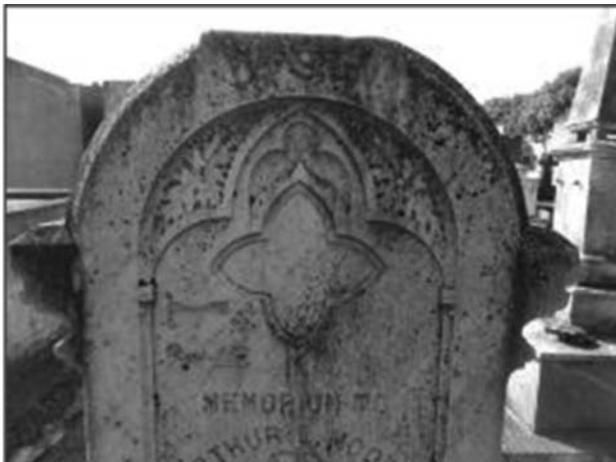
Figura 48: Monumento 2.

Luego de comprobar que los microorganismos fueron completamente eliminados, se procedió a la prueba de limpieza y posterior puesta en valor del Monumento 2 en su totalidad, aplicando las técnicas antes expuestas (Figuras 48 y 49).

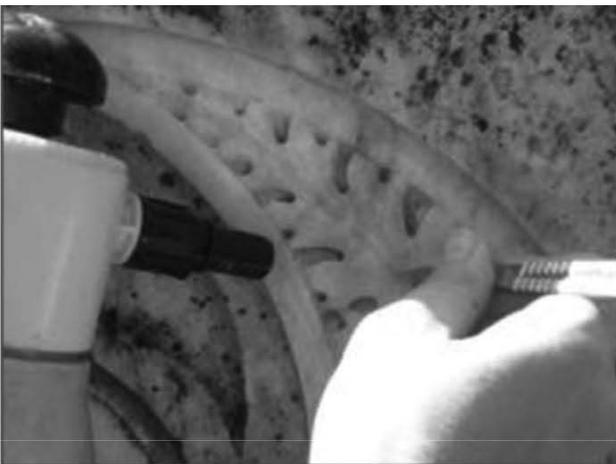
Figura 49: Desincrustación con bisturí.

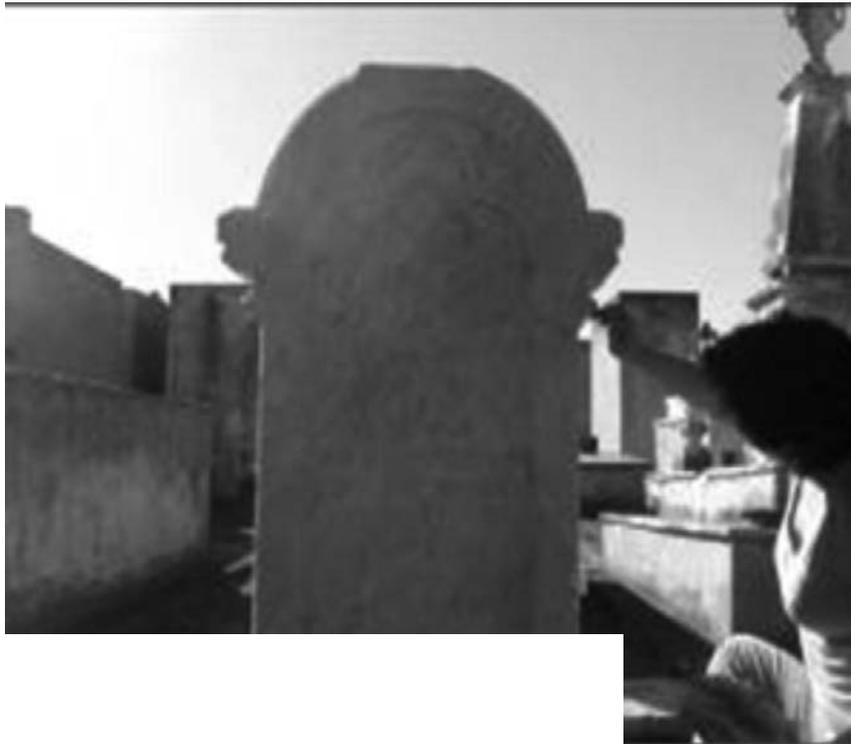
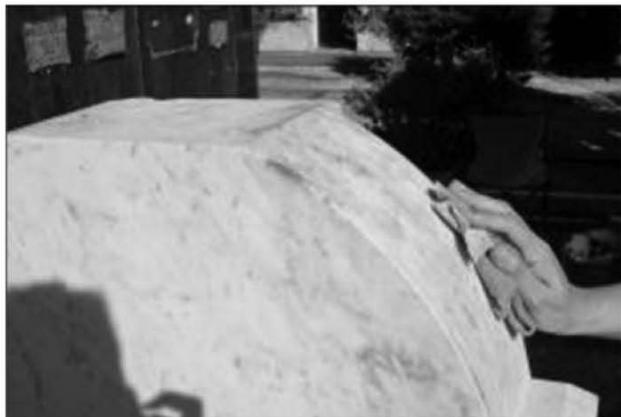
Figuras 50 y 51: Aplicación de cera micro-cristalina y lustre.

Tras la corroboración de los buenos resultados obtenidos se practicó mediante las mismas técnicas la puesta en valor, incorporando tras el bruñido finas capas de cera

microcristalina a pincel y muñeca hasta lograr una película impermeabilizando la superficie (Figuras 50 y 51).

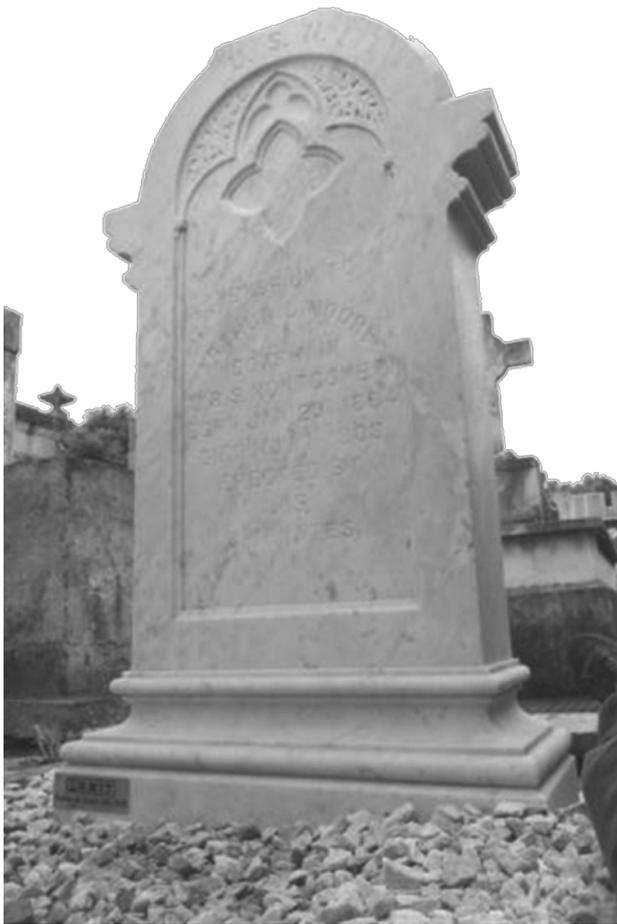
Figura 52: Final de obra.

Para concluir se colocó grava en el predio y una placa informativa con la fecha de la intervención (Figura 52).

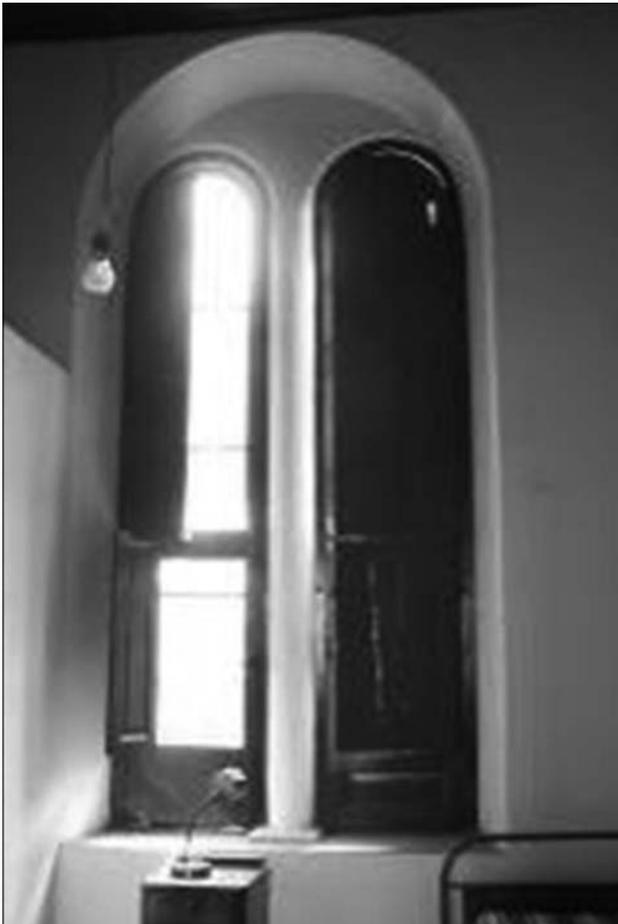
Figura 3: Celda del convento.

A 29 metros de distancia de la línea municipal de calle 12 y a 24 metros de calle 68 se erigen las celdas del convento que hasta hace unos años fueron habitadas por los frailes franciscanos (Figura 3). Hoy solamente habita el sitio un cura párroco salesiano a cargo de la Iglesia San Francisco. Las restantes celdas están desocupadas o temporalmente utilizadas como depósitos.

Se trata de una construcción de mampostería de ladrillos cerámicos comunes, asentados con mezclas de cal con agregados silíceos, conchilla y clastos de ladrillo. El techo es de chapa de zinc sobre tirantería de madera y cielorraso de yeso aplicado.

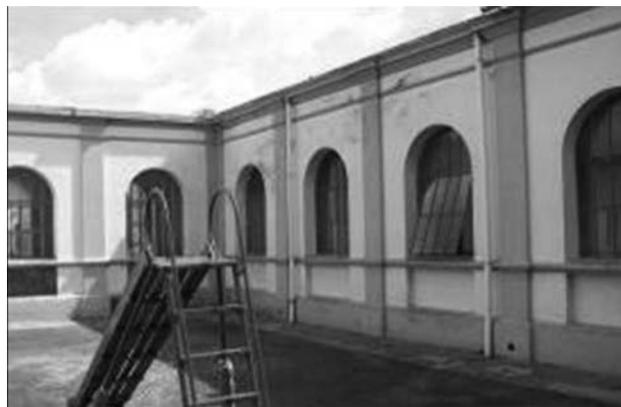
Figura 4: Galerías del contrafrente del convento.

El contrafrente, cuya galería mira hacia calle 13, se conecta con el área de jardín de infantes del colegio y tiene su muro revocado y pintado con amplios ventanales (Figura 4). El frente, que contiene las ventanas de las celdas, se encuentra originalmente sin revestir y mira hacia un amplio jardín y las galerías de la parroquia (Figuras 5 y 6).
