**DETERIORO BIOLÓGICO DE  
MATERIALES Y TÉCNICAS  
PARA SU LIMPIEZA  
Y PRESERVACIÓN**

# DETERIORO CAUSADO POR LOS SERES VIVOS A LAS CONSTRUCCIONES DE VALOR PATRIMONIAL

# GENERALIDADES SOBRE ASPECTOS TECNOLÓGICOS Y BIODETERIORO DE LAS MADERAS

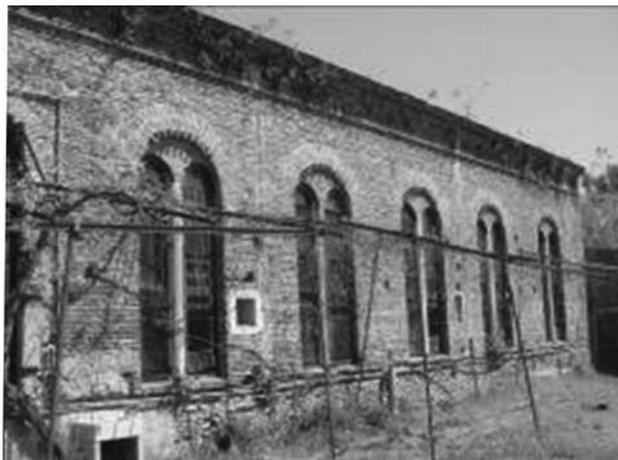
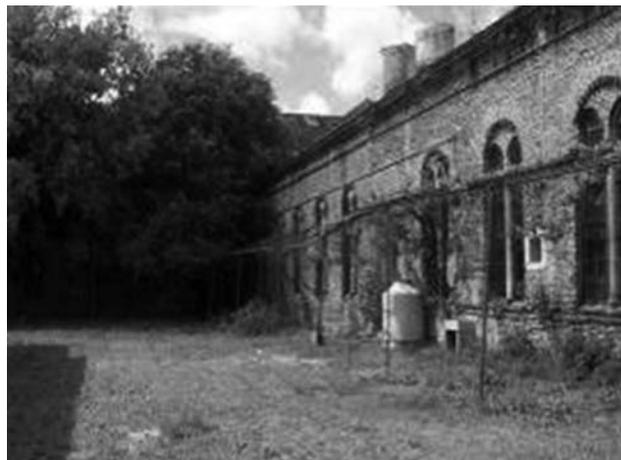
Figuras 5 y 6: Vistas del frente del patio conventual

El contrafrente, cuya galería mira hacia calle 13, se conecta con el área de jardín de infantes del colegio y tiene su muro revocado y pintado con amplios ventanales (Figura 4). El frente, que contiene las ventanas de las celdas, se encuentra originalmente sin revestir y mira hacia un amplio jardín y las galerías de la parroquia (Figuras 5 y 6).

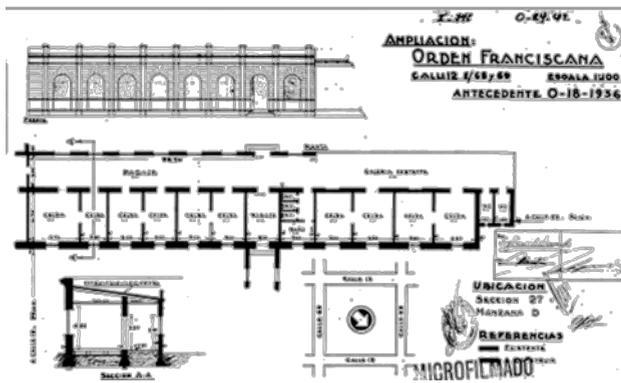
Figura 7: Plano de ampliación del convento.

El esquema constructivo de las celdas se fue repitiendo con las ampliaciones, pero no se concluyeron los revestimientos previstos (Figura 7). Al quedar el muro desnudo, con el paso del tiempo, los morteros de juntas se socavaron. Luego, una serie de malas intervenciones, como instalaciones de agua y gas destinadas a dotar de baño y calefacción a cada celda, dejaron oquedades óptimas para el asentamiento de vegetación invasiva (Figura 8).

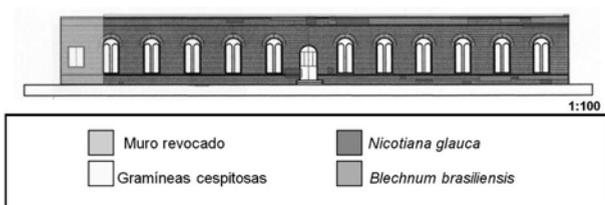
Figura 8: Zonificación de especies existentes.

En el relevamiento se pudo zonificar estas especies y realizar una evaluación para las pruebas de eliminación y extracción, con la utilización de agroquímicos con diversidad de sistemas de aplicación. Así, se hizo un seguimiento del comportamiento de los biocidas y su efectividad.

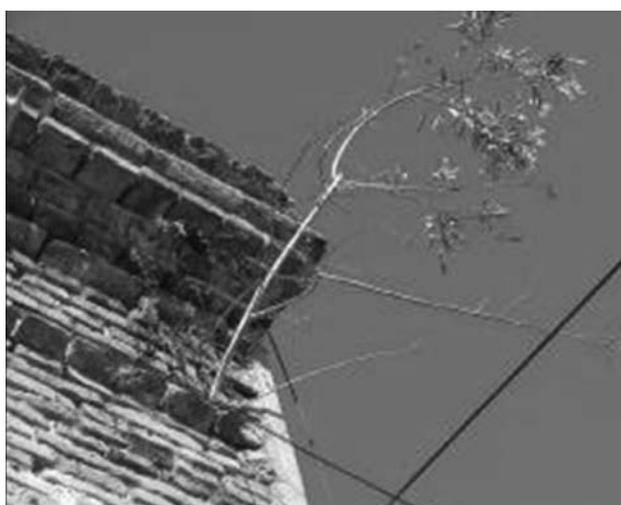
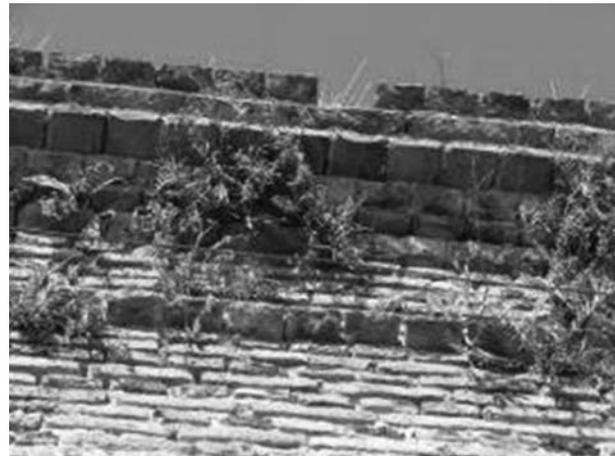
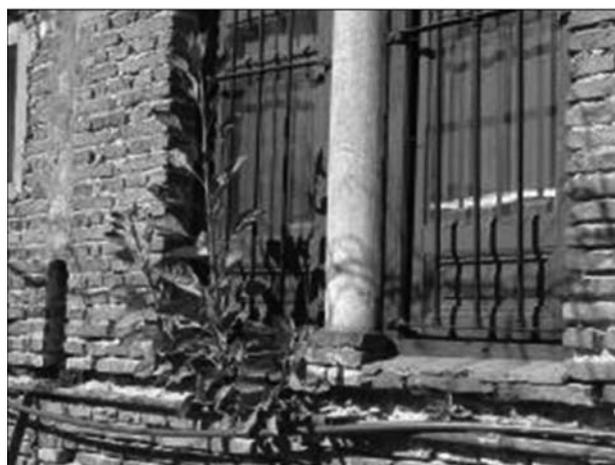
Figura 9: *Nicotiana glauca*.

Figura 10: *Blechnum brasiliensis*.

Figura 11: *Nicotiana glauca*.

Se definen con claridad dos zonas de asentamiento de *Nicotiana glauca* (Figuras 9 y 10) y *Blechnum brasiliensis* (Figura 11): cornisas y zonas bajas, con asentamiento radicular entre las juntas de ladrillos, ya erosionadas por la desintegración progresiva de sus elementos constitutivos y en el estancamiento de agua de las canaletas de desagüe en las galerías. También se desarrollan en la canaleta practicada para colocar los caños de agua y gas.

El desarrollo importante de los helechos *Blechnum brasiliensis* en la base de los muros, en las cornisas y desagües, causa inconvenientes, porque estas plantas tienen rizomas gruesos, que penetran en el muro y generan grietas. Se han observado otras plantas, como verbena violácea, compuestas (cardos), pero sobre todo hay gramíneas cespitosas que generan fisuras por la presión de sus raíces difusas.

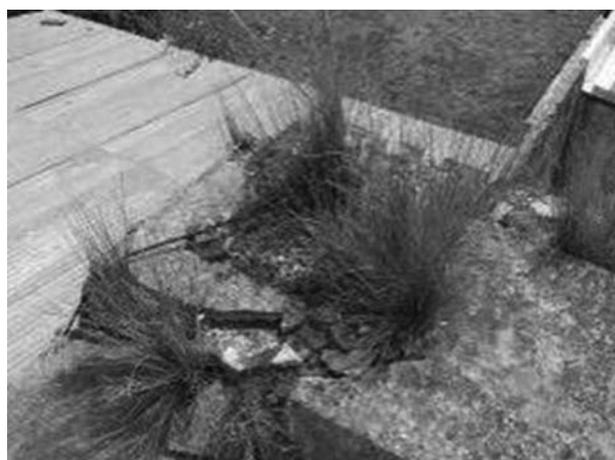
Figura 12: *Gramíneas cespitosas*.

Las variedades de gramíneas cespitosas (Figura 12) ocupan las zonas fisuradas a lo largo de toda la carga del techo. Los sectores más húmedos y sombríos se ven afectados por musgos y líquenes (Figura 13).

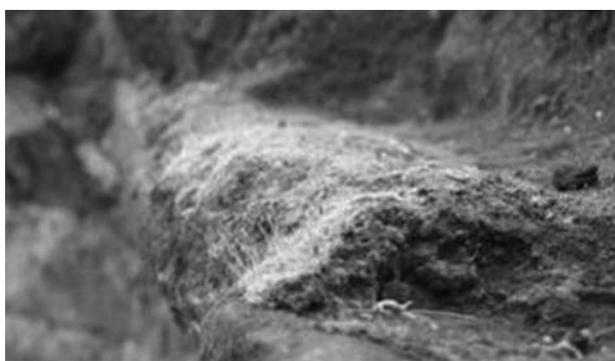
Figura 13: Musgos y líquenes.

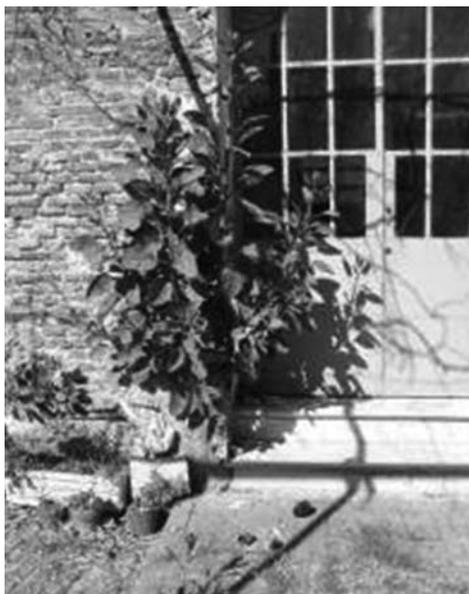
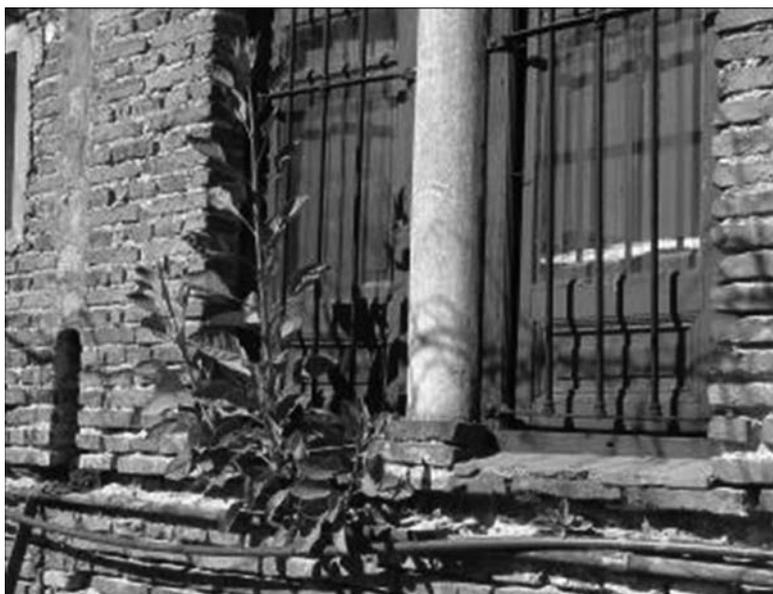
Figuras 18 y 19: *Nicotiana glauca* en el portal de acceso y detrás de cañerías

Se seleccionaron dos ejemplares de *Nicotiana glauca* en la zona baja: la primera, enraizada entre las juntas ocupando el lateral izquierdo de la puerta de acceso al convento (Figura 18); y la segunda, ocupando el espacio por detrás de las cañerías de agua y gas (Figura 19).

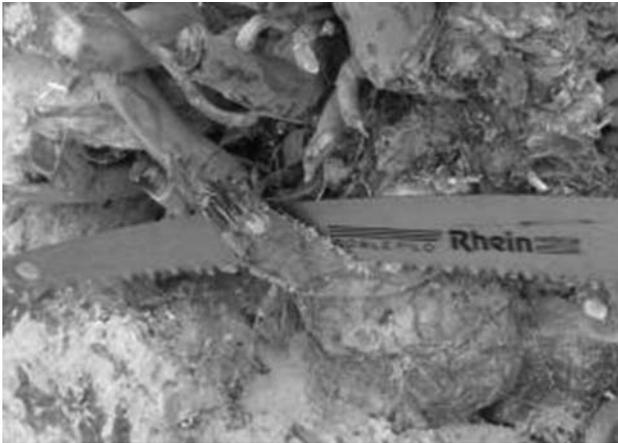
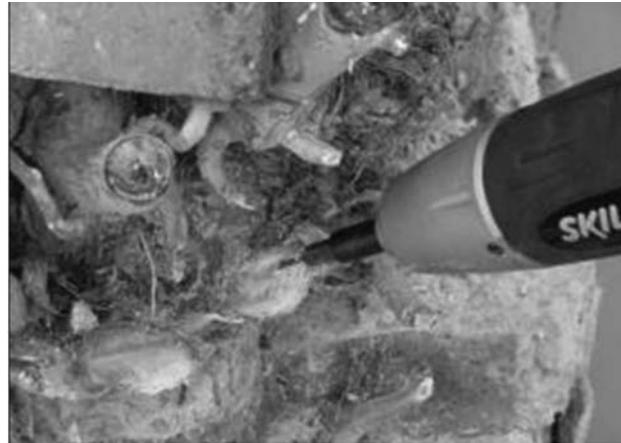
Figuras 20 y 21: Corte de las ramas principales y trabajo de perforación.

Se procedió al corte y perforación de las ramas principales al sesgo de la primera *Nicotiana glauca* (Figuras 20 y 21). Luego se aplicó un herbicida total (glifosato al 100%) por medio de inyecciones hasta la saturación, taponando posteriormente con compresas embebidas en el mismo herbicida y protegidas con látex (Figuras 22 y 23).

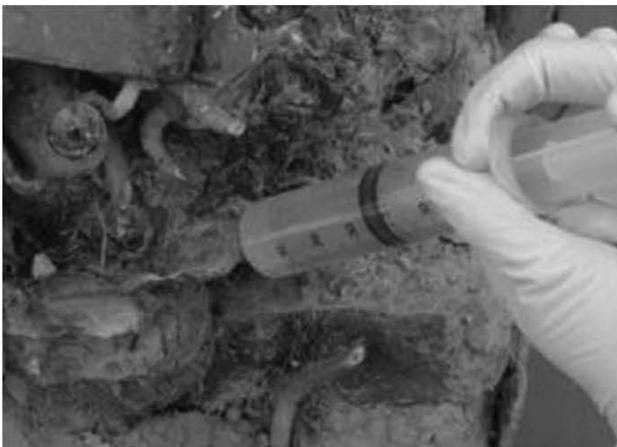
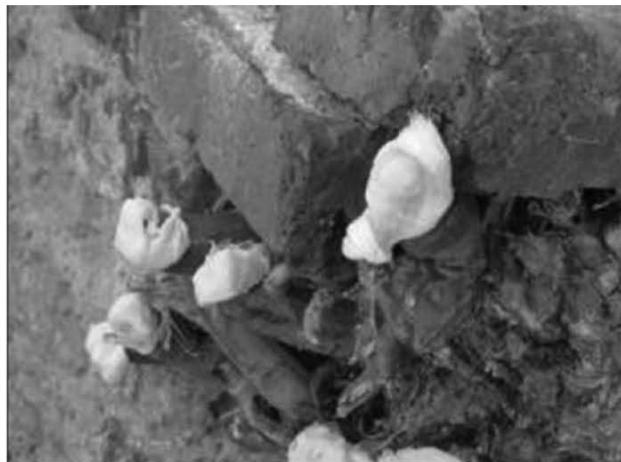
Figuras 22 y 23: Inyección del herbicida y taponamiento.

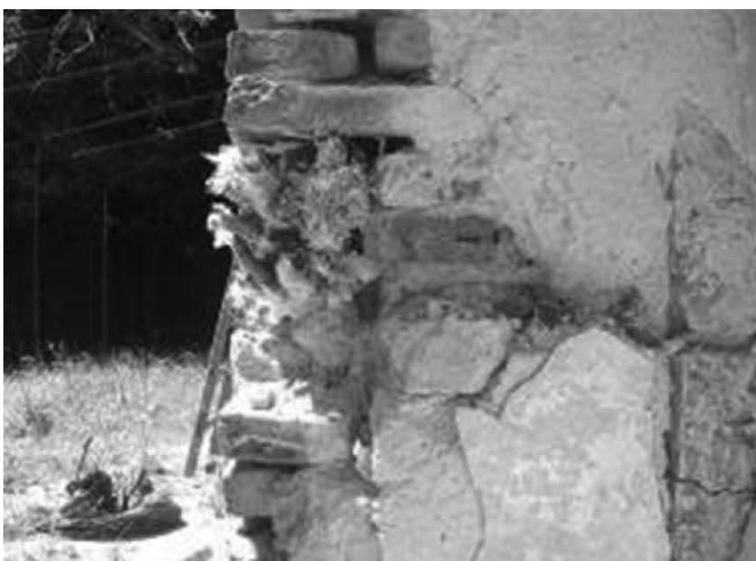
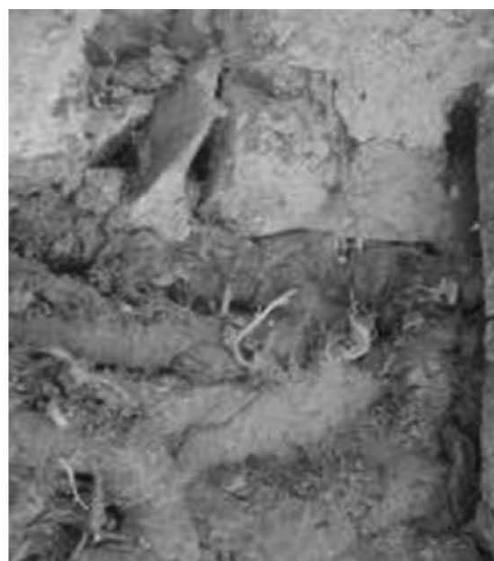
Figuras 24 y 25: Lateral del muro colapsado.

Corroborando periódicamente los resultados, se observó que el tocón iniciaba un proceso de deshidratación, no obstante las raíces principales aún activas generaron nuevos vástagos, colapsando el revoque aledaño (Figuras 24 y 25).

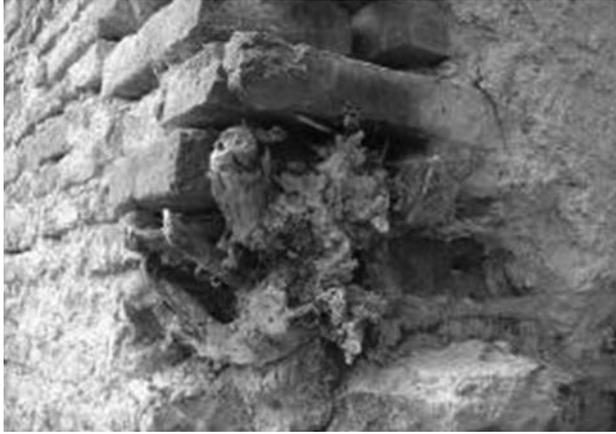
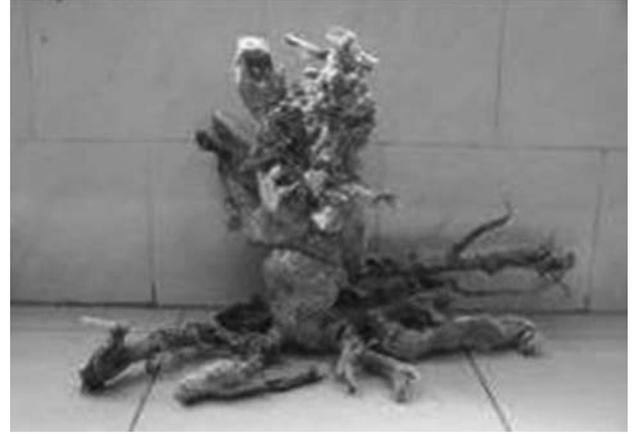
Figuras 26 y 27: Tocón seco.

Con nuevas inoculaciones, y luego de otros 30 días, se observó que la planta estaba definitivamente seca, como así también los vástagos del enraizamiento (Figuras 26 y 27). En este estado ya era posible su extracción manual (Figura 28), para proceder a la limpieza de la zona (Figura 29) y la consolidación, con agua de cal apagada (Figuras 30), de los morteros de juntas.

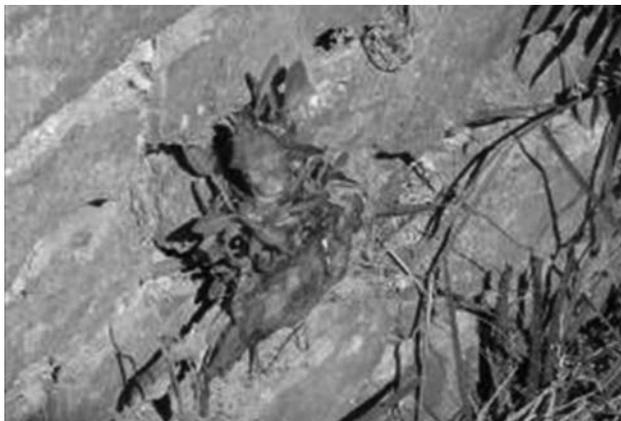
Figura 33: Corte longitudinal del tronco.

En el segundo caso seleccionado, Se aplicó picloram y triclopyr al 100% de dos maneras: por pincelado, haciendo un corte longitudinal del tronco y pincelando el biocida a lo largo del mismo (Figuras 33 y 34), tal como se recomienda en el instructivo, más compresa (Figuras 35 y 36).

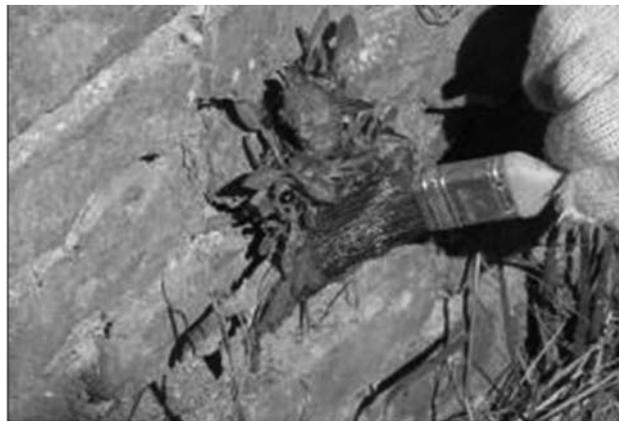
Figura 34: Pincelado con herbicida.

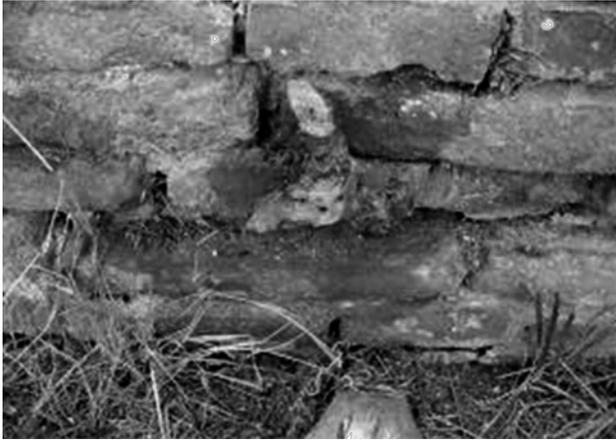
Figura 37: Pincelado con herbicida.

Es necesario aclarar que en ningún caso se utilizó como médium los que habitualmente se recomiendan, como “Gasoil” o “aceite agrícola”, que evitan la evaporación del principio activo, porque en nuestro caso la oleosidad de estos productos podía manchar irreversiblemente el muro. Se observó que el pincelado resultaba de efecto lento, por ese motivo se acudió a inyectar el biocida, tal como el procedimiento del glifosato, que ocasionó la muerte del arbusto en dos semanas, y se pudo retirar manualmente con facilidad. En este caso, en lugar de deshidratarse, produjo el ablandamiento de los tejidos (Figura 37).

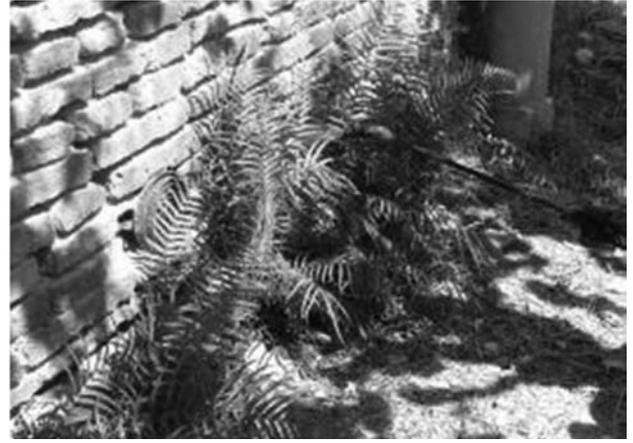
Figura 38: Fumigación con cloro.

Para la eliminación del helecho *Blechnum brasiliensis* y las gramíneas cespitosas, se realizaron dos pruebas utilizando cloro al 80% por aspersión en la zona baja del muro conventual y en los desagües de la terraza del pabellón parroquial, que tuvo acción letal inmediata y permitió su remoción manual al día siguiente (Figuras 38 y 39). Para evitar los efectos nocivos (irritación de los tejidos en contacto) que ocasiona esta sustancia a alta concentración, es necesario utilizar los elementos de seguridad como guantes y máscara facial combinada con la protección respiratoria.

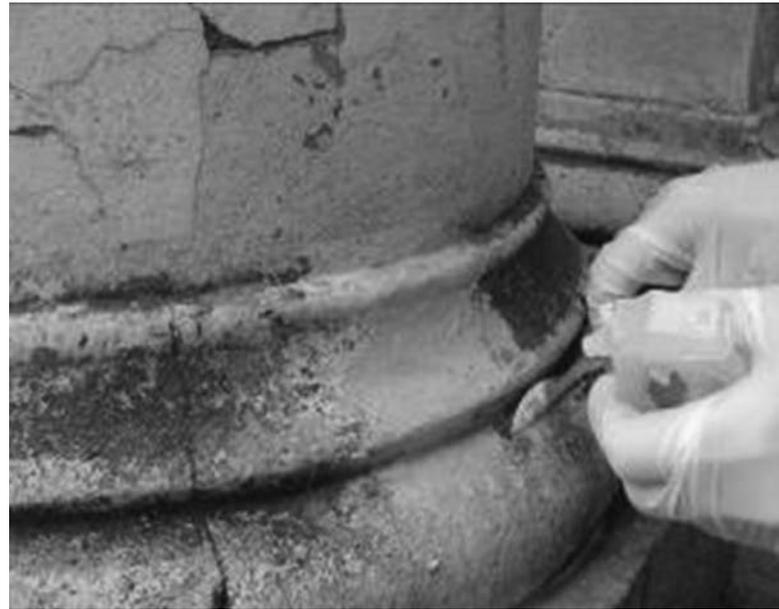
Figura 41: Limpieza mecánica.

Por remoción mecánica, a filo de bisturí y cepillos, se eliminaron las costras superficiales y las capas pictóricas que cubren el revestimiento. Luego con agua de cloro al 10 %, neutralizando con agua destilada se procedió a la remoción por cepillado suave (Figuras 41 y 42). Nuevamente a punta de bisturí se continuó con la limpieza de la superficie en húmedo obteniendo mejores resultados enjuagando con agua destilada (Figuras 43 a 45).

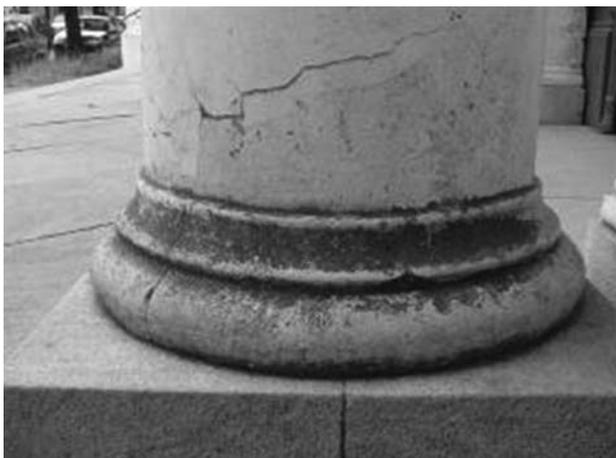
Figura 40: Base de la columna.

Se seleccionó este elemento arquitectónico porque, a diferencia de los muros del convento, está recubierto por mortero símil piedra que fue posteriormente pintado (Figura 40). Se observó como patología la presencia de una costra verde formada por un alga *Chlorophyta*.

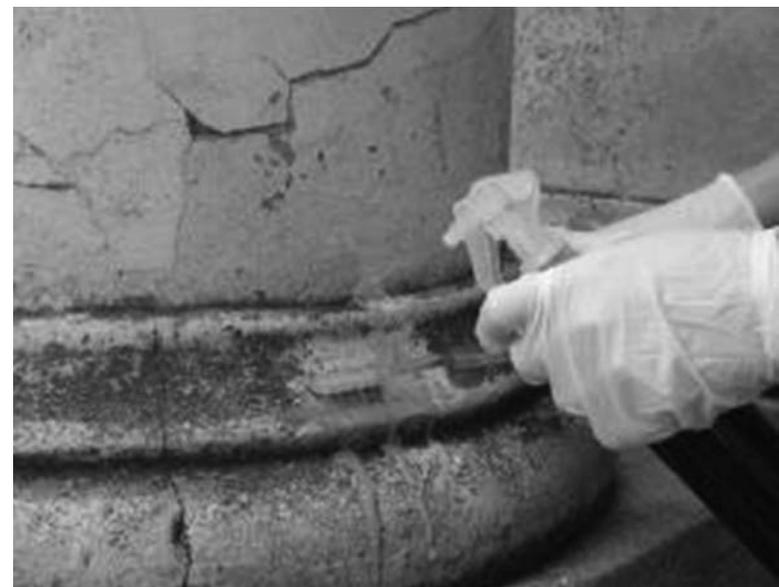
Figura 42: Limpieza química.

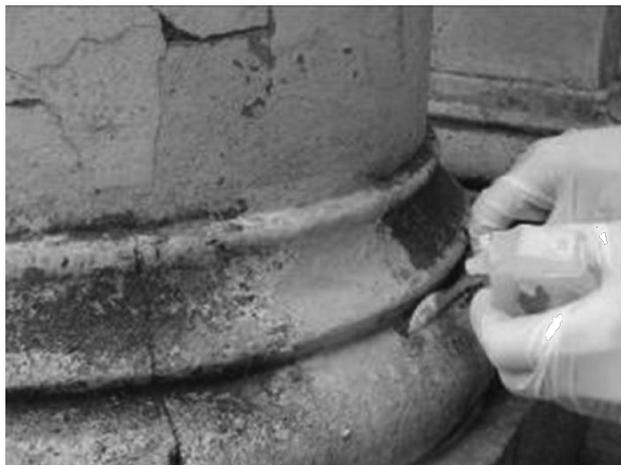
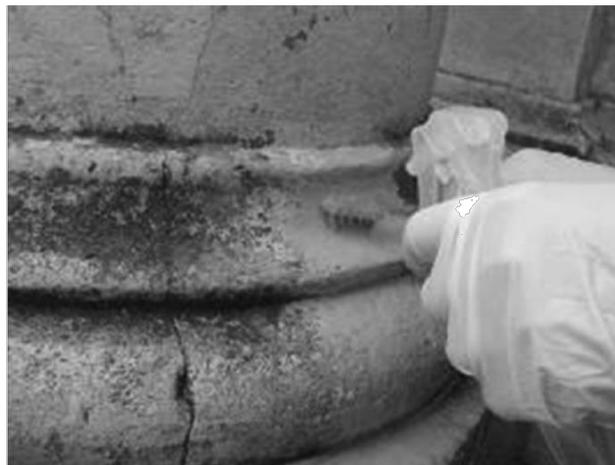
Figuras 43 y 44: Limpieza mecánica en superficie húmeda y enjuague.

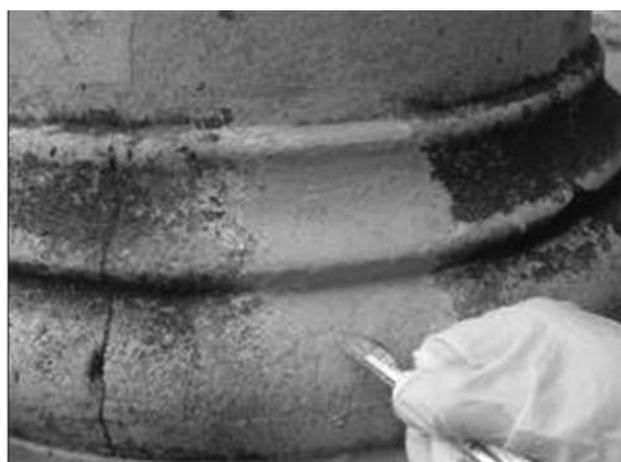
Figura 45: Remoción de capa pictórica.

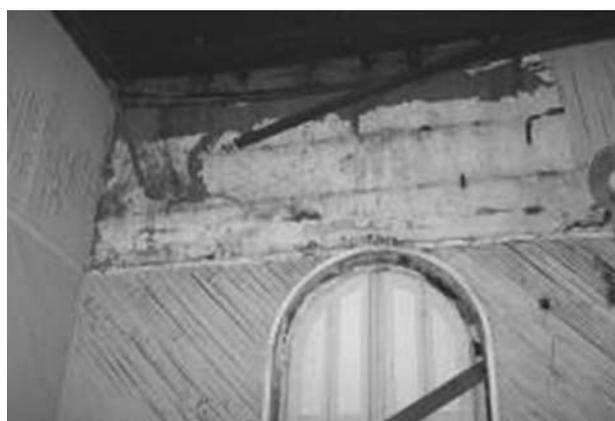
Figura 48: Esquina colapsada.

Todas estas pruebas que determinaron una modalidad de trabajo para la eliminación de vegetación invasiva servirán como base para el tratamiento ante la puesta en valor del teatro parroquial (Figuras 46 y 47). Los materiales y estructuras de este sitio están gravemente afectados por el desarrollo de *Nicotiana glauca*, que arraigó en las cornisas de la esquina exterior y penetró en los muros causando su colapso (Figuras 48 y 49). Debido a esto, y sumado a la presencia de helechos que obstruyen los desagües, se produce el ingreso directo de agua de lluvia, lo que provocó la pudrición de la tirantería del techo y del revestimiento interno (Figura 50).

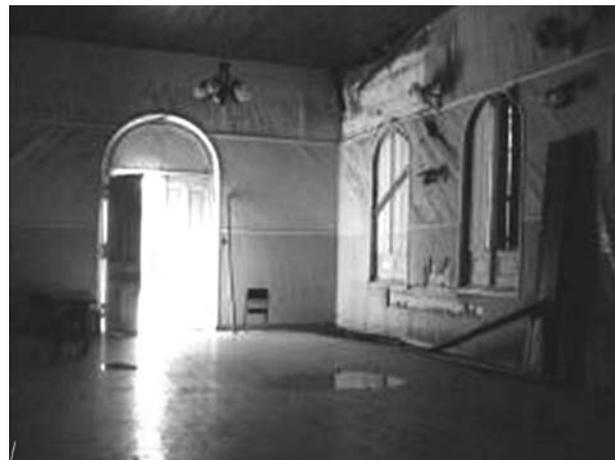
Figura 50: Interior del teatro inundado por la lluvia.

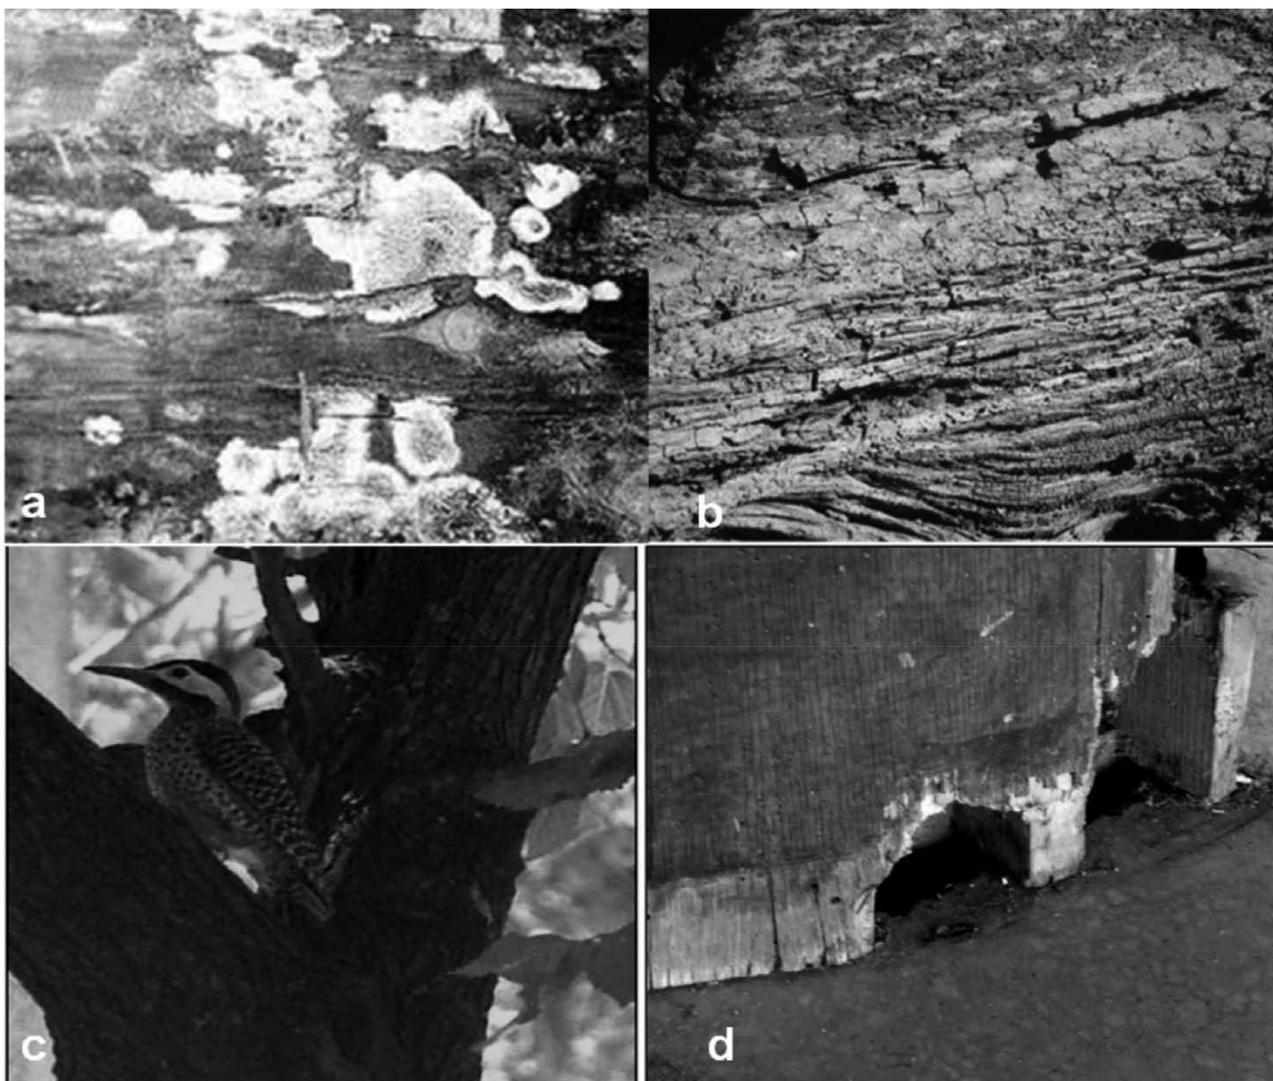
Figura 1: Aspecto de madera degradada por micro y macroorganismos: a) Hongos xilófagos; b) Bacterias; c) Aves (pájaro carpintero) y d) Roedores

La madera, por su composición química, es muy susceptible a la acción de agentes bióticos. El biodeterioro de la madera es un fenómeno complejo que implica alteraciones de las propiedades físico-químicas y mecánicas de la misma por acción de organismos biológicos. A ello hay que añadir las modificaciones del aspecto estético que se producen en los objetos afectados [15]. El ataque biológico ocurre en diferentes partes de la madera, dependiendo del tipo de organismo agresor y de sus características metabólicas. La intensidad de las alteraciones, se produce en función de los componentes orgánicos disponibles según el tipo de sustrato y de las condiciones ambientales. Los organismos son capaces de deteriorar la madera pueden ser micro o macroorganismos, Figura 1.

Se los encuentra en postes de líneas aéreas, preferentemente de palmeras. Atacan árboles y madera seca por igual ya que su fuente de alimento son los insectos que se encuentran sobre o dentro de la madera. Los orificios más grandes los hacen para nidificar [37]. En cuanto a los roedores, fundamentalmente producen orificios en las maderas para generar cuevas donde se aparean y tienen sus crías (Figura 1d) generando problemas fisicomecánicos y deterioro estético de la estructura.

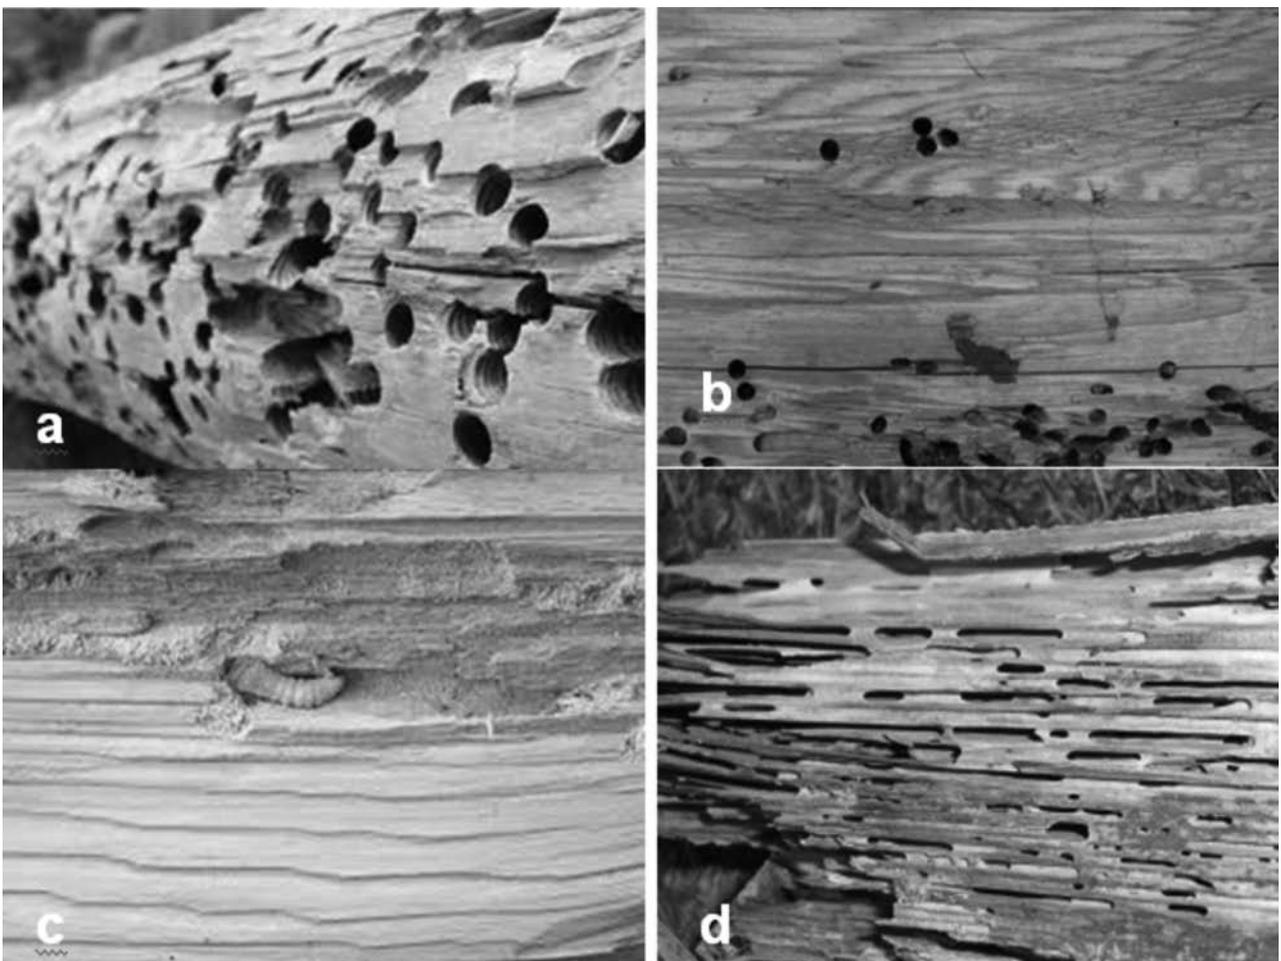
Figura 3. Aspecto de madera luego de ser atacada por insectos xilófagos: a) carcomas (*Anobiidae*), b) polillas (*Lyctidae*), c) larva de taladro (*Cerambycidae*) y d) termita (*Rhinotermitida*)

Macroorganismos. Los más frecuentes son los insectos mientras que los moluscos, roedores, aves y crustáceos son menos frecuentes. Los insectos xilófagos que atacan la madera son las termitas pertenecientes al orden, Isóptera y los coleópteros del orden Coleóptera [29-35], Figura 3.

Aquéllos pertenecientes al orden coleóptero son los que provocan los mayores daños. Dentro de estos se encuentran los (i) Carcomas (Anobiidae) pequeños (3 a 5 mm) que encuentran en grietas y fisuras húmedas; atacan madera trabajada (muebles, vigas, suelos, etc.); (ii) Lícidos o polillas (Lyctidae) estos atacan madera blanda y con un grado de humedad alto (10%-30%), muy similar a carcomas; (iii) Escolitidos (Curculionidae) son de tamaños muy variables según la especie y atacan cualquier madera verde, con más del 20% de humedad. Hay grupos que se alimentan de la madera y otros que se alimentan de hongos que cultivan en las galerías; (iv) Taladro (Cerambycidae) sus larvas xilófagas que atacan albura o duramen de conífera y latifoliadas prefieren maderas verdes o recién taladas; (v) Escarabajo (Bostrichidae) ataque es similar al de los carcomas.

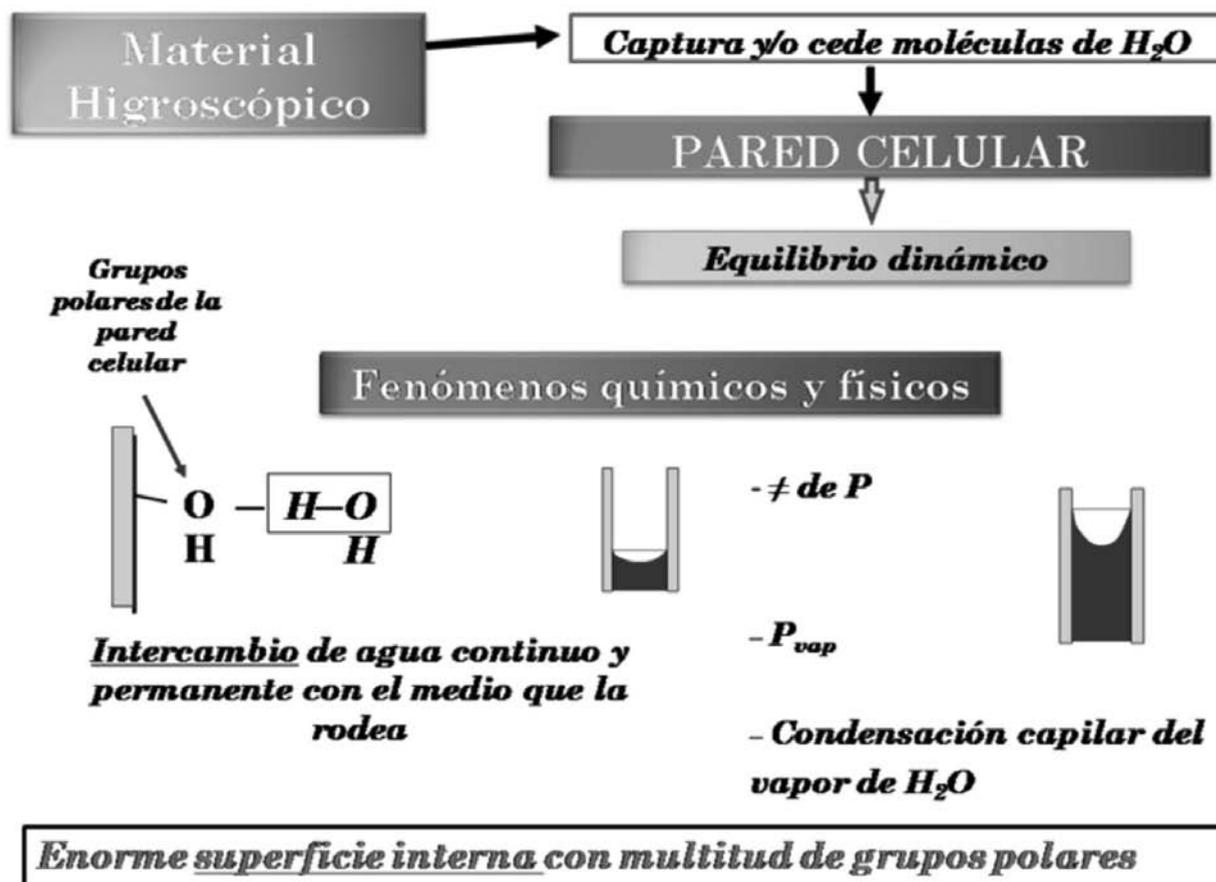
Figura 4. Esquema de los fenómenos físico-químicos que hacen que la madera sea un material higroscópico

**Humedad.** Como es conocido, la pared celular de la madera se compone principalmente de polímeros con grupos hidroxilos y otros grupos que contienen oxígeno que atraen moléculas de agua a través de enlaces puentes de hidrógeno, Figura 4. Esto significa que son responsables de la absorción de humedad en la madera. La cantidad de hinchazón que se produce en la madera debida expansión higroscópica es dependiente de la densidad de la madera [38-40].

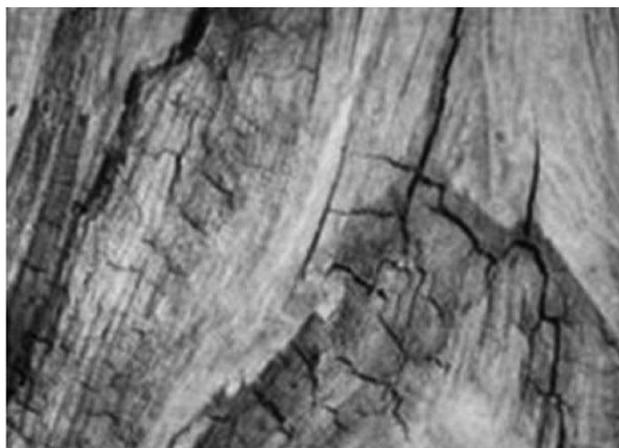
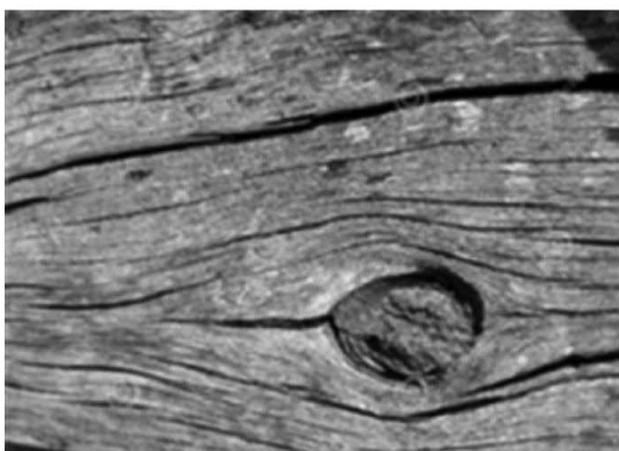
Figura 5. Aspecto de madera degradada por exposición a agentes atmosféricos. Izquierda: agrietado y cuarteado por desgaste producto de roce (por ejemplo viento). D

Acción climática y desgaste mecánico. Las fluctuaciones de temperatura y de humedad, causan la contracción y el hinchamiento de las capas superficiales, formando pequeñas grietas y desfibramientos de la madera. Con el paso del tiempo la madera se desfibra, produciéndose en sus caras hendiduras y fisuras que se convierten en grietas o rajaduras, Figura 5.

clara se oscurece y si es oscura se aclara; luego, todas las maderas se tornan grises produciéndose además una fotodegradación física y química de las células superficiales de la madera, Figura 5. Los aspectos más importantes de la degradación química son la formación de dióxido de carbono, hidrógeno, agua, metanol, formaldehído y ácidos orgánicos; la reducción de la cantidad de lignina y aumento de la acidez; la generación de radicales libres en la madera; la oxidación por acción de la fracción UV de la luz solar en presencia de oxígeno, y la producción de un efecto post-radiación que se comprueba por la disminución de radicales libres y por la formación de productos volátiles [141-44].

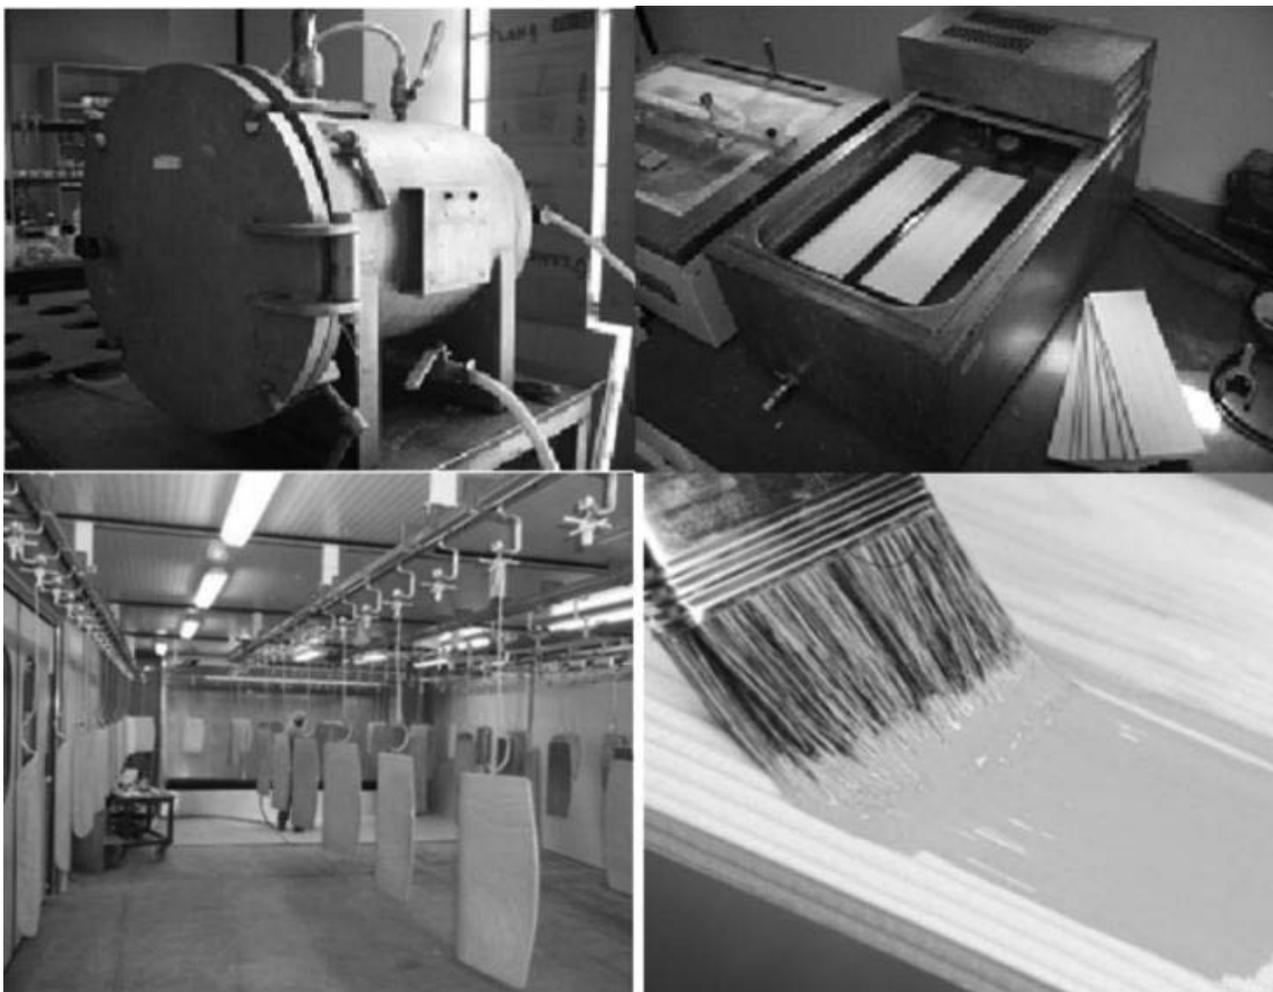
Figura 6. Diferentes métodos de aplicación de los tratamientos preservantes para maderas: a) impregnación, la foto muestra el autoclave en donde se introducen las maderas a tratar; b) inmersión, se observa dispositivo donde las maderas son sometidas a agitación, inmersas en la solución tratante; c) cámara de pintado por pulverización, utilizado generalmente para líneas de fabricación de piezas de madera y d) pintado con pincel, método comúnmente empleado para la aplicación de pinturas protectoras.

Los productos químicos actualmente disponibles para proteger a la madera se diferencian en primera instancia por su método de aplicación, estos pueden ser [48]: (i) por impregnación, existen varios métodos que tienen en común es el uso de autoclave, donde es posible generar vacío y/o presión para facilitar el ingreso del impregnante (ii) por inmersión, existen varios métodos donde se incluye el baño de tablas de maderas en las soluciones impregnantes a temperatura ambiente y sin agitación, el cual consta simplemente en introducir madera en un recipiente de volumen adecuado y reposar hasta que la madera este hundida; o el uso del sistema desarrollado para poder trabajar a una cierta temperatura con agitación y durante un tiempo determinado y (iii) por aplicación superficial estas son las pinturas y recubrimientos aplicados por pulverización o pincelado, Figura 6.
