12º CONGRESO DE LA VIALIDAD URUGUAYA

“Primeras Experiencias en la Evaluación del Desgaste de Pinturas de Demarcación Horizontal con el Equipo de Pulimento Acelerado de Áridos”

Gestión y Mantenimiento Vial

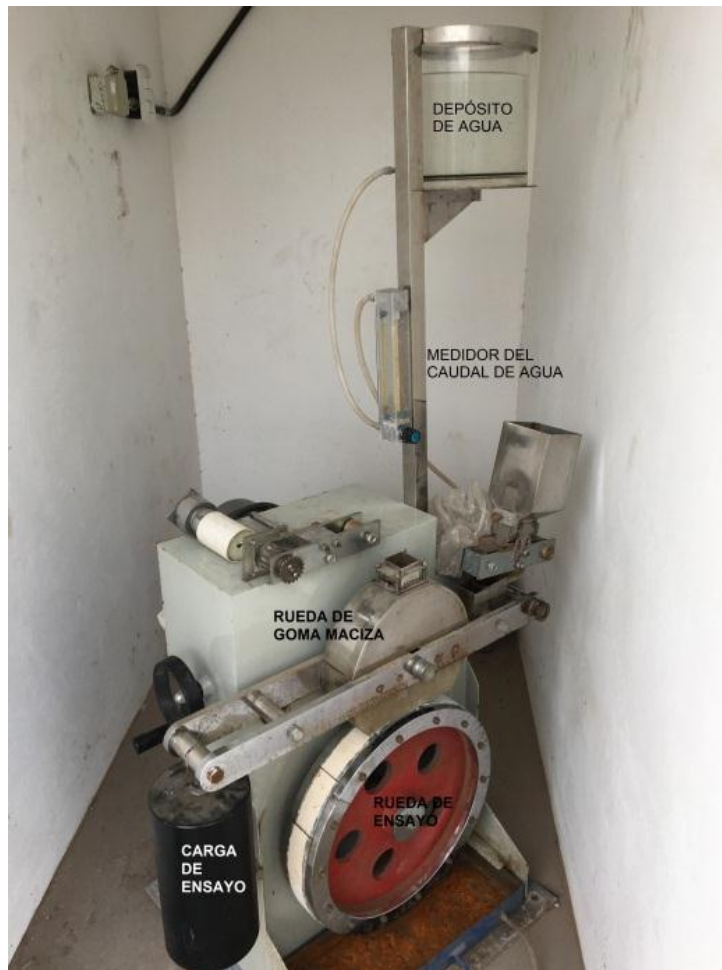
El equipo empleado para generar el desgaste de las pinturas es el denominado de Pulimento Acelerado de Áridos, utilizado para caracterizar la calidad de los áridos en las capas de rodadura, que se encuentra enmarcado en la Norma NLT-174/93. En la Figura 1, se muestra el equipo utilizado en el Centro de Investigaciones Viales LEMaC, de la Universidad Tecnológica Nacional Facultad Regional La Plata, en la cual se observa que el mismo presenta un mecanismo denominado “rueda de ensayo”, sobre cuya periferia lisa y plana se fijan 14 probetas para conformar una superficie continua de rodadura.

Figura 1. Equipo de Pulimento Acelerado de Áridos del LEMaC.

A su vez, el equipo contiene un sistema para hacer girar la rueda de caucho maciza de ensayo alrededor de su eje, a una velocidad de 343 vueltas/min. Con la ayuda de un mecanismo, propio del equipo, la superficie de la rueda de caucho apoya sobre las probetas de la rueda de ensayo con una carga total de 725 ± 10 N. Se utiliza el dispositivo disponible para la alimentación del agua durante el ensayo, que consiste en un recipiente cilíndrico transparente con boca ancha, provisto de una tapa sifónica. Dicho recipiente va situado en un soporte superior y a una altura constante, respecto al punto de entrada del agua en la zona de alimentación sobre la rueda de ensayo. El agua, desde el depósito, desemboca en un compartimento solidario con la rampa del abrasivo (no utilizado en este caso). De aquí en más, por simplificación y por tratarse de una adaptación de la metodología, se denomina al equipo como Pulimento Acelerado.

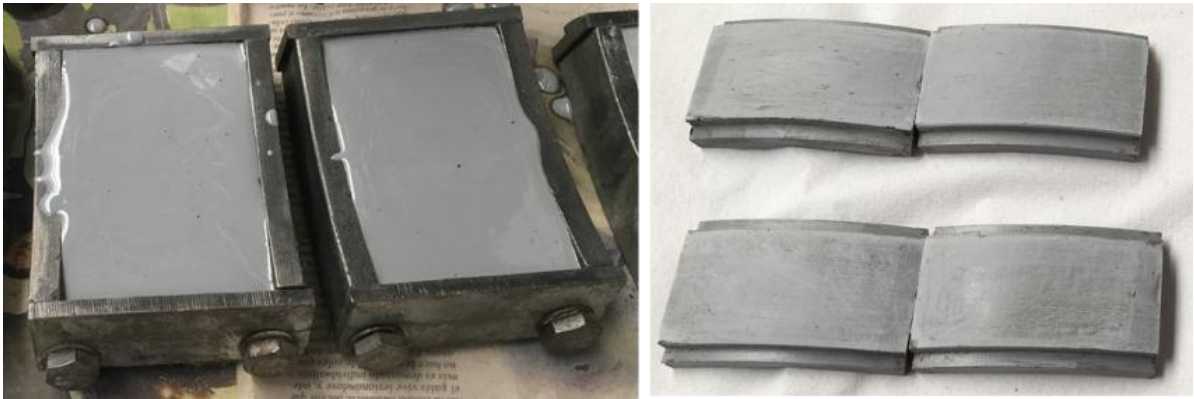
A partir de la sistemática de ensayo adoptada, se hicieron diferentes pruebas con distintos productos para generar el sustrato de las pinturas. Las pruebas realizadas indican que el sustrato óptimo se obtiene al utilizar resinas epoxídicas en gel, cuyo moldeo se observa en la Figura 2.

Figura 2. Confección de los sustratos de las muestras.

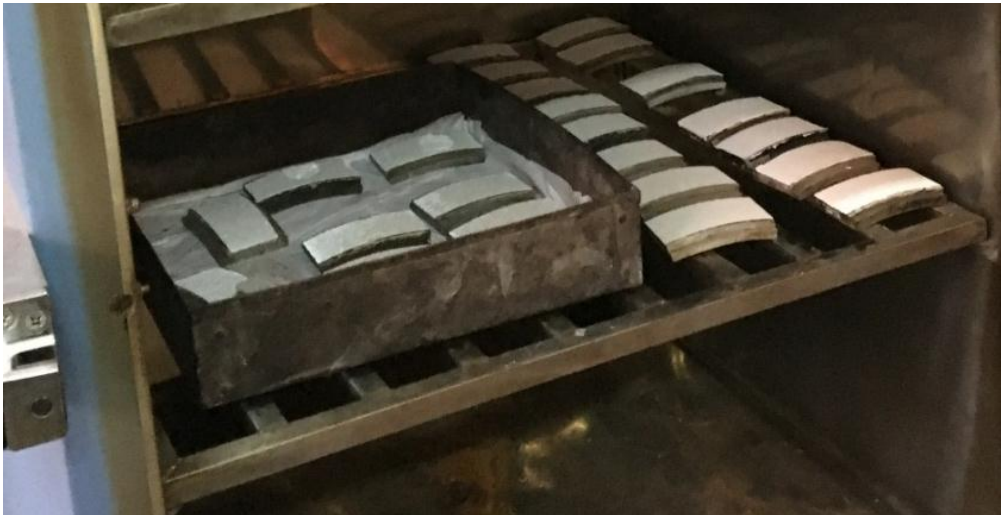
Sobre el sustrato cuyo peso registrado es P_0 , se aplican las pinturas mencionadas y se acondicionan en una cámara a 40°C por un período de 7 días (Figura 3).

Figura 3. Acondicionamiento de las muestras en cámara.

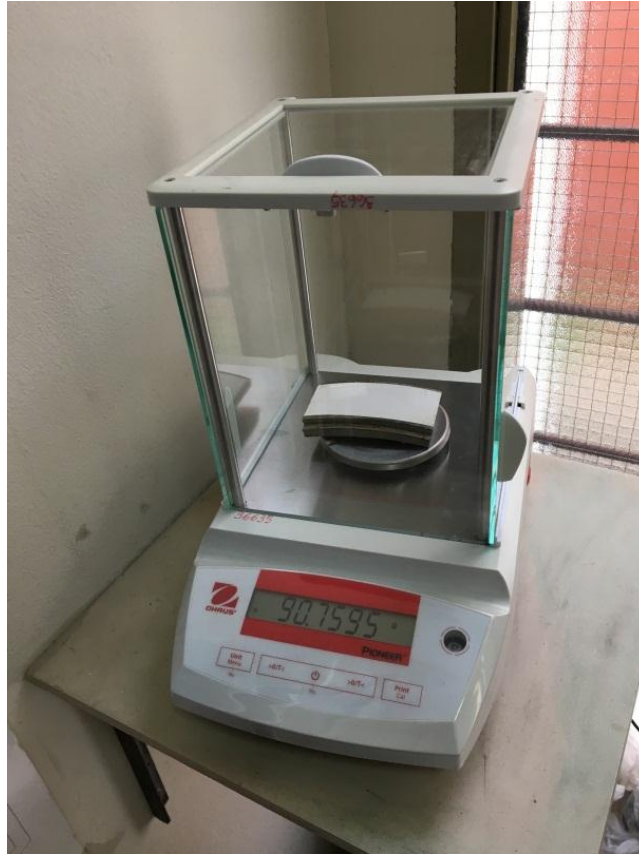
Una vez finalizado el tiempo de curado, se registra el peso P_1 y se procede a ensayar las probetas por un período de 4 horas. Luego del ensayo, se dejan secar las probetas por 24 horas en la cámara mencionada a 40°C y se registra el peso P_2 . Todos los pesos registrados son obtenidos con una balanza de precisión como se muestra en la Figura 4.

Figura 4. Balanza de precisión para registrar el peso de las probetas.

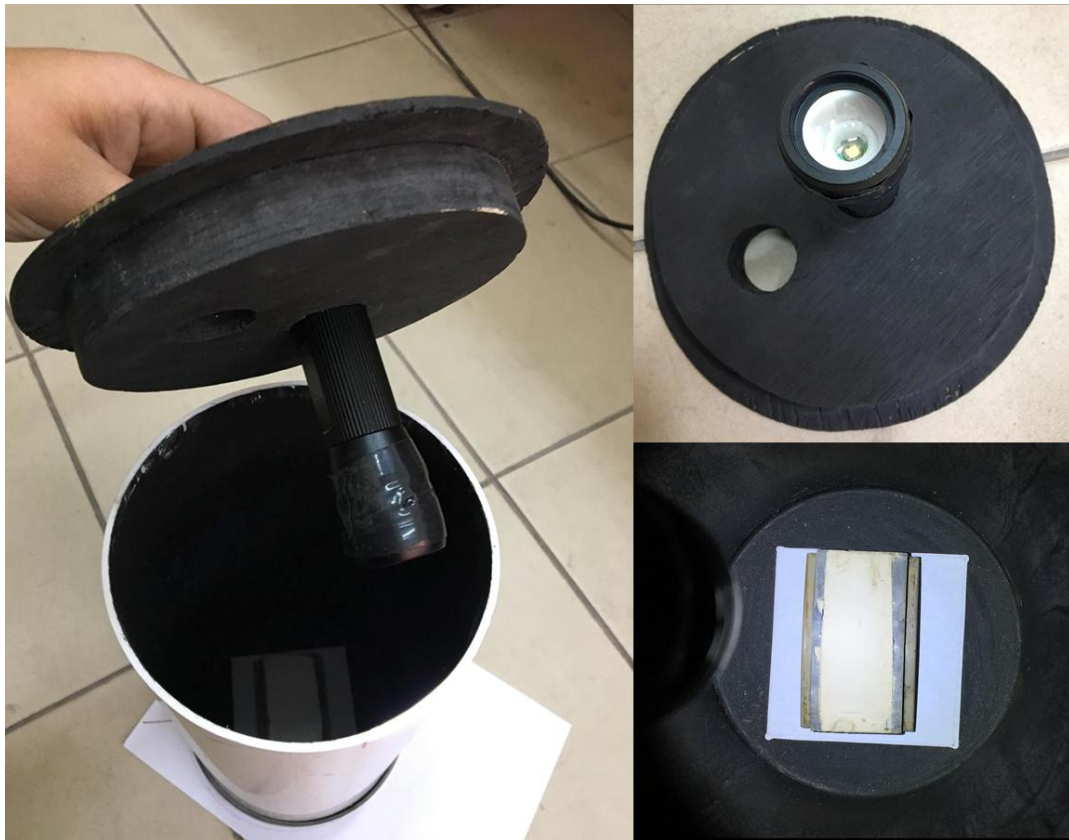
Para la comparación de las imágenes anteriores y posteriores al ensayo, como así también entre las distintas muestras, se utiliza una cabina portátil, Figura 5, construida para este fin. La misma está conformada por un caño que en su extremo superior posee un orificio para capturar las imágenes y una linterna que ilumina las muestras y, en el extremo inferior posee una tapa con un recorte cuadrado de 10 cm x 10 cm, realizado para observar las muestras. Bajo dicho recorte, se utiliza una plantilla para colocar las distintas muestras en la misma posición al momento de la captura de las imágenes.

Figura 5. Cabina portátil utilizada para comparación visual

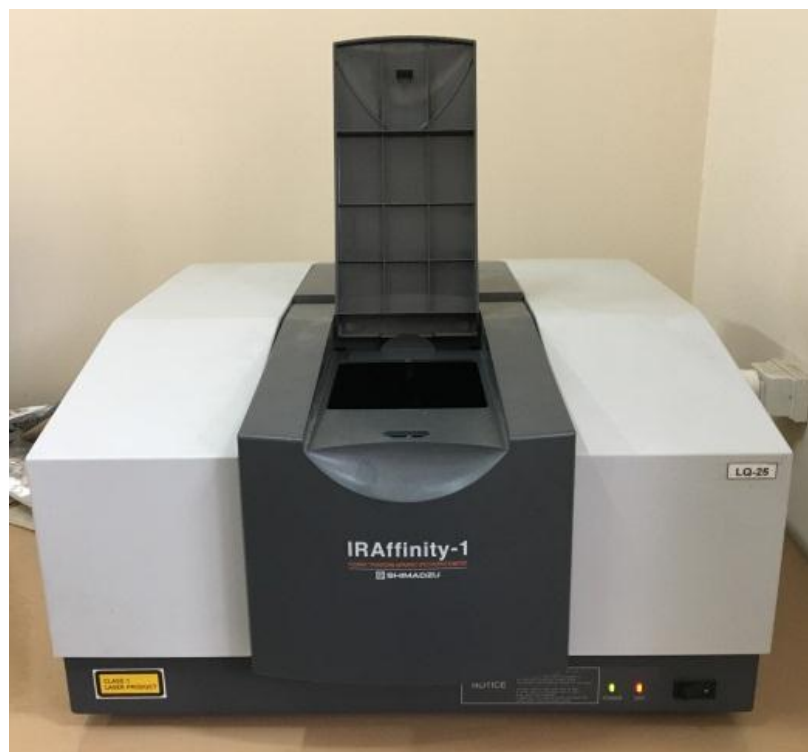
Debido a que las fichas de los materiales no indican mayores características de los mismos, las pinturas fueron analizadas por espectroscopia infrarroja por transformada de Fourier (FTIR) en un equipo IRAffinity-1 disponible en el Centro CITEMA de la Universidad Tecnológica Nacional Regional La Plata, Figura 6, usando el método de transmisión con la finalidad de determinar las características de las mismas.

Figura 6. Equipo IRAffinity-1.

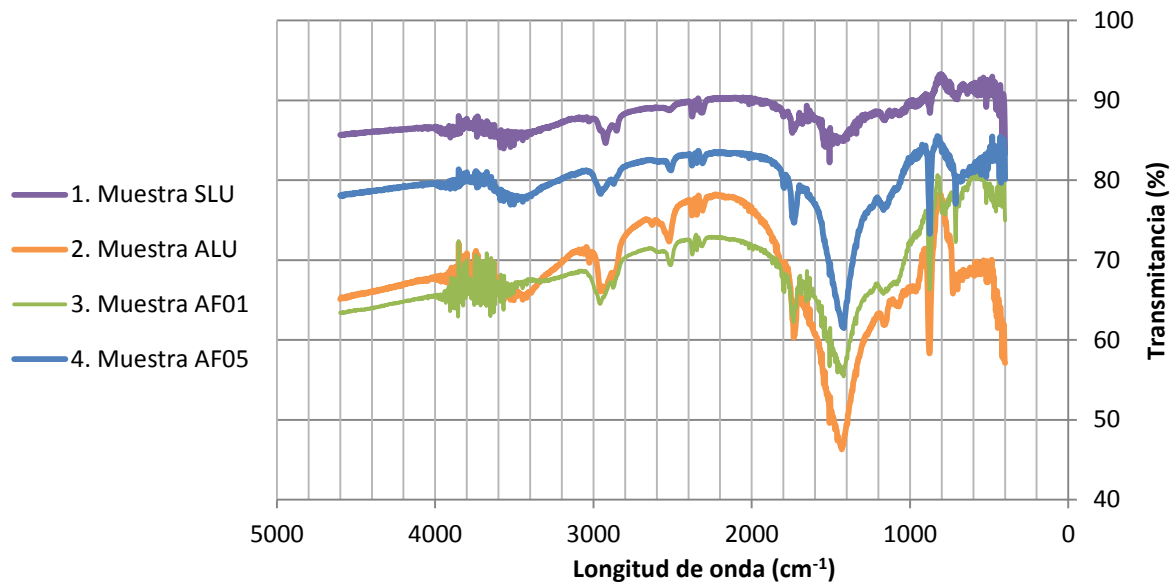
La Figura 7, presenta los espectros FTIR de cada una de las pinturas utilizadas que fueron evaluadas en estado de película seca.

Figura 7. Espectros FTIR de las Pinturas utilizadas.

De los espectros obtenidos, se compara los valores de longitud de onda de cada uno, encontrando que se asemejan bastante en su composición. Se observa que las pinturas ALU y SLU tienen pequeños picos en la zona superior a los 3000 cm^{-1} , característicos de resinas estirenadas [9]. Con respecto a las pinturas AF01 y AF05 se deduce que las mismas son tipo acrílicas puras debido a que no presentan dichas vibraciones. En el caso de las pinturas base acuosa, se observa que los picos en la zona entre 1400 cm^{-1} y 1600 cm^{-1} dan indicio de que estas pinturas tienen contenidos más importantes de carbonato de calcio en su composición que la pintura base solvente SLU.

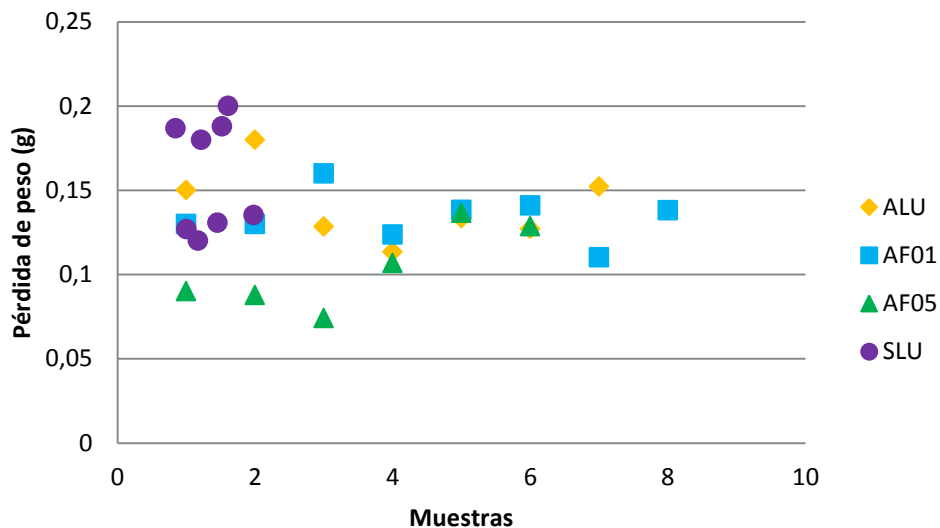
Se observa que la pintura base solvente SLU es la que tiene mayor pérdida de peso, seguida por la pintura ALU de base acuosa; se destaca que ambas son pinturas acrílicas estirenadas y de menor contenido de sólidos en peso. En la Figura 8, se muestra el gráfico con los distintos valores obtenidos en las muestras ensayadas.

Figura 8. Variación de la pérdida de peso de pintura luego del ensayo de Pulimento Acelerado en las muestras ensayadas.
