6° Encuentro de Jóvenes Investigadores en Ciencia y Tecnología de Materiales - JIM 2017
San Martín, Provincia de Buenos Aires, 17 y 18 de agosto 2017

ANÁLISIS DEL COMPORTAMIENTO AL DESGASTE DE ACERO INOXIDABLE AUSTENÍTICO AISI 316L TRATADO SUPERFICIALMENTE MEDIANTE NITRURACIÓN IÓNICA Y LASER PATTERNING

Tópico: T06. Ciencia y tecnología de superficie. **Categoría:** C1. Estudiante de Grado.

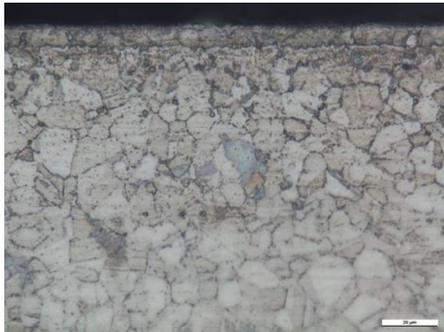
Con respecto a la microestructura, la probeta cortada e incluida presenta una capa modificada luego de ser atacada con marble y observarla con el microscopio óptico de un espesor promedio de 4 μm como se puede observar en la

figura 1. Ésta presenta una interfase irregular con el sustrato de acero austenítico.

Figura 1. Microestructura, espesor de capa 4µm.

La capa nitruada corresponde a una fase de austenita expandida por nitrógeno de acuerdo a lo reportado por trabajos previos del grupo GIS (Grupo de Ingeniería de Superficies) [8].

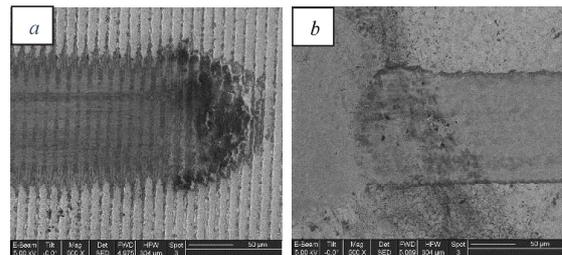
Posteriormente a los ensayos, se revisaron las huellas de desgaste tanto en la zona texturada como en la solamente nitruada, donde se observó que estas últimas presentaban una menor cantidad de material acumulado en los extremos de las mismas (figura 4).

Figura 4. Imágenes del SEM de las huellas de desgaste a) Pattern b) Nitruada.

También puede observarse que en las zonas texturadas hubo mayor daño por desgaste dado que las huellas son más anchas y profundas. Es posible que parte de material de las líneas de pattern se haya desprendido durante el ensayo, produciendo desgaste abrasivo y consecuentemente mayor volumen perdido.

Otra información que es posible obtener de las imágenes es que en los ensayos de desgaste no se eliminaron completamente los valles generados durante la estructuración.

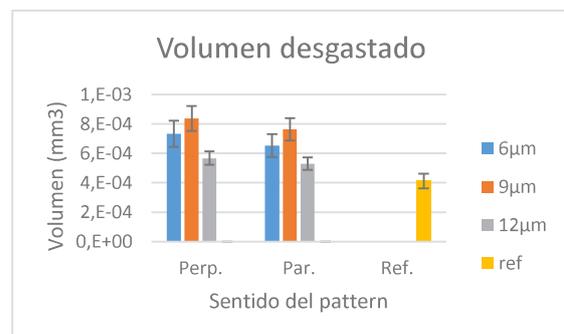
Figura 5. Volumen desgastado.

En los ensayos de desgaste, las huellas realizadas en las zonas texturadas de las muestras tuvieron en todos los casos un volumen desgastado mayor que en las realizadas sobre la superficie solamente nitruada, como se observa en la figura 5.

Comparando el desgaste de las huellas en las zonas texturadas con un mismo patrón de interferencia, realizadas con orientación paralela y perpendicular a las líneas del pattern, no se observaron grandes diferencias en lo que a pérdida de volumen se refiere, como puede observarse en la figura 5.

Realizando la comparación entre los volúmenes desgastados de las huellas realizadas con mismo sentido frente a las líneas del pattern, pero con periodos de interferencia diferentes, se encontró que la diferencia de volúmenes para los periodos de 6 y 9 µm están dentro del error de la medida. En cambio, las huellas realizadas sobre las muestras con el período de interferencia de 12 µm tuvieron una pérdida de volumen menor (figura 5).
