## **COMPORTAMIENTO A LA CORROSIÓN DE UN ACERO ENDURECIBLE POR PRECIPITACIÓN NITRURADO Y RECUBIERTO CON SiO<sub>x</sub>N<sub>y</sub>**

**Eugenia L. Dalibon<sup>(1,2)</sup>, Mauro Moscatelli<sup>(1)</sup>, Silvia Simison<sup>(3)</sup>, Lisandro Escalada<sup>(3)</sup>, Amado Cabo<sup>(4)</sup>, Carlos Lasorsa<sup>(5)</sup> y Sonia P. Brühl<sup>(1)</sup>**

**Palabras claves:** aceros PH, CVD, corrosión, nitruración asistida por plasma.

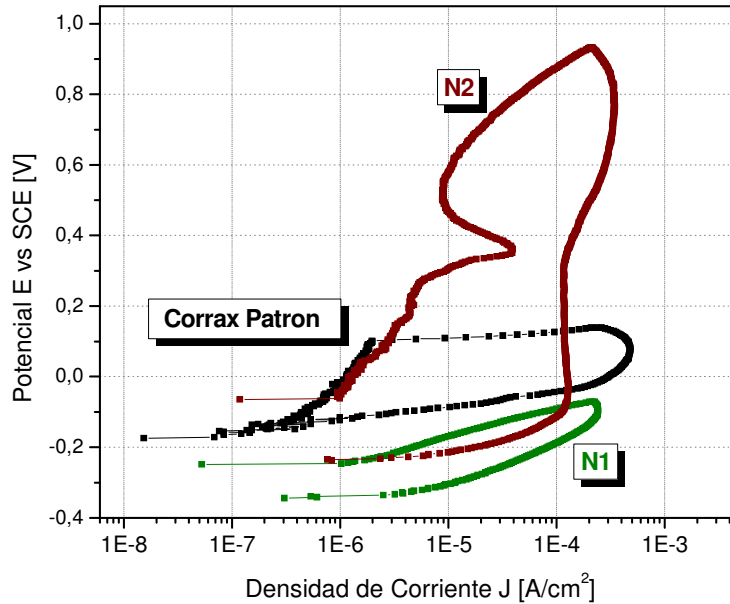
**Figura 4.**Curvas de polarización cíclica de las muestras nitruradas y la patrón.

En los ensayos potenciodinámicos, comparando las curvas de polarización cíclica de las muestras nitruradas y del material sin tratar, pudo observarse que la capa nitrurada (N2) con el 20 % de  $\text{N}_2$  tuvo un

potencial de ruptura más positivo con respecto a las demás muestras (Figura 4). Este comportamiento indica el efecto beneficioso del nitrógeno en la austenita y la martensita expandida y corrobora la ausencia de CrN dado que la precipitación de estos nitruros reduce el cromo libre y altera el comportamiento a la corrosión [1,14], como puede verse en el caso de la muestra N1, cuya curva no presenta pasividad sino prácticamente disolución activa.

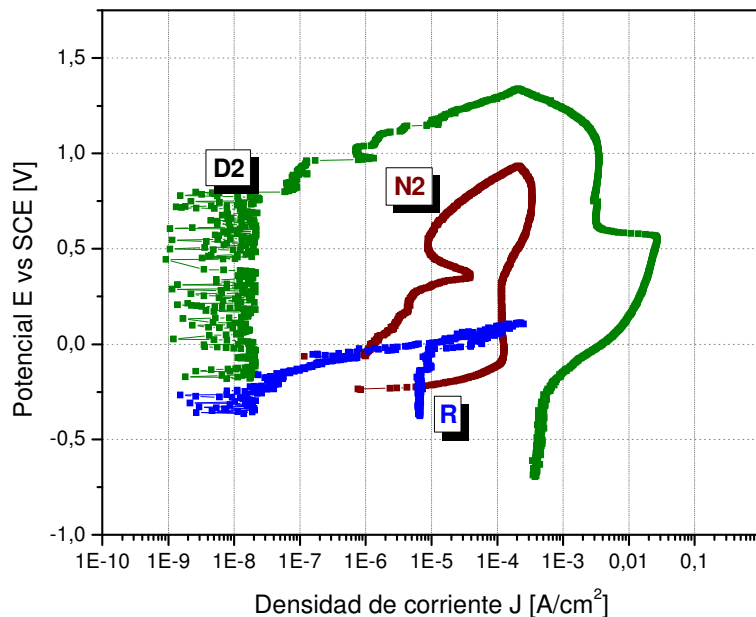
**Figura 5.**Curvas de polarización cíclica de las muestras D2, N2, R.

Con respecto al comportamiento a la corrosión de muestras recubiertas, en la Figura 5 puede observarse que la muestra R presentó una zona pasiva pequeña y el film sólo aumentó levemente el potencial de ruptura respecto a la muestra patrón. Este comportamiento podría estar vinculado con defectos en la adhesión que presenta el film cuando se deposita sobre el acero sólo envejecido [13] dando lugar al fenómeno de corrosión en rendijas.

En la Figura 5 también se observa que la muestra dúplex D2 presentó el mejor comportamiento entre todas las muestras ensayadas, dado que el potencial de ruptura fue de 1 V por encima del potencial de corrosión. En el análisis microscópico de los pits de corrosión se observaron regiones donde el recubrimiento se había desprendido. En las figuras 6 a) y b) se muestran los espectros EDS de dos zonas del film, la zona oscura es el recubrimiento porque aparece la señal de Si y la zona clara revela el acero. En la figura 6c se muestra un pit y a su alrededor se observa que está por quebrarse la película y desprenderse. Es posible que la corrosión comience en un defecto muy pequeño, se forme un pit y debido a la acumulación de productos de corrosión en los pits o debajo del film, la corriente esté controlada por transferencia de masa. Con el avance de la corrosión del acero debajo del film, éste se fractura y finalmente el soporte mecánico del recubrimiento colapsa dejando un área mayor de la superficie del acero expuesta, lo que produce un aumento significativo de la densidad de corriente.

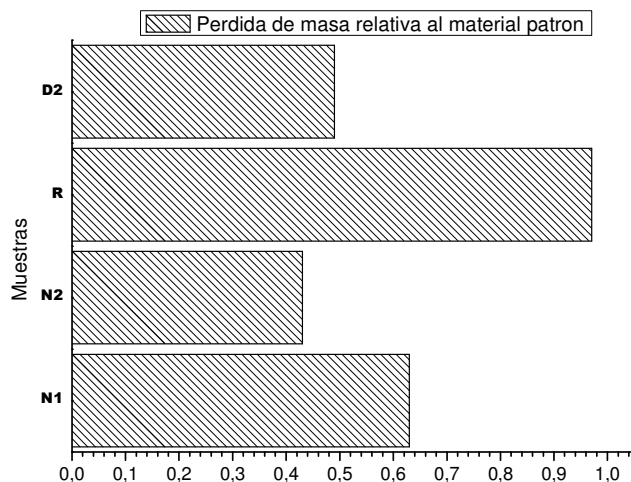
**Figura 7.** Pérdida de masa relativa al material patrón de las diferentes muestras.

En el ensayo de erosión corrosión, las muestras N2 y D2 tuvieron un comportamiento similar, una pérdida de masa de aproximadamente el 50% de la obtenida en la muestra patrón (Figura 7). Se demostró que la capa nitrurada y el recubrimiento duro (D2) resultó una buena combinación para soportar el ensayo. Es posible que este comportamiento esté vinculado no sólo a la dureza sino a la tenacidad a la fractura y la resistencia a la deformación plástica que presenta tanto la capa nitrurada como el recubrimiento [6,15]. En cambio, la muestra recubierta tuvo un comportamiento similar a la patrón, la pérdida de masa fue sólo 3 % menor, lo que indicaría que el recubrimiento se desprendió pocos minutos después del comienzo del ensayo y el impacto de partículas abrasivas se produjo sobre el acero del material base.
