ANALISIS EXPERIMENTAL DE VIGAS DE HORMIGON ARMADO DAÑADAS Y REPARADAS CON MATERIALES COMPUESTOS

Dr. Ing. Rougier, Viviana; Dr. Ing. Escalante, Mario; Ing. González, Federico
Facultad Regional C. del Uruguay, UTN.
rougierv@frcu.utn.edu.ar

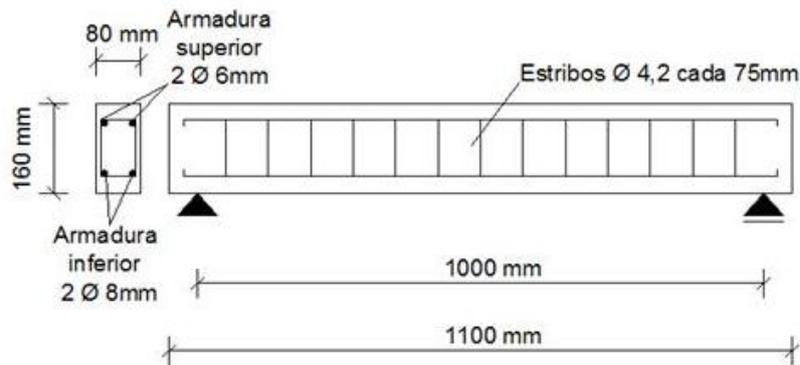
Figura 1. Detalle de viga de hormigón armado

Todas las vigas se diseñaron con la misma sección rectangular: 80 mm x 160 mm, 1100 mm de longitud total y 1000 mm de luz libre entre apoyos. Se adoptó para todas las vigas la misma armadura longitudinal y transversal: barras ϕ del 8 mm para la armadura de tracción, barras ϕ del 6 para la armadura constructiva, y estribos ϕ del 4.2 cada 75 mm como armadura a corte. Todas las vigas se sobredimensionaron a corte para evitar la típica falla por corte. En la Figura 1 se

muestran las dimensiones de un espécimen y detalles de refuerzo.

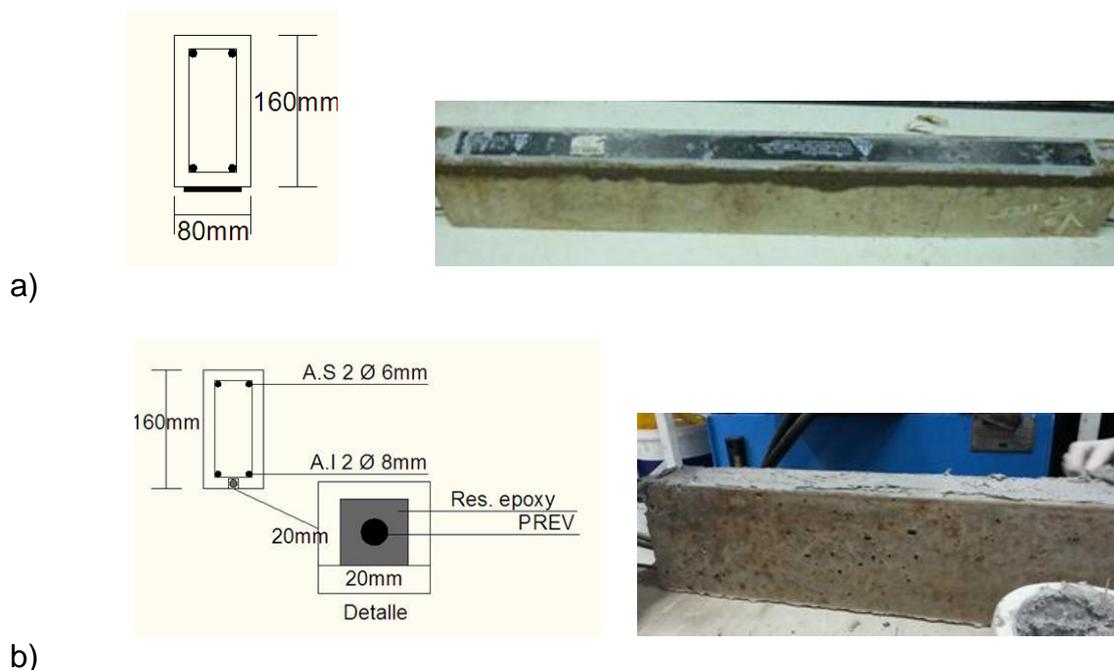
Figura 3. Técnicas de reparación. a) Reparación con láminas de PRFC; b) Reparación con barras de fibra de vidrio

En este trabajo se utilizaron dos técnicas de reparación, láminas de PRFC adheridas externamente a la superficie del hormigón y barras de PRFV colocadas en orificios previamente aserrados en el recubrimiento de hormigón.

La técnica de reparación con láminas de fibra de carbono se realizó aplicando una lámina de 50 mm de ancho, 100 mm de largo y 1.2 mm de espesor en la cara traccionada de la viga. En la Figura 3a se muestra el esquema de reparación y las dimensiones. En el caso de la reparación con barras de fibra de vidrio, también llamadas fibrobarras, se usaron barras de 12mm de diámetro. Debido a las dimensiones de la sección transversal de las vigas y el diámetro de las barras, se colocó una sola en cada viga dañada. La longitud de las barras se adoptó teniendo en cuenta las investigaciones realizadas por otros autores¹⁷, que como resultado de ensayos experimentales sugieren adoptar una longitud igual o mayor que 80 veces el diámetro de la barra de FRP. En consecuencia la longitud de las barras de PRFV se fijó en 1000 mm. En cuanto a las dimensiones del orificio que aloja las barras de refuerzo y el material de relleno, se tuvieron en cuenta también los trabajos realizados por otros investigadores^{22,23,24} y el código ACI 440. 1R-06²¹. El orificio de 20 mm de ancho x 20 mm de profundidad, se rellenó hasta la mitad de la altura con resina epoxy, se posicionó la barra y se completó con la misma resina hasta cubrir totalmente la el orificio. Se debe destacar que la operación de aserrado del orificio resultó algo laboriosa y de cuidado. En la Figura 3b se presenta el esquema reparación con fibrobarras. Antes de la colocación del material de reparación, las superficies de los especímenes fueron cuidadosamente pulidas con cepillo de cerdas de acero a los efectos de eliminar incrustaciones de mortero y suciedades. Finalmente y para dejarlas perfectamente limpias, se aplicó aire comprimido.

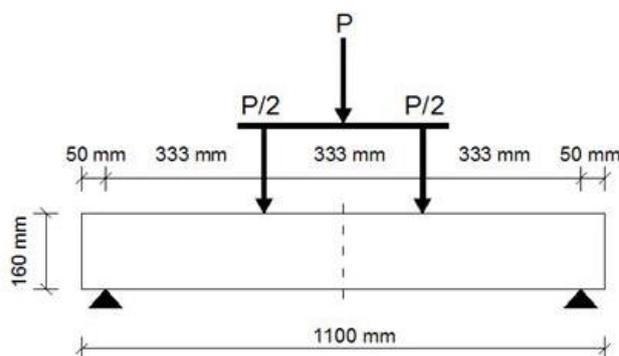
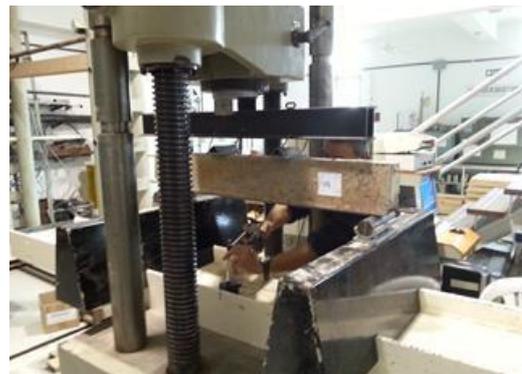
Figura 4. Ensayo de flexión en cuatro puntos. Esquema de ensayo e instrumentación

Todos los ensayos realizados consistieron en la aplicación de cargas cuasi estáticas monótonas crecientes en los tercios de la luz (flexión en cuatro puntos). Se adoptó una velocidad de carga de 1.5 mm/min. Se midieron cargas y desplazamientos del punto medio de las probetas. La carga fue aplicada usando una prensa Shimadzu con sistema hidráulico con posibilidad de desarrollar una carga vertical nominal máxima de 1000 kN. Para la medición de los desplazamientos se utilizó un reloj comparador (flexímetro) digital con una sensibilidad de 0.001mm. En la Figura 4 se presenta el esquema de ensayo e instrumentación utilizado. En general, el instrumental de medición fue retirado antes de alcanzar la carga máxima, como medida de precaución para evitar la posible rotura del mismo.

Las vigas dañadas fueron cargadas hasta alcanzar el grado de daño fijado (75 y 90 %). Luego se repararon y se ensayaron nuevamente hasta alcanzar la rotura.

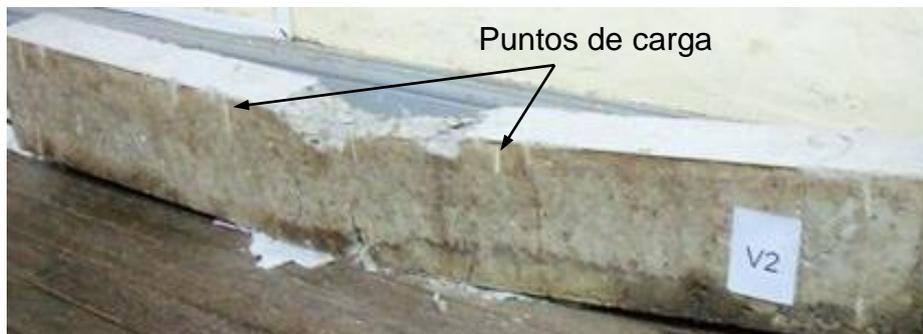
Figura 4. Modo de falla de viga de control

falla se caracteriza por la aparición de dos fisuras localizadas bajo los dos puntos de carga, seguidas por la formación de microfisuras entre aquellas (Figura 4). Con respecto a las vigas reparadas, se observaron tres modos de falla frágil: despegue del PRF (Figura 5), desprendimiento del recubrimiento de hormigón (Figura 6) y rotura en zona de apoyos (Figura 7). Estos tipos de falla obedecen al comportamiento lineal elástico hasta la rotura de los PRF. Por ello la ductilidad de las vigas reparadas fue menor que la de las vigas de control. En ningún caso se produjo la rotura del PRF, barras o láminas.

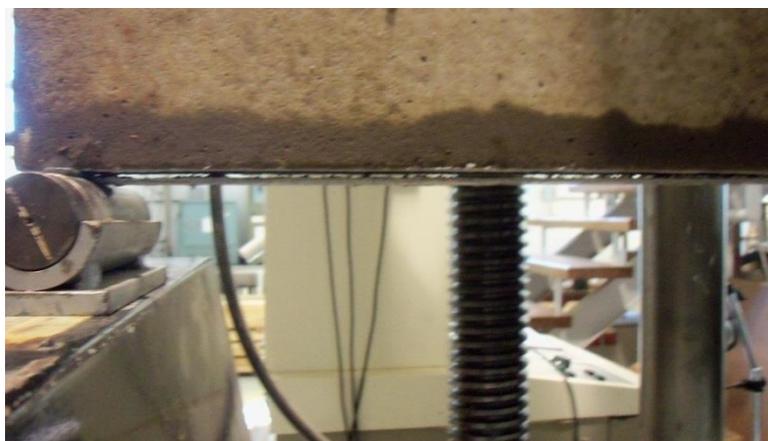
Figura 5. Modo de falla de viga reparada: despegue del laminado

La falla por despegue de la lámina de PRFC (V3 y V4) probablemente se debió a una mala adherencia entre la resina epoxi y la superficie del hormigón, producto de una limpieza y pulido deficiente de dicha superficie y un exceso de producto desmoldante en los encofrados (Figura 5). En el caso de la viga V3, se logró recuperar la resistencia original, y además se la superó en un 4 % aproximadamente. La viga V4 en cambio, falló repentinamente sin siquiera recuperar la capacidad portante alcanzada por las vigas de referencia. Los especímenes V9 y V10, con el mismo tipo de refuerzo, pero con una resistencia a compresión del hormigón más baja, tuvieron un comportamiento muy diferente, tanto en lo que respecta a resistencia como a modo de falla. Se observó una recuperación de resistencia inicial, con respecto a la resistencia promedio de las vigas de referencia, V7 y V8, y un incremento del 41 % y 39 %, para V8 y V9, respectivamente. La rotura se produjo en ambos especímenes, por desprendimiento del recubrimiento de hormigón (Figura 6) como consecuencia de la concentración de tensiones cerca de los extremos de la placa de refuerzo. Las vigas V15 y V16, no lograron recuperar la capacidad resistente de las vigas de control. La falla se produjo también por desprendimiento del recubrimiento de hormigón (Tabla 3)

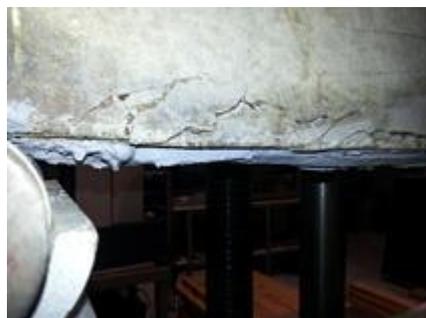
Figura 7. Modo de falla de viga reparada: falla en el apoyo

Las vigas reparadas con barras de PRFV, recuperaron y superaron en todos los casos la resistencia de las vigas de control. En general tuvieron el mismo tipo de falla. En la viga V5, la rotura se produjo por compresión del hormigón con una marcada fisuración en la zona del apoyo izquierdo. En la viga V6, la rotura fue provocada por una falla en el apoyo. Esto se debió a que al practicarse el aserrado del orificio, donde se colocó luego la barra de reparación, se dañó accidentalmente la zona de dicho apoyo. En ningún caso se despegó el refuerzo, además se recuperó la capacidad resistente inicial y se lograron incrementos de carga última del 48% y del 42 % aproximadamente. La viga V12 registró el mismo tipo de falla que la viga V5 y se logró un porcentaje importante de recuperación de resistencia, Tabla 3. Los especímenes V11, V17 y V18 tuvieron un tipo de rotura similar a las vigas V8 y V9, es decir, despegue del recubrimiento de hormigón que se inició en uno de los apoyos.

En la Figura 10 a se representan las curvas carga desplazamiento correspondientes a tres vigas V8 (viga de control), V9 (EB-PRFC) y V11 (NSM-PRFV), correspondientes al hormigón de clase H20 y para un valor de $D = 75\%$. Se puede ver, que en este caso, la técnica de reparación con láminas de PRFC resultó más efectiva, en cuanto a recuperación e incremento de capacidad de carga y aumento de la rigidez. La rotura se produjo por desprendimiento del recubrimiento de hormigón. La falla de la viga V11, reparada con barras de PRFV, se produjo por rotura en el apoyo.

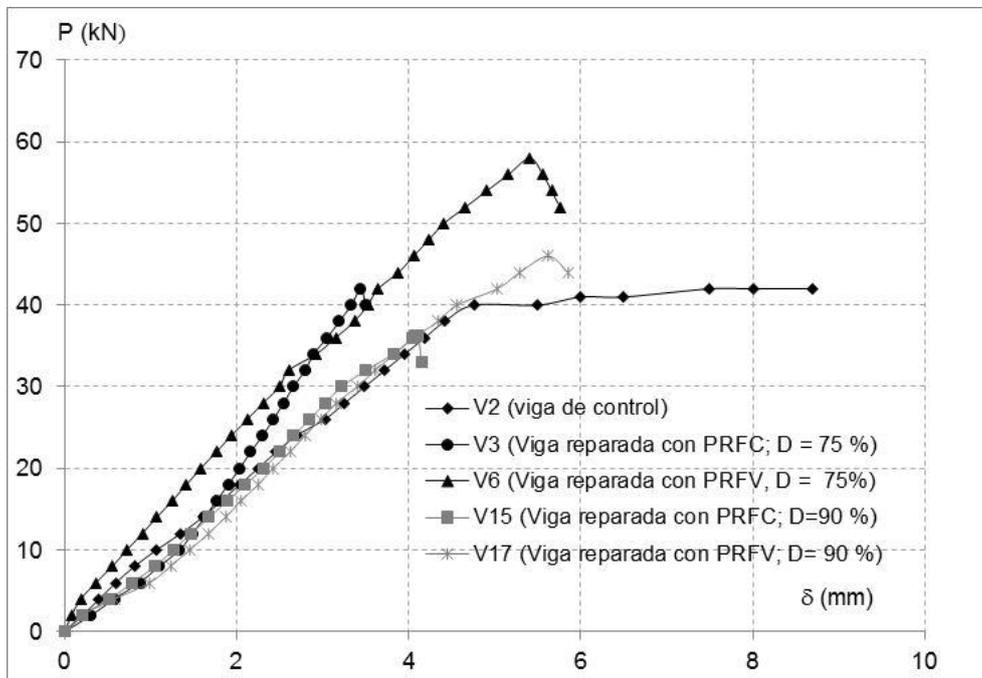
Figura 8. Curvas carga-desplazamiento para vigas con diferente grado de daño para un H30

Para un valor de $D = 75 \%$, las vigas se encuentran aún en estado elástico, sin fisurar mientras que para $D = 90 \%$ ya han alcanzado el rango plástico con algunas fisuras observadas en la zona cercana a los apoyos (fisuras de corte). En la Figura 8 se muestran las curvas carga desplazamiento correspondientes a una viga de control (V2), dos vigas dañadas y reparadas con PRFC, V3 y V15 con $D=75\%$ y 90% , respectivamente y dos vigas reparadas con PRFV, V6 y V17 con $D = 75\%$ y 90% , respectivamente.

De la observación de la *Tabla 3* y la Figura 8, se puede decir que las vigas reparadas tuvieron un comportamiento mecánico diferente, en términos de capacidad resistente y rigidez, de acuerdo al grado de daño y de la técnica de reparación utilizada. Sin dudas el mejor desempeño en cuanto a recuperación y aumento de la capacidad de carga, se logró con la técnica NSM, para $D=75\%$ y 90% . Por otro lado para $D=90 \%$ cualquiera sea la técnica de reparación usada, no se pudo incrementar la rigidez de las vigas, contrariamente a lo que ocurrió para un grado de daño $D = 75 \%$. El mejor comportamiento de las vigas, en términos de capacidad resistente y rigidez para $D=75 \%$, se debió a la contribución adicional del hormigón armado. El tipo de falla de las vigas reparadas fue de tipo frágil en todos los casos, según se puede ver en las curvas carga-desplazamiento de la Figura 8.

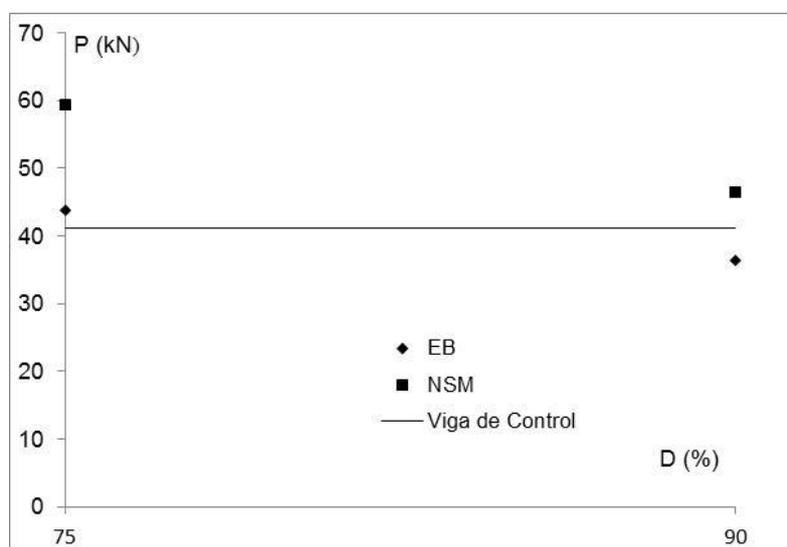
Figura 9. Carga de rotura vs. grado de daño para un H30

En la Figura 9 donde se representa la carga de rotura en función del grado de daño, se resume lo dicho anteriormente.

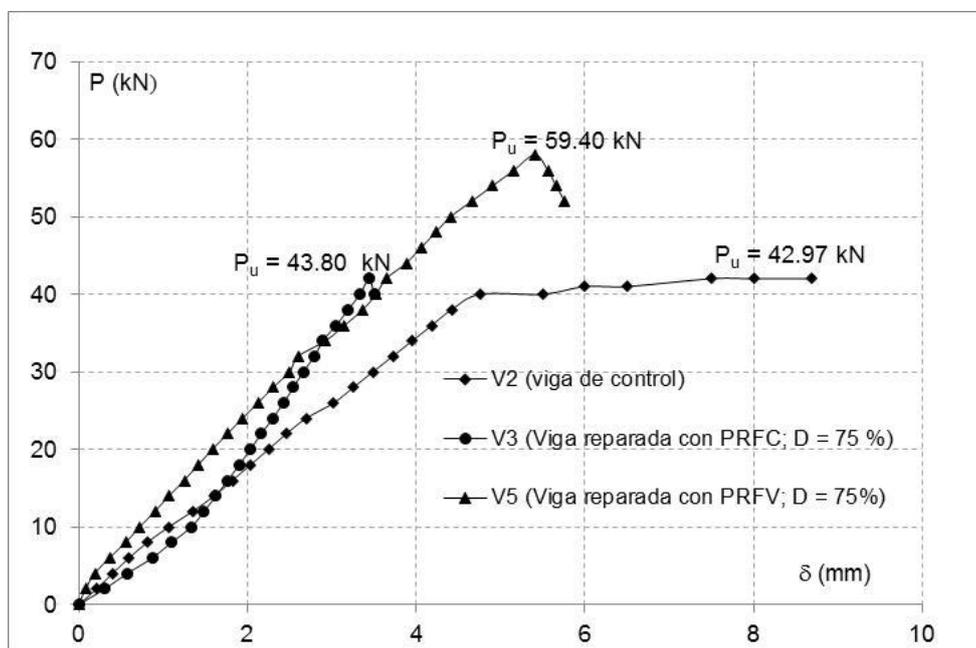
Figura 10. Efecto de la técnica de reparación: a) Hormigón H20 y D=75%;
 Hormigón H30 y D = 75%

En la Figura 10 b se muestran las curvas carga-desplazamiento de las vigas V2 (viga de control), V3 (EB-PRFC) y V5 (NSM- PRFV), hormigón H30 y grado de daño = 75%. En este caso, la técnica de reparación con barras de PRFV dió mejores resultados que la reparación con láminas de PRFC. Sin embargo hay que destacar que debido al exceso de producto desmoldante en los encofrados de las vigas, no fue posible asegurar una superficie limpia y pulida que garantice una buena adherencia entre PRFC y hormigón. Por lo tanto la falla se produjo prematuramente, y en el caso de la viga V3 apenas logró superarse la capacidad resistente de las vigas de control (4%, ver Tabla 3). La viga V4, también reparada con PRFC, no alcanzó ni siquiera la mitad de dicha capacidad (Tabla 3). La reparación con barras de PRFV resultó, sin embargo exitosa, independientemente del estado de la superficie del hormigón. Se obtuvieron incrementos significativos de la resistencia (Tabla 3) y rigidez.

El efecto de la técnica de reparación utilizada se puede ver en la Tabla 3, y en la Figura 10 a y b donde se representan las curvas carga-desplazamiento correspondientes a las dos clases de hormigón, H20 y H30 y considerando solamente un grado de daño $D = 75\%$. Los valores correspondientes a un valor de $D = 90\%$, están incompletos, pues no están disponibles aún los resultados de las vigas para el hormigón H20.

En general, y aun cuando deberían realizarse más ensayos, la técnica NSM sin bien resultó más laboriosa de ejecutar, fue más eficiente, en términos de recuperación e incremento de la capacidad resistente y rigidez de los especímenes dañados. Independientemente del estado de la superficie del hormigón y si bien las propiedades mecánicas de los PRFV, resistencia última a tracción y módulo elástico, no son tan altas como las de los PRFC, se obtuvieron muy buenos resultados.

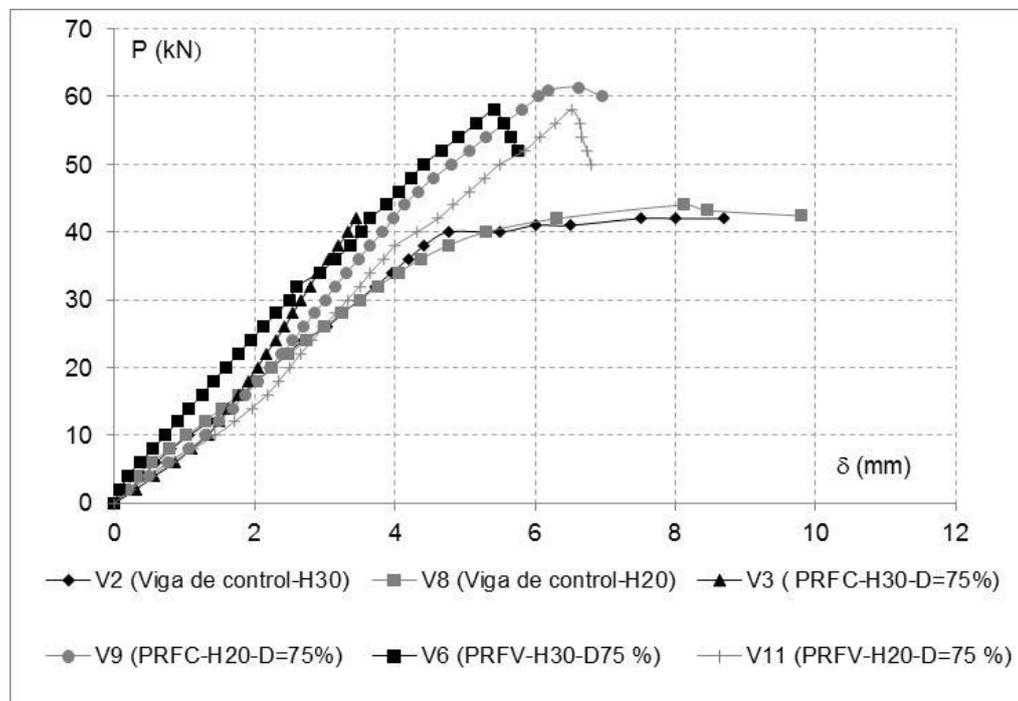
Figura 10. Curvas carga-desplazamiento para los dos tipos de hormigón

En este apartado se analiza la influencia de la clase resistente de hormigón en la capacidad de carga y rigidez de las vigas reparadas. En la Figura 11 se representan las curvas carga-desplazamiento de las vigas de control V2 y V8, y las vigas V3 y V9 (EB-PRFC) y V5 y V11 (NSM-PRFV), para las dos resistencias de hormigón, H20 y H30 y H30 y

Según se desprende de la Tabla 3, la resistencia a compresión del hormigón no tuvo influencia significativa en la capacidad resistente de los especímenes. De la Figura 11 se puede observar que para los dos tipos de hormigón y para un grado de daño del 75 %, la rigidez de las vigas reparadas es afectada solamente por los FRP.
