# ANÁLISIS DE LA REPARACIÓN CON MATERIALES DE MATRIZ POLIMÉRICA REFORZADOS CON FIBRAS (PRFS), DE VIGAS DE HORMIGÓN ARMADO AFECTADAS POR CORROSIÓN.

En este trabajo se presenta un estudio experimental donde se evalúa la viabilidad del uso de polímeros reforzados con fibras de carbono (PRFC) para rehabilitar vigas de hormigón armado dañadas por corrosión. Las vigas fueron sometidas a un proceso acelerado de corrosión durante 30, 50, 70 y 90 días, reparadas externamente con PRFC, expuestas nuevamente al proceso corrosivo y ensayadas a flexión a los 90 días. Los resultados de los ensayos revelaron que el uso de PRF para el refuerzo de vigas de hormigón armado afectadas por corrosión es una técnica eficaz, capaz de mantener la integridad estructural y mejorar su comportamiento.

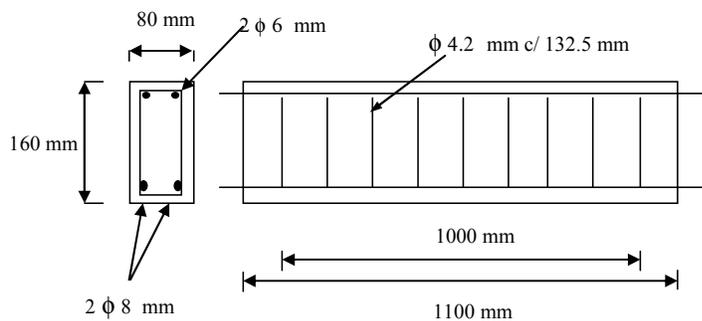
(a)

El procedimiento experimental se llevó a cabo mediante ensayos de flexión en cuatro puntos de vigas prismáticas como muestra la Figura 2 (a). Se elaboraron probetas de sección rectangular de: 80 x 160 mm y 1100 mm de longitud. Se adoptó para todas las vigas la misma armadura longitudinal y transversal: barras  $\phi$  8 mm para la armadura de tracción, barras  $\phi$  6 para la armadura constructiva, y estribos  $\phi$  4.2 cada 132.5 mm como armadura a corte. En la Figura 2(a) se muestran los detalles de armadura y sección de las vigas.

Figura 2. (a)Detalle de armadura y sección de vigas. (b) Ensayo a flexión.

En todos los especímenes, a excepción de las vigas denominadas de control o referencia que no fueron atacadas por el proceso de corrosión, la armadura principal fue corroída en el tercio medio. La longitud de esta zona fue 500 mm.

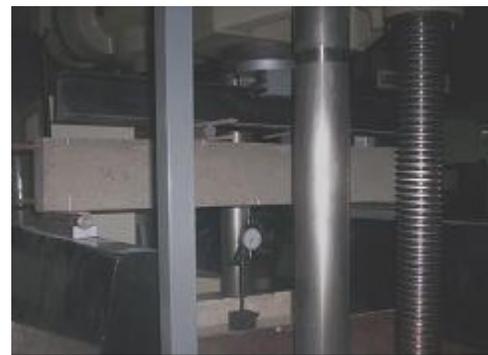
(b)

En la Figura 2(b) se muestra el ensayo e instrumentación utilizado. En general, el instrumental de medición fue retirado antes de alcanzar la carga máxima por seguridad del mismo.

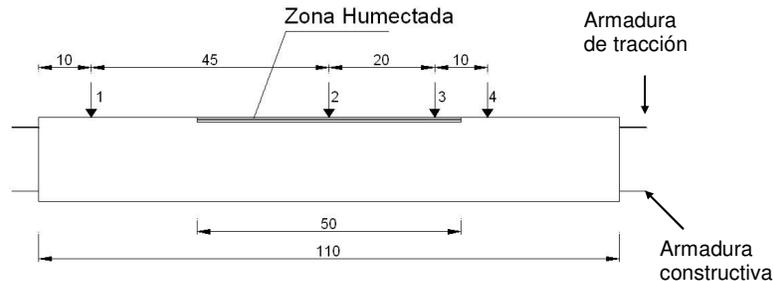
La actividad de corrosión dentro de las probetas, fue monitoreada durante el proceso corrosivo, con técnicas no destructivas y destructivas. Estas últimas comprendieron mediciones de potenciales electroquímicos con hemicelda de Cu-Sulfato de Cu (norma ASTM C 876-91 [4]), que se realizaron en forma periódica. Los potenciales electroquímicos se midieron en cuatro puntos de las vigas. La ubicación de dichos puntos se presenta en la Figura 4.

Figura 4. Puntos de medición de potenciales electroquímicos.

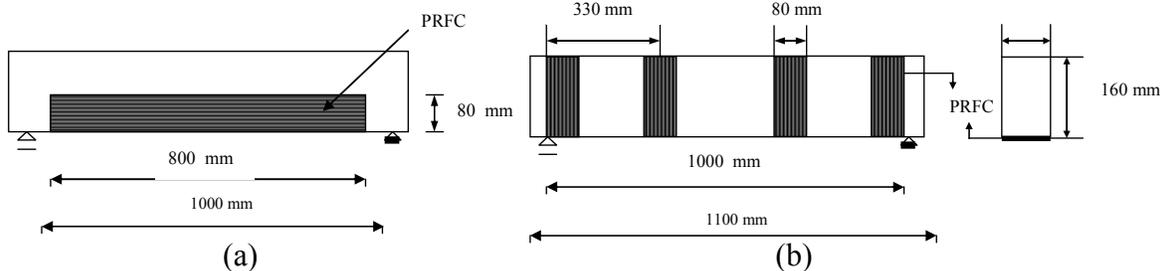
Figura 5. Esquemas de reparación con PRFC: a) Envoltura en "U"; b) Esquema 2.

Se colocó una sola capa de tejido con las fibras orientadas en la dirección del eje longitudinal del elemento a reparar, cubriendo toda la cara inferior traccionada y la mitad de las caras laterales (envoltura en U), con un espesor final (resina + tejido) de 1 mm (Figura 5(a)). Se debe destacar que no se reemplazó el recubrimiento de hormigón dañado ni se limpiaron las barras de acero corroidas.

Luego de ensayados algunos especímenes se observó que el esquema de reparación en forma de U adoptado en un comienzo favorecía la formación de fisuras diagonales contribuyendo a la falla por corte. Por lo cual se cambió el esquema de reparación. En la Figura 5 (b) se muestra el nuevo esquema propuesto (esquema 2). El mismo consistió en colocar cuatro bandas de 80 mm de ancho en forma de U cubriendo la cara inferior y el alto total de las laterales entre apoyos (refuerzo a corte) y una banda en toda la longitud y de todo el ancho de la cara traccionada (refuerzo a flexión). Se utilizó el mismo tejido unidireccional de fibras de carbono y resina epoxi resultando el espesor final del refuerzo a corte y flexión de 1 mm.

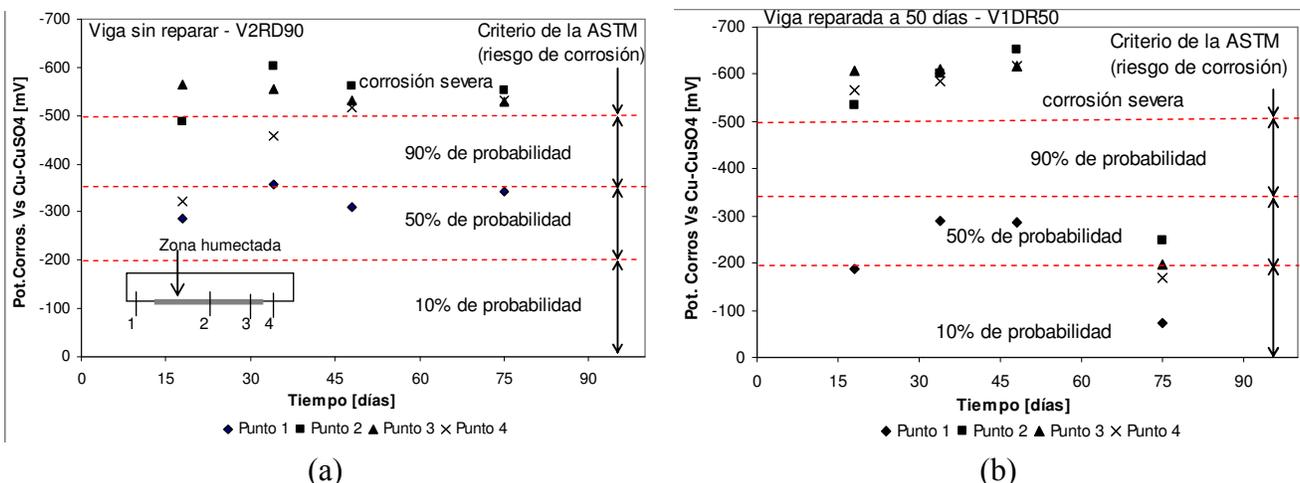
En la Figura 6 (a) y (b) se representan los valores de potencial electroquímico en función del tiempo, medidos en cuatro puntos de los especímenes destacándose el criterio adoptado por la norma ASTM C 876 [4] con respecto al riesgo de corrosión.

De la comparación de ambos gráficos se observa que para los puntos críticos 2 y 3, los valores de potencial electroquímico al inicio del proceso de corrosión son similares en ambas vigas. Luego para el espécimen sin reparar se puede ver un aumento de dichos valores con el avance del proceso y una tendencia a estabilizarse al final del mismo. En el caso de la viga dañada y reparada a los 50 días y sometida nuevamente al proceso de corrosión acelerada, se observa una significativa disminución de los potenciales electroquímicos con el tiempo. Ello indica la eficiencia del sistema de reparación con PRFC en lo que respecta a la disminución y detención de la actividad corrosiva, tendencia similar a la observada por otros autores [5].

Figura 6. Medición de potenciales electroquímicos: (a) Viga sin reparar; (b) Viga dañada y reparada a los 50 días.

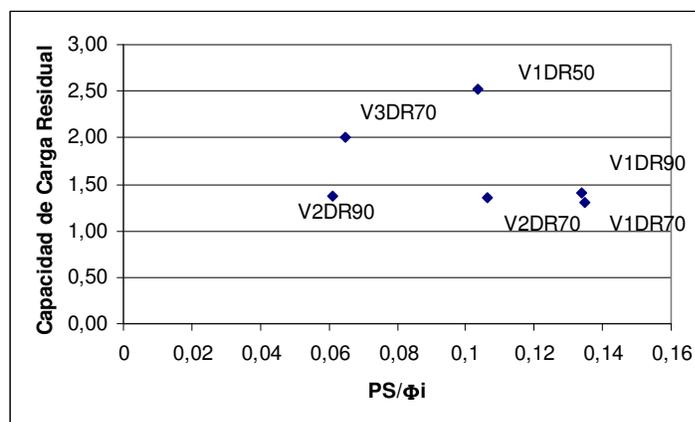
Figura 7 Relación entre la Capacidad de Carga Residual y la pérdida de sección de las barras de acero.

En la Figura 7 se muestra la capacidad de carga residual de un grupo de vigas reparadas en función de la relación entre la pérdida de sección y el diámetro inicial de la armadura principal. La capacidad de carga residual se obtuvo dividiendo la carga máxima alcanzada por cada viga dañada y reparada por la carga última de las vigas de referencia, no corroídas ni reparadas. En caso de no existir reparación, la tendencia observada por otros autores [6] fue un decrecimiento de la capacidad de carga residual con el aumento de la degradación por corrosión  $[PS/\phi_i]$ . En este trabajo y de acuerdo a la Figura 7 se puede ver para las vigas dañadas y

reparadas a los 90 días (V1DR90 y V2DR90) con una degradación importante por corrosión, un pequeño incremento de la capacidad de carga residual con respecto a las vigas de referencias donde la relación  $[PS/\phi_i]$  sería igual a cero. En el caso de las vigas dañadas y reparadas a los 70 días se observa un aumento importante de la capacidad residual de carga para el espécimen V3DR70 mientras que las restantes no mostraron mejoras tan significativas. La viga V1DR50 registró el incremento más importante de la capacidad resistente residual.

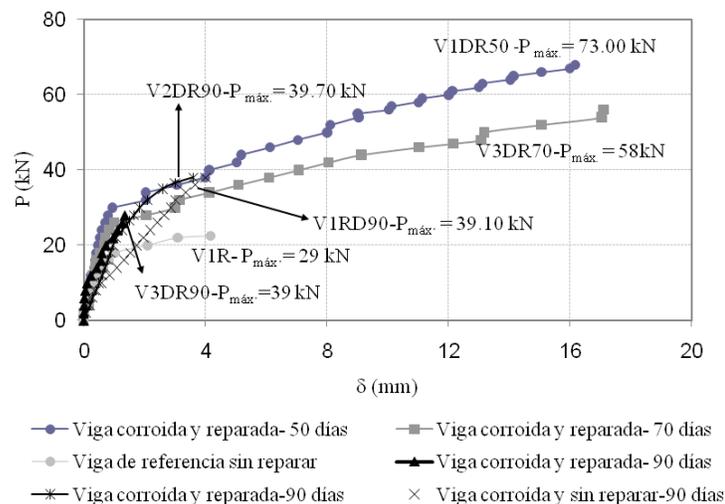
En las Figura 8 se presentan las curvas carga-desplazamiento ( $P-\delta$ ) correspondientes a las vigas reparadas y ensayadas a los 90 días según esquema de refuerzo 2, denominadas V1DR50, V3DR70, V2DR90 y V3DR90 (vigas dañadas y reparadas a los 50, 70 y 90 días). En la misma Figura se muestra también la comparación con las vigas no reparadas, V1R (viga de referencia no corroída y sin reparar) y V1RD90 (viga de referencia corroída durante 90 días y sin reparar).

Figura 8. Curvas  $P-\delta$  de vigas dañadas y reparadas. Comparación con vigas no reparadas.

Se observa que las vigas dañadas y reparadas a los 50 y 70 días alcanzaron una mayor rigidez, capacidad resistente y de deformación. En cuanto a las vigas dañadas y reparadas a los 90 días no hay prácticamente diferencia en cuanto a carga última, con la viga corroída durante 90 días y sin reparar. Se debe destacar que solamente se representan gráficamente los resultados correspondientes a una viga reparada a los 70 días (V3DR70) y a los 90 (V2DR90), pues problemas en el sistema de medición de desplazamientos no permiten contar con los registros correspondientes a los otros tres especímenes (V1DR70, V2DR70 y V1DR90). Los valores de carga máxima de todas las vigas se muestran en la misma figura. También se debe mencionar que el instrumental de medición fue retirado por precaución en todos los casos, antes de alcanzar la carga de rotura, razón por la cual no coinciden los valores graficados con los últimos informados sobre el mismo gráfico.
