# Estudio Experimental de Vigas de Hormigón Armado Afectadas por Corrosión y Reparadas con Materiales de Matriz Polimérica Reforzados con Fibras (PRFs)

M. I. Schierloh <sup>1,a</sup>, V.C. Rougier <sup>1</sup>, R.F. Souchetti <sup>1</sup>

<sup>1</sup>Universidad Tecnológica Nacional, Facultad Regional Concepción del Uruguay, Concepción del Uruguay, E3264BTD, Entre Ríos, Argentina

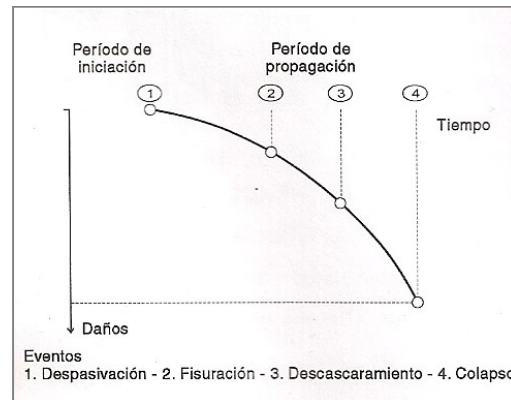
Figura 1. Modelo teórico del proceso de corrosión. (Tutti 1982).

Un criterio racional de diseño de estructuras de hormigón armado plantea que las mismas deben ser capaces de resistir las condiciones ambientales previstas, conservando su seguridad, estabilidad y aptitud en servicio durante un período de tiempo preestablecido en la etapa de diseño. El modelo de deterioro del acero en el hormigón propuesto por Tuutti es una herramienta ampliamente aceptada para asegurar una determinada vida útil. La Fig.1 muestra la performance de una estructura de hormigón armado con relación a la corrosión de armaduras y los eventos relacionados. En general los puntos 1 y 2 representan eventos relacionados con los estados de servicio de la estructura, el punto 3 se relaciona tanto con los estados de servicio como con los límites y el 4 representa el colapso de la estructura [1].

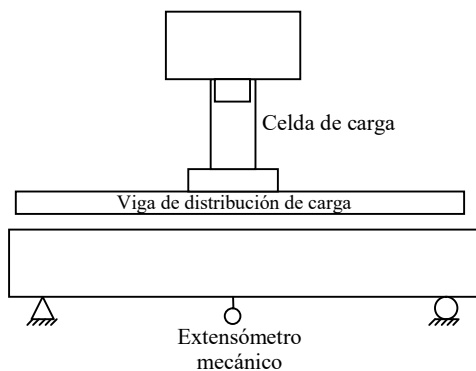
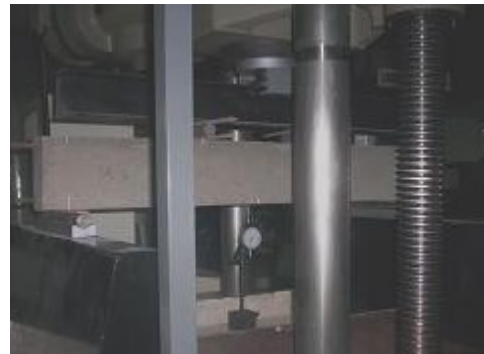
Figura 3. Ensayo a flexión: esquema de ensayo e instrumentación.

En la Figura 3 se presenta el esquema de ensayo e instrumentación utilizado. En general, el instrumental de medición fue retirado antes de alcanzar la carga máxima por seguridad del mismo.

Todos los ensayos realizados consistieron en la aplicación de cargas cuasiestáticas monótonas crecientes en el plano y se hicieron con control de cargas. Se midieron cargas y desplazamientos del punto medio de las probetas. La carga fue aplicada usando una prensa Shimatzu con sistema hidráulico y posibilidad de desarrollar una carga vertical nominal máxima de 1000 kN. Para la medición de los desplazamientos se utilizó un reloj comparador (flexímetro) con una sensibilidad de 0.001 mm.

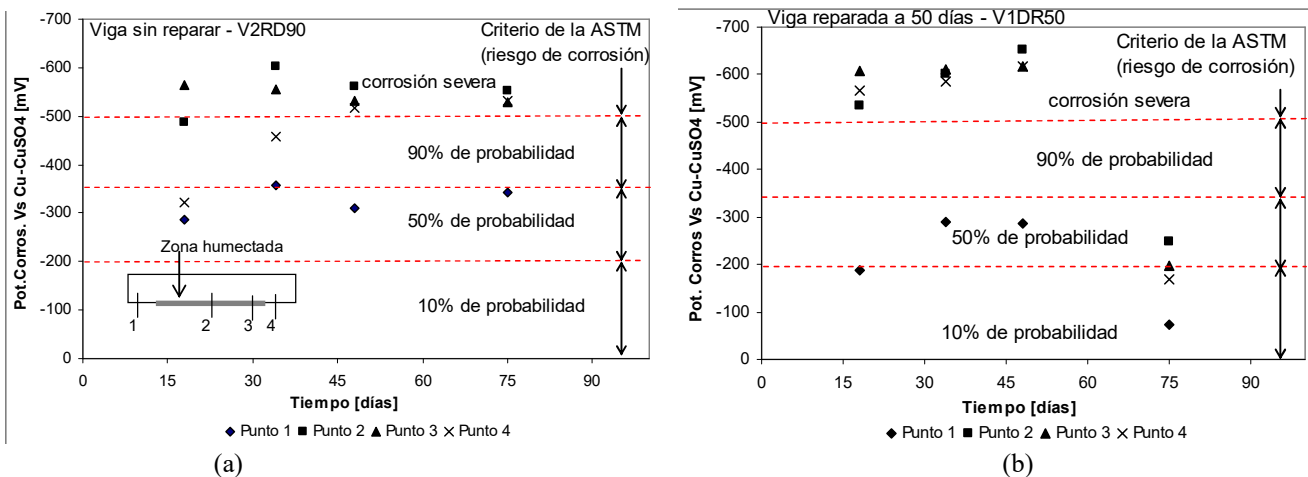
Figura 6. Medición de potenciales electroquímicos: (a) Viga sin reparar; (b) Viga dañada y reparada a los 50 días.

En la Figura 6 (a) y (b) se representan los valores de potencial electroquímico en función del tiempo, medidos en cuatro puntos de los especímenes V2RD90 (viga patrón corroída por 90 días y sin reparar) y V1DR50 (viga dañada y reparada a los 50 días). En la misma figura se destaca el criterio adoptado por la norma ASTM C 876 [4] con respecto al riesgo de corrosión.

De la comparación de ambos gráficos se observa que para los puntos críticos 2 y 3, los valores de potencial electroquímico al inicio del proceso de corrosión son similares en ambas vigas. Luego para el espécimen sin reparar se puede ver un aumento de dichos valores con el avance del proceso y una tendencia a estabilizarse al final el mismo. En el caso de la viga dañada y reparada a los 50 días y sometida nuevamente al proceso de corrosión acelerada, se observa una significativa disminución de los potenciales electroquímicos con el tiempo. Ello estaría indicando la eficiencia del sistema de reparación con PRFC en lo que respecta a la disminución y detención de la actividad corrosiva, tendencia similar a la observada por otros autores [5].

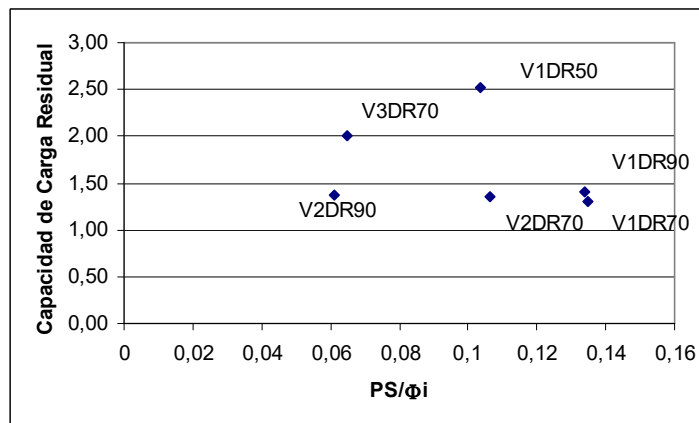
Figura 7. Relación entre la Capacidad de Carga Residual y la pérdida de sección de las barras de acero.

En la Figura 7 se muestra la capacidad de carga residual de las vigas reparadas en función de la relación entre la pérdida de sección y el diámetro inicial de la armadura principal. La capacidad de carga residual se obtuvo dividiendo la carga máxima alcanzada por cada viga dañada y reparada por la carga última de las vigas de referencia, no corroídas ni reparadas. En caso de no existir reparación, la tendencia observada

por otros autores [6] fue un decrecimiento de la capacidad de carga residual con el aumento de la degradación por corrosión  $[PS/\phi_i]$ . En este trabajo y de acuerdo a la Fig. 7 se puede ver para las vigas dañadas y reparadas a los 90 días (V1DR90 y V2DR90) con una degradación importante por corrosión, un pequeño incremento de la capacidad de carga residual con respecto a las vigas de referencias donde la relación  $[PS/\phi_i]$  sería igual a cero. En el caso de las vigas dañadas y reparadas a los 70 días se observa un aumento importante de la capacidad residual de carga para el espécimen V3DR70 mientras que las restantes no mostraron mejoras tan significativas. La viga V1DR50 registró el incremento más importante de la capacidad resistente residual.

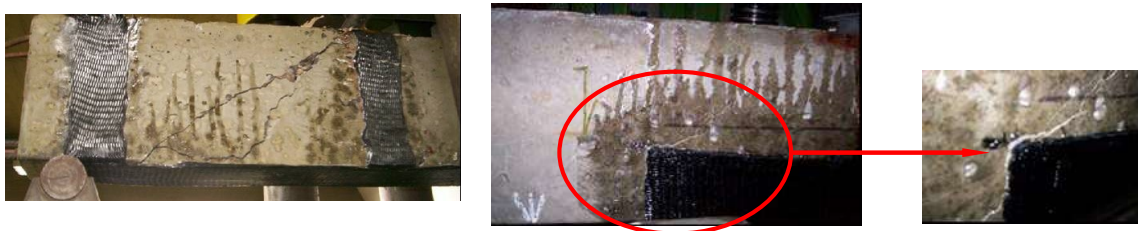
Figura 8. Tipo de falla de vigas no reparadas y vigas dañadas y reparadas con PRFC.

La viga de referencia, V1R, no dañada por corrosión y sin reparar, tuvo un tipo de falla frágil y repentina, por corte. Las vigas dañadas y luego reparadas con PRFC, registraron el mismo tipo de rotura, pero a un valor de carga mayor y manteniéndose la integridad de los especímenes, luego de la falla. Generalmente este modo de rotura es provocada por la tensión generada en los extremos del refuerzo. En la Figura 8 se puede ver el tipo de falla de las vigas dañadas y reparadas según los dos esquemas de reparación adoptados.

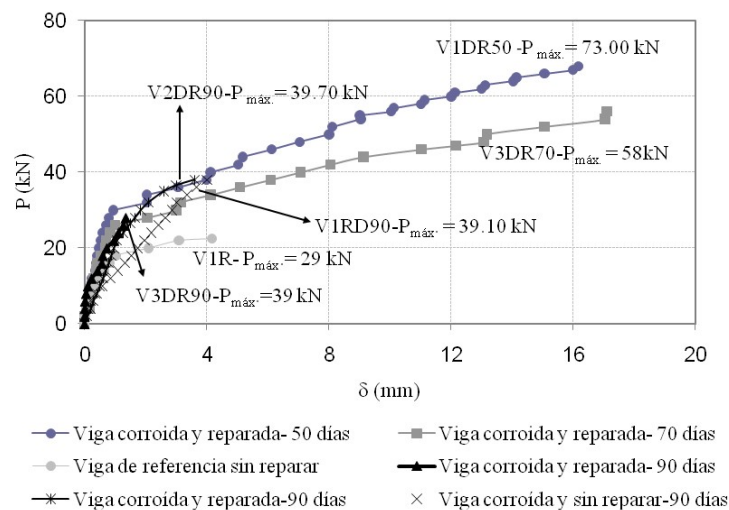
Figura 9. Curvas  $P-\delta$  de vigas dañadas y reparadas. Comparación con vigas no reparadas.

En las Figura 9 se presentan las curvas carga-desplazamiento ( $P-\delta$ ) correspondientes a las vigas reparadas y ensayadas a los 90 días según esquema de refuerzo 2, denominadas V1DR50, V3DR70, V2DR90 y V3DR90 (vigas dañadas y reparadas a los 50, 70 y 90 días). En la misma Figura se muestra también la comparación con las vigas no reparadas, V1R (viga de referencia no corroída y sin reparar) y V1RD90 (viga de referencia corroída durante 90 días y sin reparar).

Se observa que las vigas dañadas y reparadas a los 50 y 70 días alcanzaron una mayor rigidez, capacidad resistente y de deformación. En cuanto a las vigas dañadas y reparadas a los 90 días no hay prácticamente diferencia en cuanto a carga última, con la viga corroída durante 90 días y sin reparar. Se debe destacar que solamente se representan gráficamente los resultados correspondientes a una viga reparada a los 70 días (V3DR70) y a los 90 (V2DR90), pues problemas en el sistema de medición de desplazamientos no permiten contar con los registros correspondientes a los otros tres especímenes (V1DR70, V2DR70 y V1DR90). Los valores de carga máxima de todas las vigas se muestran en la misma figura. También se debe mencionar que el instrumental de medición fue retirado por precaución en todos los casos, antes de alcanzar la carga de rotura, razón por la cual no coinciden los valores graficados con los últimos informados sobre el mismo gráfico.
