LAS DEFICIENCIAS EN LA APLICACIÓN DE LA LEY EN LOS SISTEMAS SEMAFORICOS EN ARGENTINA COMO FACTOR ADICIONAL DE INSEGURIDAD VIAL

Mg. Ing. Julián Rivera, Arq. Gustavo Das Neves, Sr. Luciano Brizuela

LEMaC, Centro de Investigaciones Viales. Universidad Tecnológica Nacional Facultad Regional La Plata. Calle 60 y 124, (1900) La Plata, Buenos Aires Argentina. www.frlp.utn.edu.ar/lemac

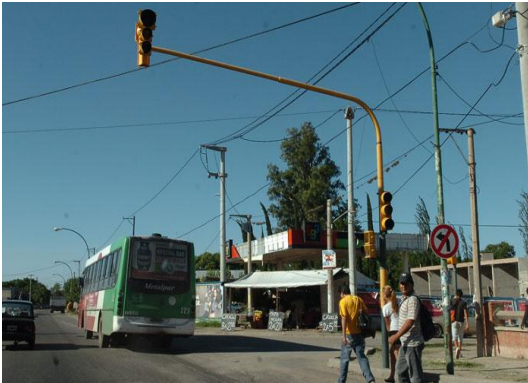
Dados los parámetros citados, el elemento semafórico queda condicionado a la tipología que se observa en la Figura 3.

Figura 3 – Elementos semafóricos acorde a lo legislado

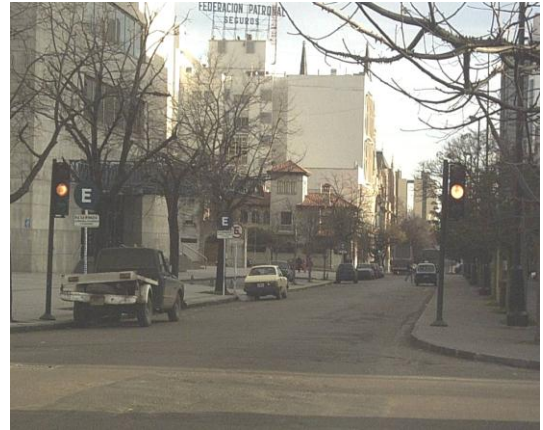
Analicemos algunas de estas en cuanto al cumplimiento de las normas principales enunciadas. La primera que llama la atención en cuanto a su no cumplimiento, siendo que resulta sumamente sencillo de lograrlo, es la de la coloración del semáforo. El establecer franjas de color verde y amarillo evidentemente ha sido producto de establecer un elemento que sea claramente visible, debido a que estos colores se ubican en el centro del espectro visible por el ojo humano (colores cercanos al infrarrojo o el ultravioleta no son fácilmente perceptibles) (Zuccarelli, 2004). Un ejemplo se puede observar en la Figura 4 en donde el color oscuro del poste del semáforo hace que se confunda con los troncos de los árboles cercanos (Rivera, 2009).

Figura 4 – Ejemplo de semáforo pintado fuera de lo reglamentado

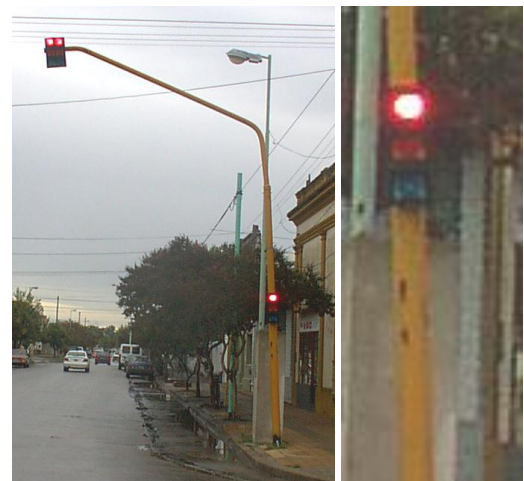
Otro de los aspectos que contribuyen a la visibilidad es el tamaño de las unidades ópticas, que como recordamos deben ser redondas. El ejemplo de la Figura 5 nos permite observar una unidad óptica que además de ser cuadrada posee un diámetro sumamente exiguo (Botasso et al, 2004).

Figura 5 – Semáforo con unidad óptica con forma y dimensiones inadecuadas

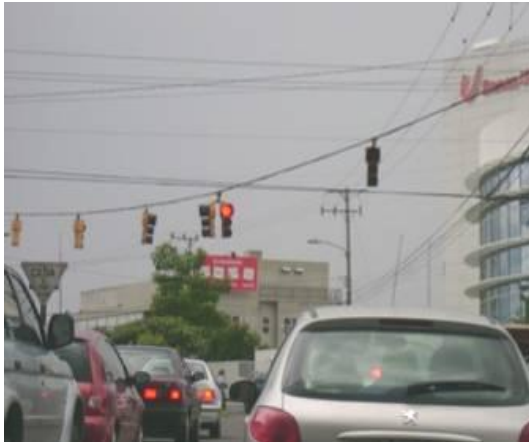
La rigidez del soporte también ha sido citada como un requisito fundamental del semáforo. En el semáforo de la Figura 6 se muestra una tipología registrada en donde dicha rigidez sería discutible.

Figura 6 – Soporte de semáforo con rigidez “discutible”

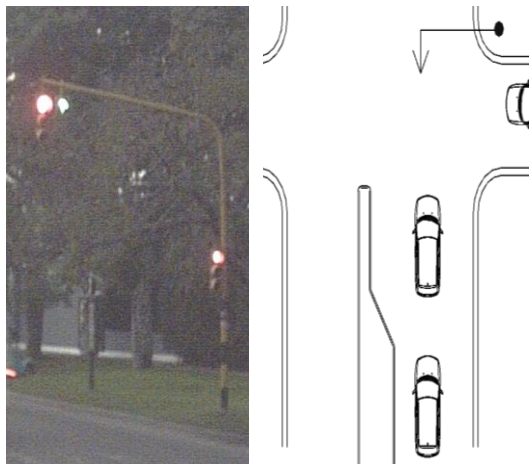
En cuanto al posicionamiento de las unidades ópticas por su color, no se suelen registrar ejemplos en donde no se cumpla con los reglamentado cuando se trata de semáforos dispuestos en forma vertical, aunque caben citar ejemplos de estos semáforos en donde las señales de giro no han sido adecuadamente dispuestas, uno de ellos se da en lo que se observa en la Figura 7.

Figura 7 – Mal posicionamiento de unidades ópticas en un semáforo “vertical”

En la imagen la señal mayor en rojo quiere indicar que está prohibido el giro a la izquierda en la dársena correspondiente y la flecha, de mucho menor visibilidad, indica que el paso sobre la vía continúa permitido. Esta disposición es potencialmente productora de colisiones por alcance, ya que si el conductor del auto que circula primero en el esquema no es usuario habitual de la vía difícilmente comprenda el funcionamiento con el que ha sido ideado, y al ver una señal circular roja mayor, instintivamente frenará.

Si el conductor del vehículo que circula tras éste fuera un usuario habitual, seguramente ya habrá comprendido el funcionamiento del semáforo y tenderá a seguir por saber que el rojo es para la dársena de giro, produciéndose la colisión predicha. La conformación que debería tener el semáforo en una intersección como ésta es la de contar con las flechas que habilitan el giro a la izquierda sobre la dársena, a la izquierda de las unidades ópticas que sirven de indicadoras al tránsito que circula en línea recta por la vía.

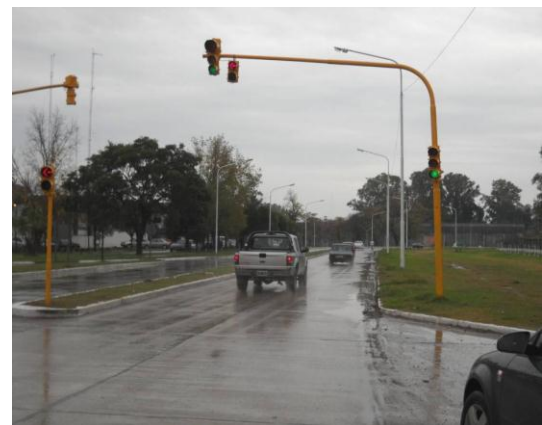
Otro ejemplo de mala aplicación de las luces de giro se observa en el semáforo de la Figura 8, que regula el giro a la izquierda de una dársena colocada a la derecha de la vía de circulación (Rivera y Brizuela, 2011). La señal así colocada parecería indicar al conductor que no es un usuario habitual, y que no hubiera percibido la dársena de giro existente a su derecha, que el giro a la izquierda se debe realizar desde el carril izquierdo de circulación, por lo tanto si la flecha se encuentra en rojo frena para esperar la flecha en verde. Esto es un comportamiento de potencial causa de una colisión por alcance de un vehículo que viniera tras éste y que pretendiera seguir su marcha. Tal vez la disposición adecuada hubiera sido un semáforo en particular para la dársena, apuntando directamente a ella y no a los carriles de circulación, complementado con un adecuado señalamiento vertical que indique la operatoria de uso de la dársena a derecha y giro a la izquierda.

Figura 8 – Semaforización inadecuada de una dársena de giro

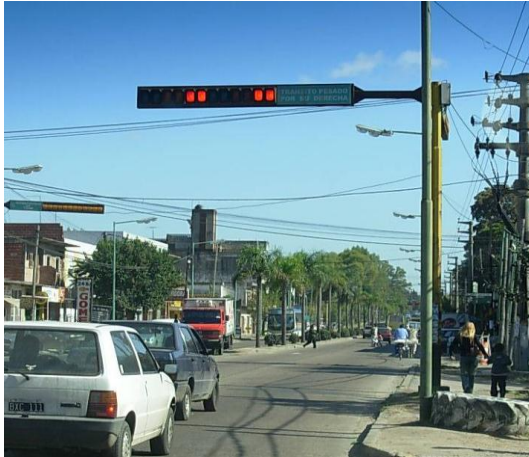
En cuanto a la disposición de las unidades ópticas en horizontal, allí sí los ejemplos de su mala aplicación abundan. En la Figura 9 se observa una tipología de semáforo que,

además de presentar unidades ópticas cuadradas, muestra luces dobles, repetidas y en el posicionamiento inverso a lo reglamentado. No se trata de un tema menor, ya que por ejemplo usuarios que sufran de daltonismo, y que se encuentran habilitados para conducir, no tienen manera alguna de distinguir cual es la indicación que están recibiendo (Zuccarelli, 2004).

Figura 9 – Ubicación inadecuada de luces en semáforos horizontales

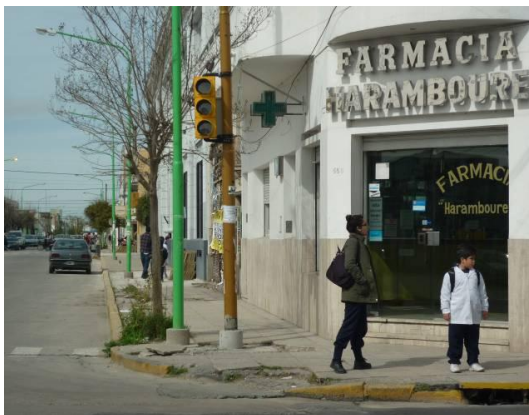
Los citados son ejemplos relacionados con lo directamente expresado en la Ley en cuanto a los semáforos, de todos modos existen además toda una serie de aspectos expresados en la misma que también deben ser atendidos por estos, por ejemplo la no incorporación de obstáculos a la circulación u obstáculos a su visualización, lo cual puede ser incumplido con ejemplos de aplicación como los de la Figura 10 y la Figura 11.

Figura 10 – Poste de semáforo obstaculizando la circulación peatonal

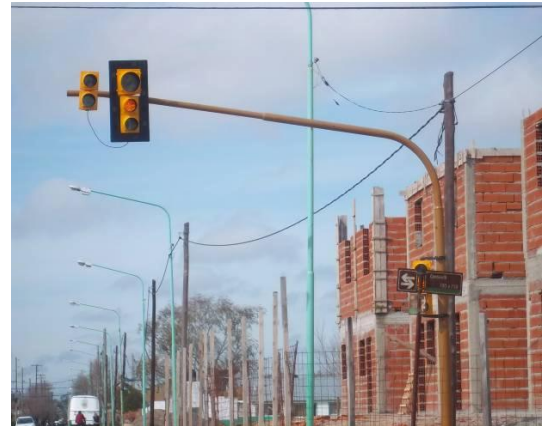
Figura 11 – Señal de semáforo obstaculizada por un nomenclador
